# أعمال الصيانة الأثرية في المدائن

١٩٧٧ - ١٩٧٥

الدكتور طارق عبدالوهاب مظلوم

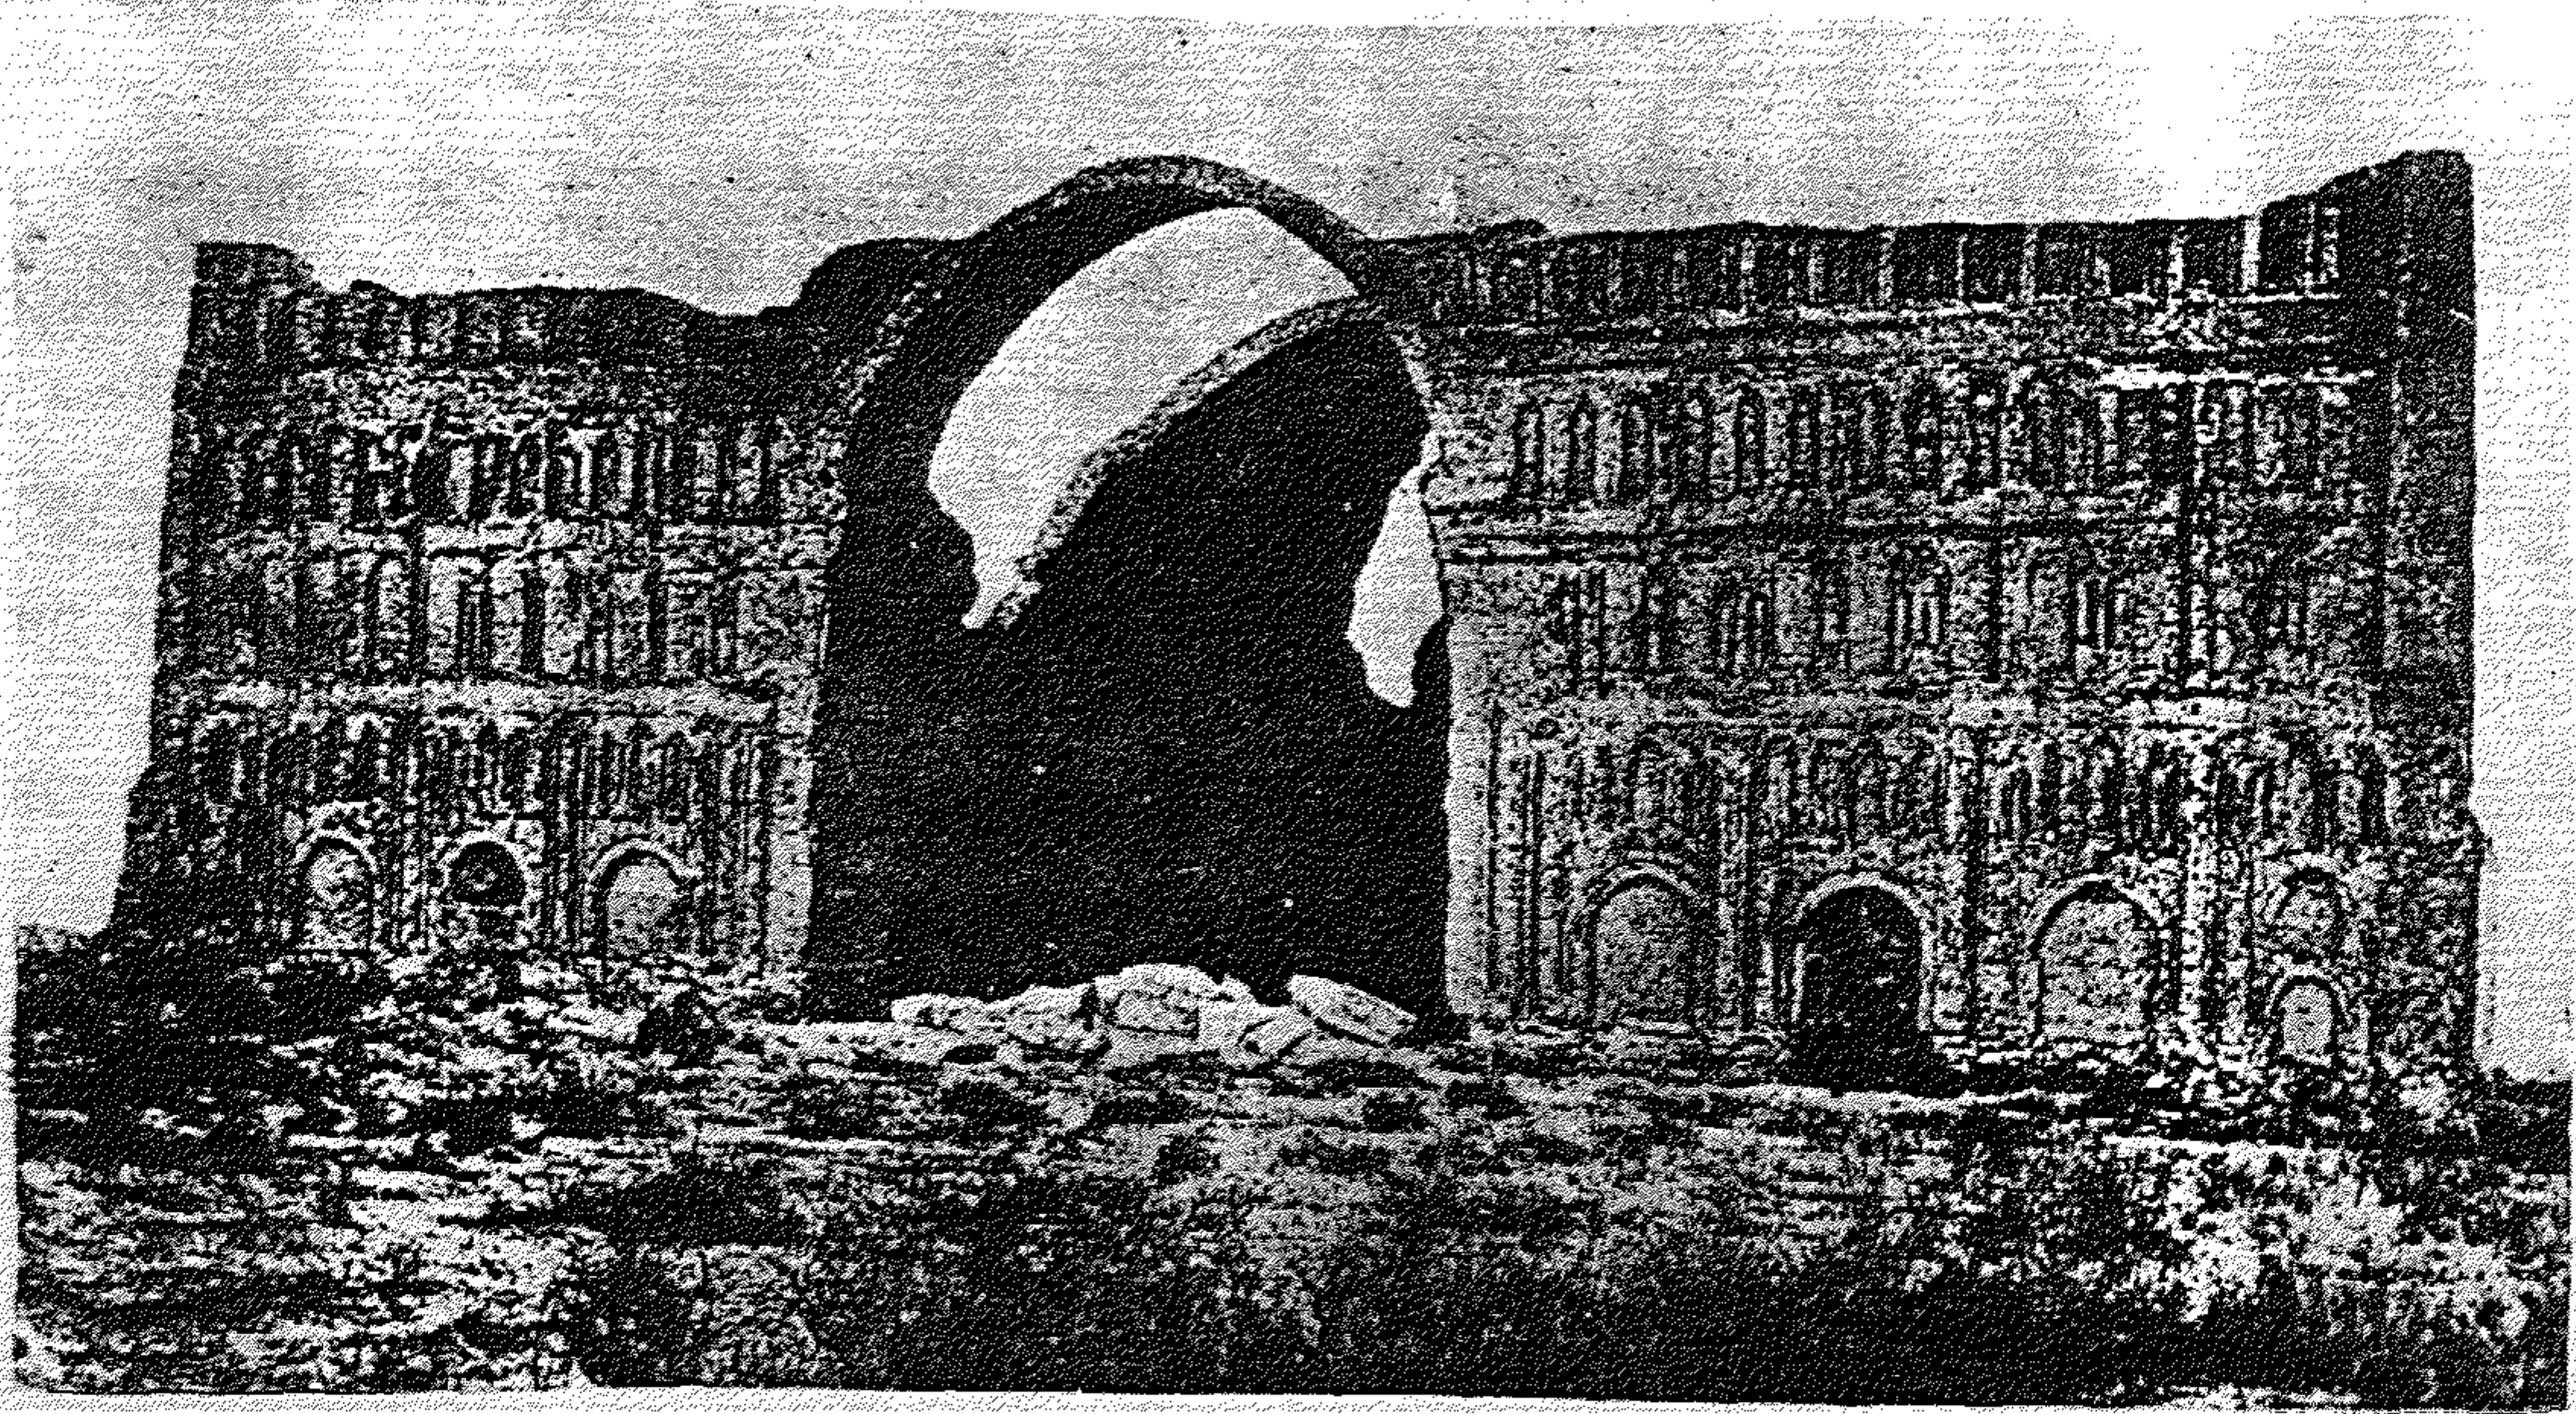
١- في منتصف جدار الكتف الشمالي للطاق وخاصة عند وجهه الخارجي شق عمودي أخذ بالاتساع منذ أكثر من عشرة سنوات وأصبح من المحتم إيقاف توسعه ( لوح ٣ ) . ان توسع هذا الشق يعني انسلاخ أجزاء جديدة من الايوان حيث سبق ان انسلخت أجزاء منه بهذه الطريقة . وعلى هذا الاساس فان إقامة الجناح الشمالي سوف يوقف بالتأكيد توسع الشق المذكور وبالتالي سوف يزول خطر السقوط والانهيار لأن بناء هذا الجناح يعتبر بمثابة دعامة سائدة .

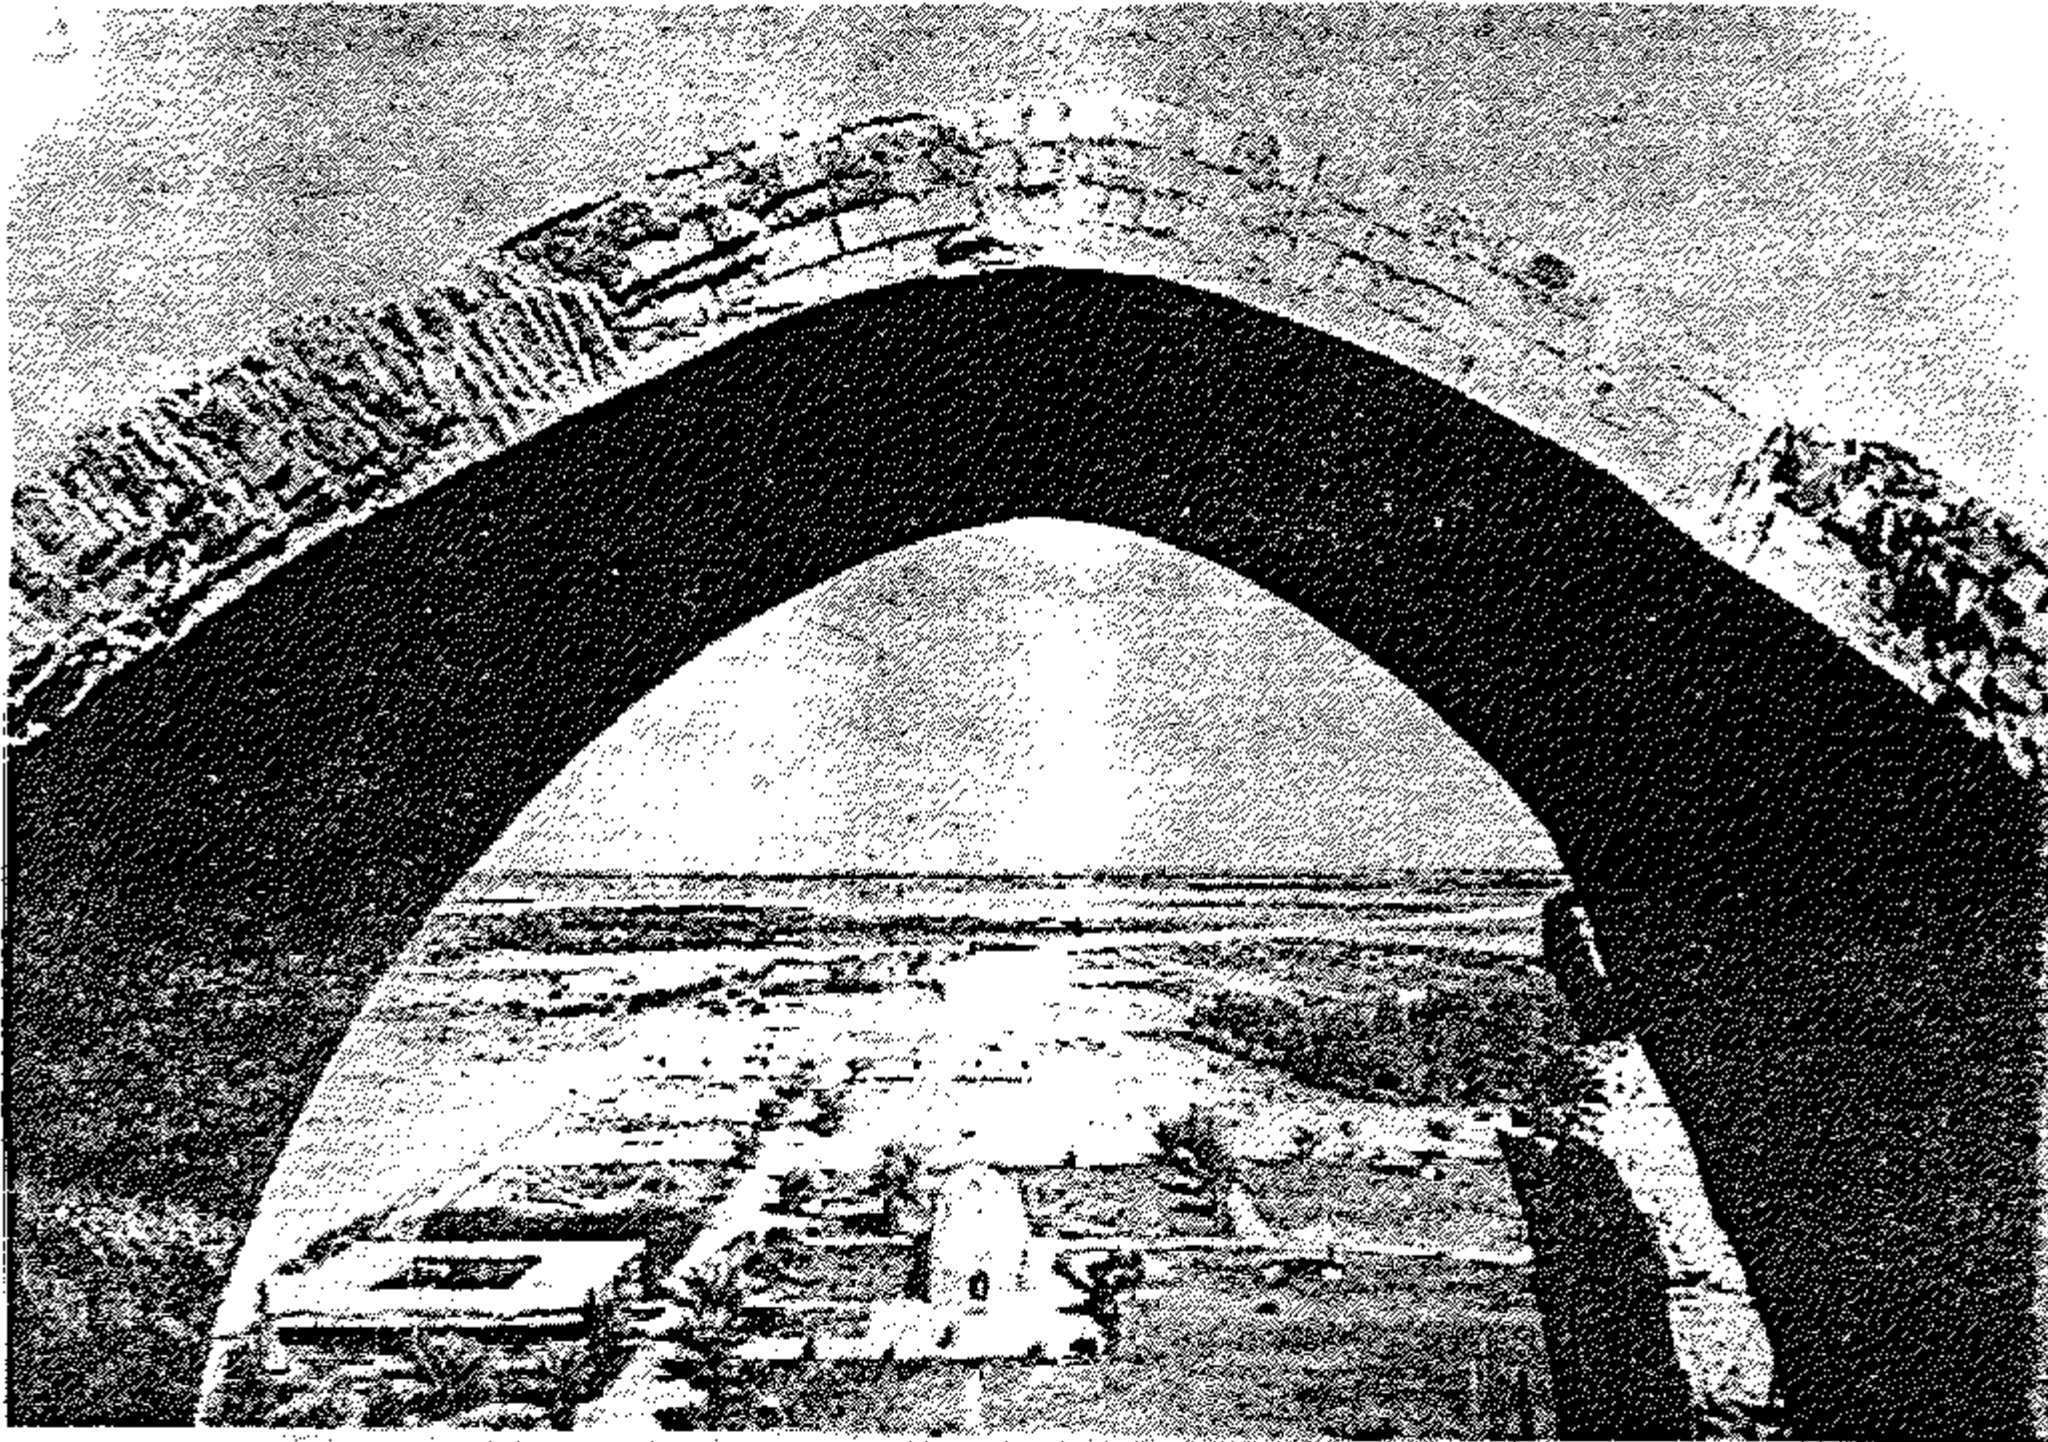
٤

٢- ان ما بقي من قوس الايوان يعتبر جزءاً صغيراً بالنسبة الى حجم قوس الطاق الكبير . فمرور الزمن انسلخت من مقدمته ومؤخرته اجزاء مهمة ولم تبق سوى مساحة صغيرة من وسط القوس ( لوح ٤-٥ ) وهذا المتبقي أصبح هو الآخر معرضاً للسقوط والزوال . وقد شاهدنا ونحن نواكب العمل منذ سنة ١٩٧٠ بان صفوفاً من هذا القسم من القوس تسقط بصورة فجائية على الأرض مما سبب زوال أجزاء جديدة من القوس في المستقبل .

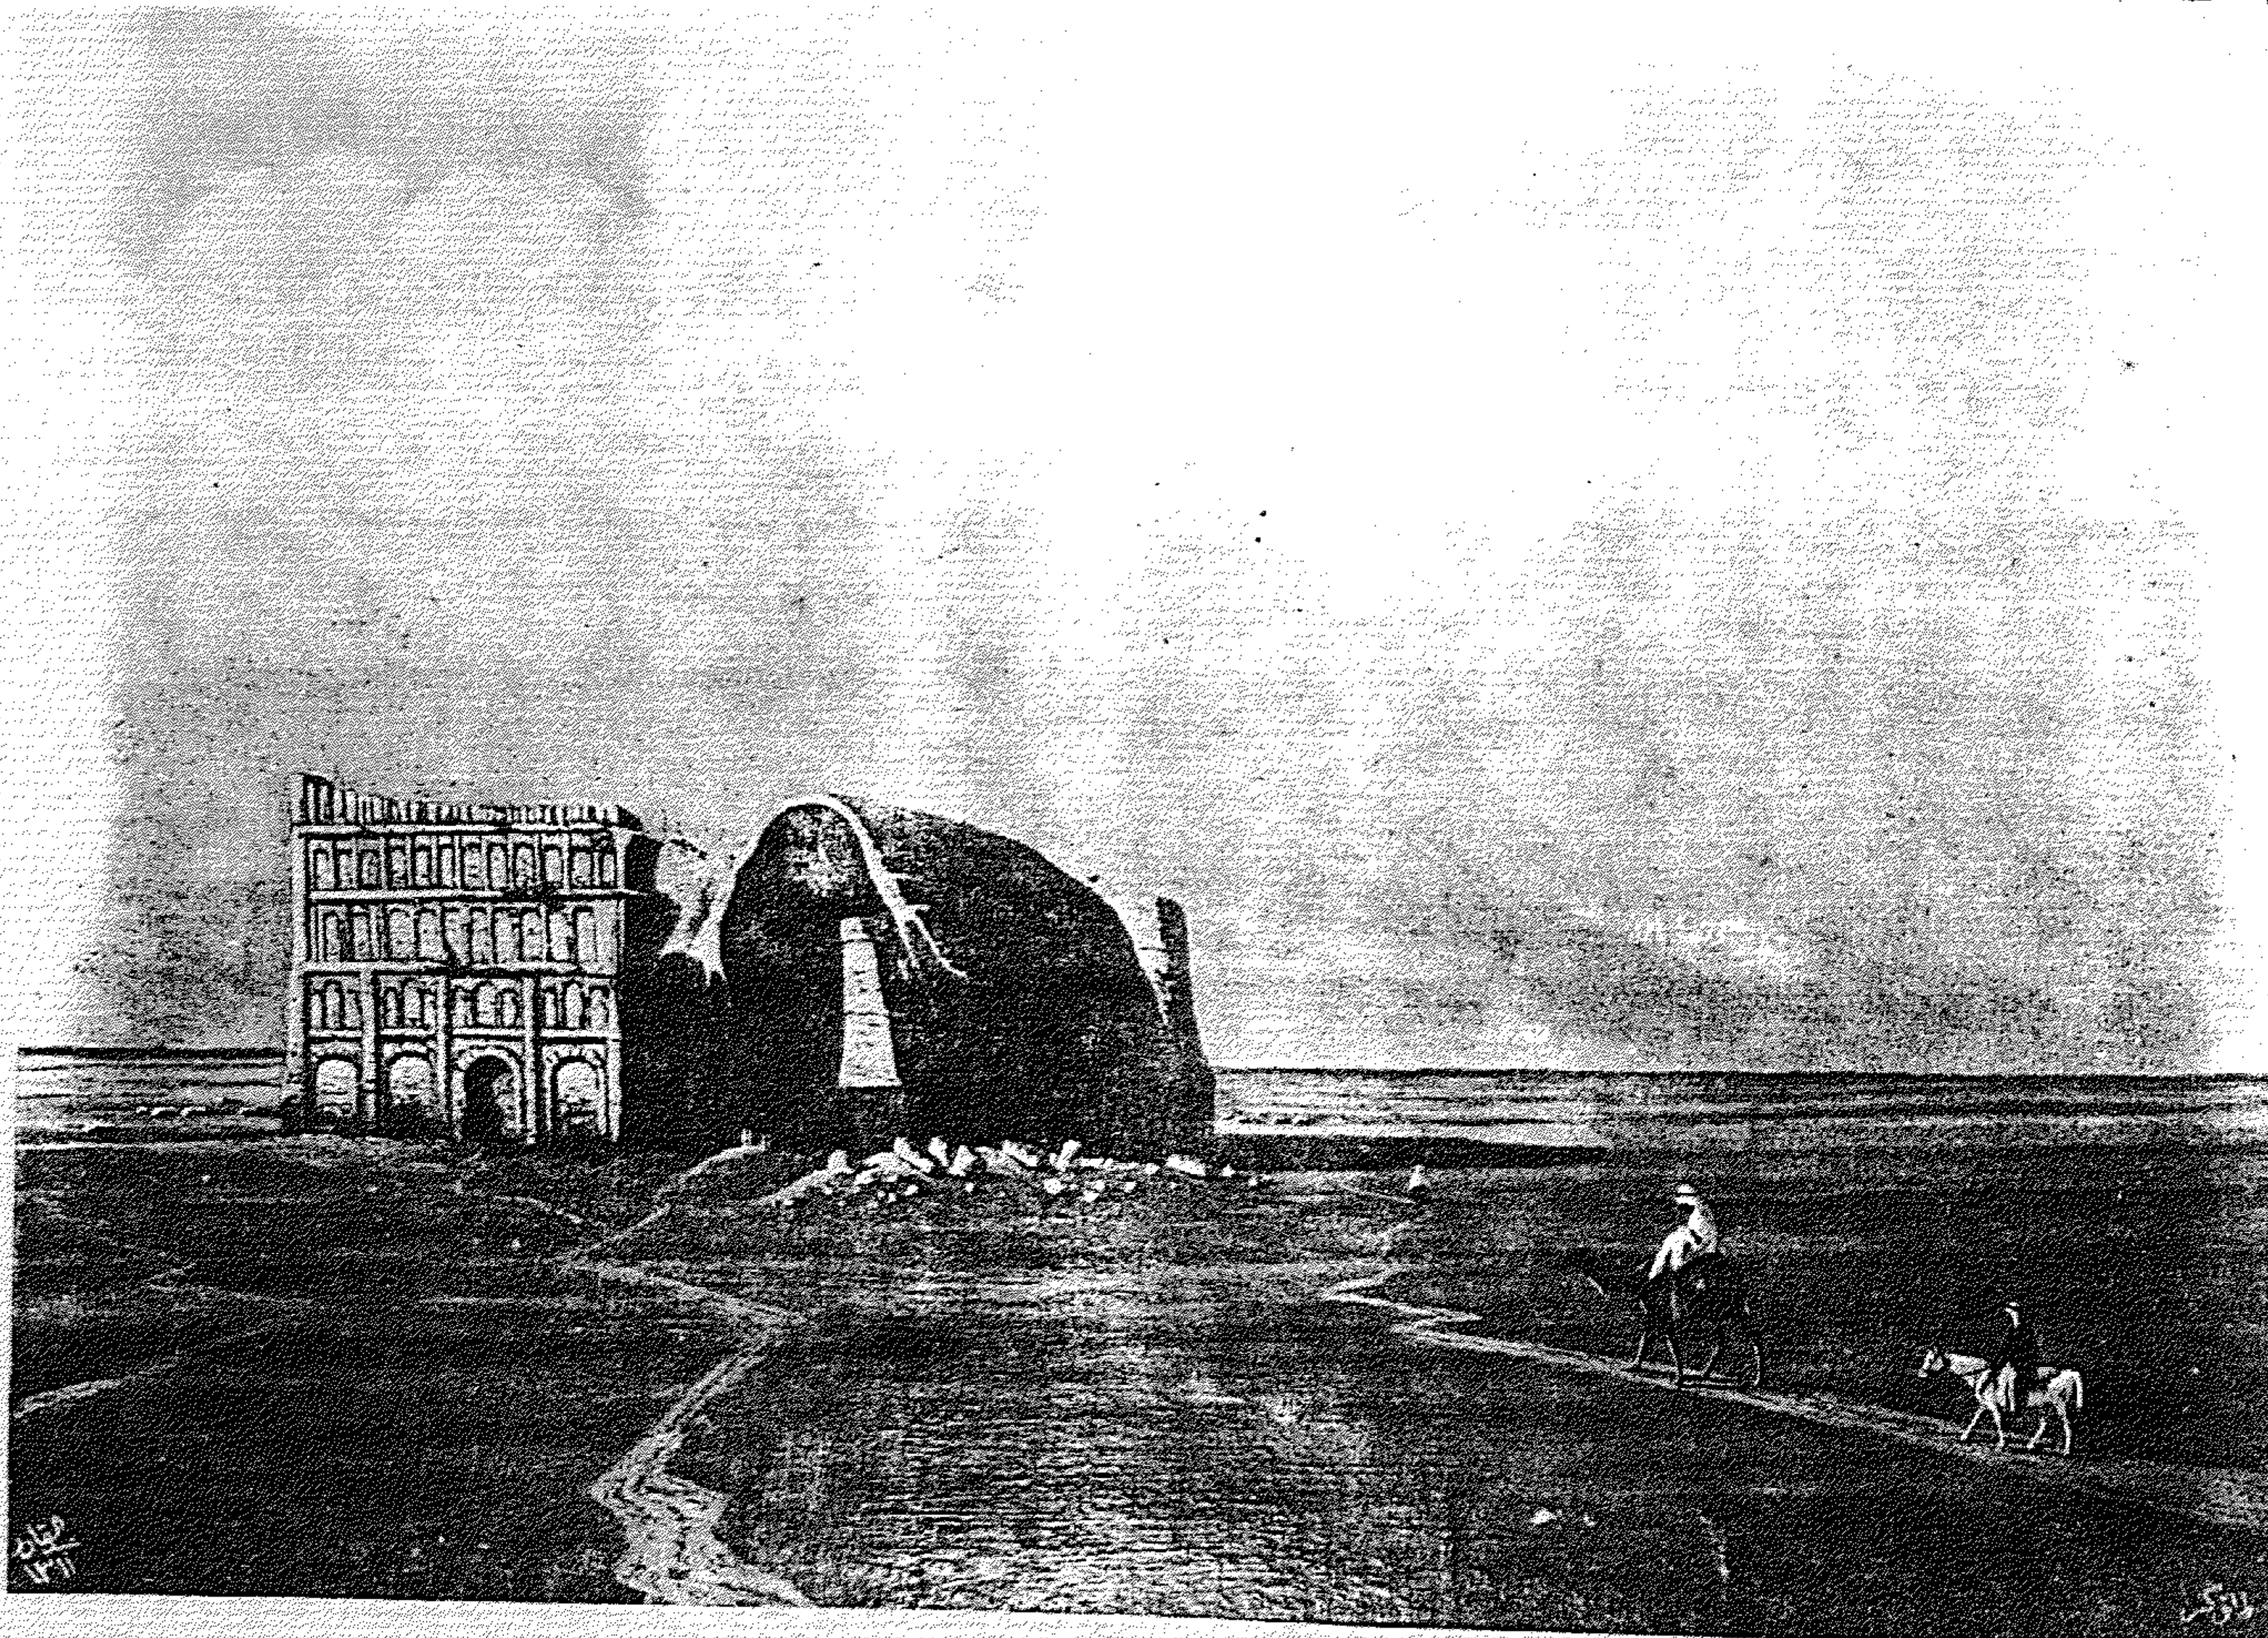
V

ولا يخفى ايضاً من ان الاجزاء الامامية من مقدمة القوس قد سقطت قبل انهيار الجناح في سنة ١٨٨٧ كما هو واضح في الصور المنشورة في بعض الكتب ( لوح ٦ ) <sup>(٥)</sup> . وحينما انهارت الواجهة الشمالية في يوم ١٥ نيسان من عام ١٨٨٧ <sup>(٦)</sup> سحبت معها ما تبقى من مقدمة القوس . كما ان جزءاً من لب الواجهة الشمالية قد بقي شاخصاً حتى سنة ١٨٩١ وذلك بدلالة الصورة الزيتية التي صورها المرحوم عبدالقادر رسام ( لوح ٧ ) كما ان بعض الصور الفوتوغرافية توضح بعضاً من بقايا هذا الجزء <sup>(٧)</sup> .

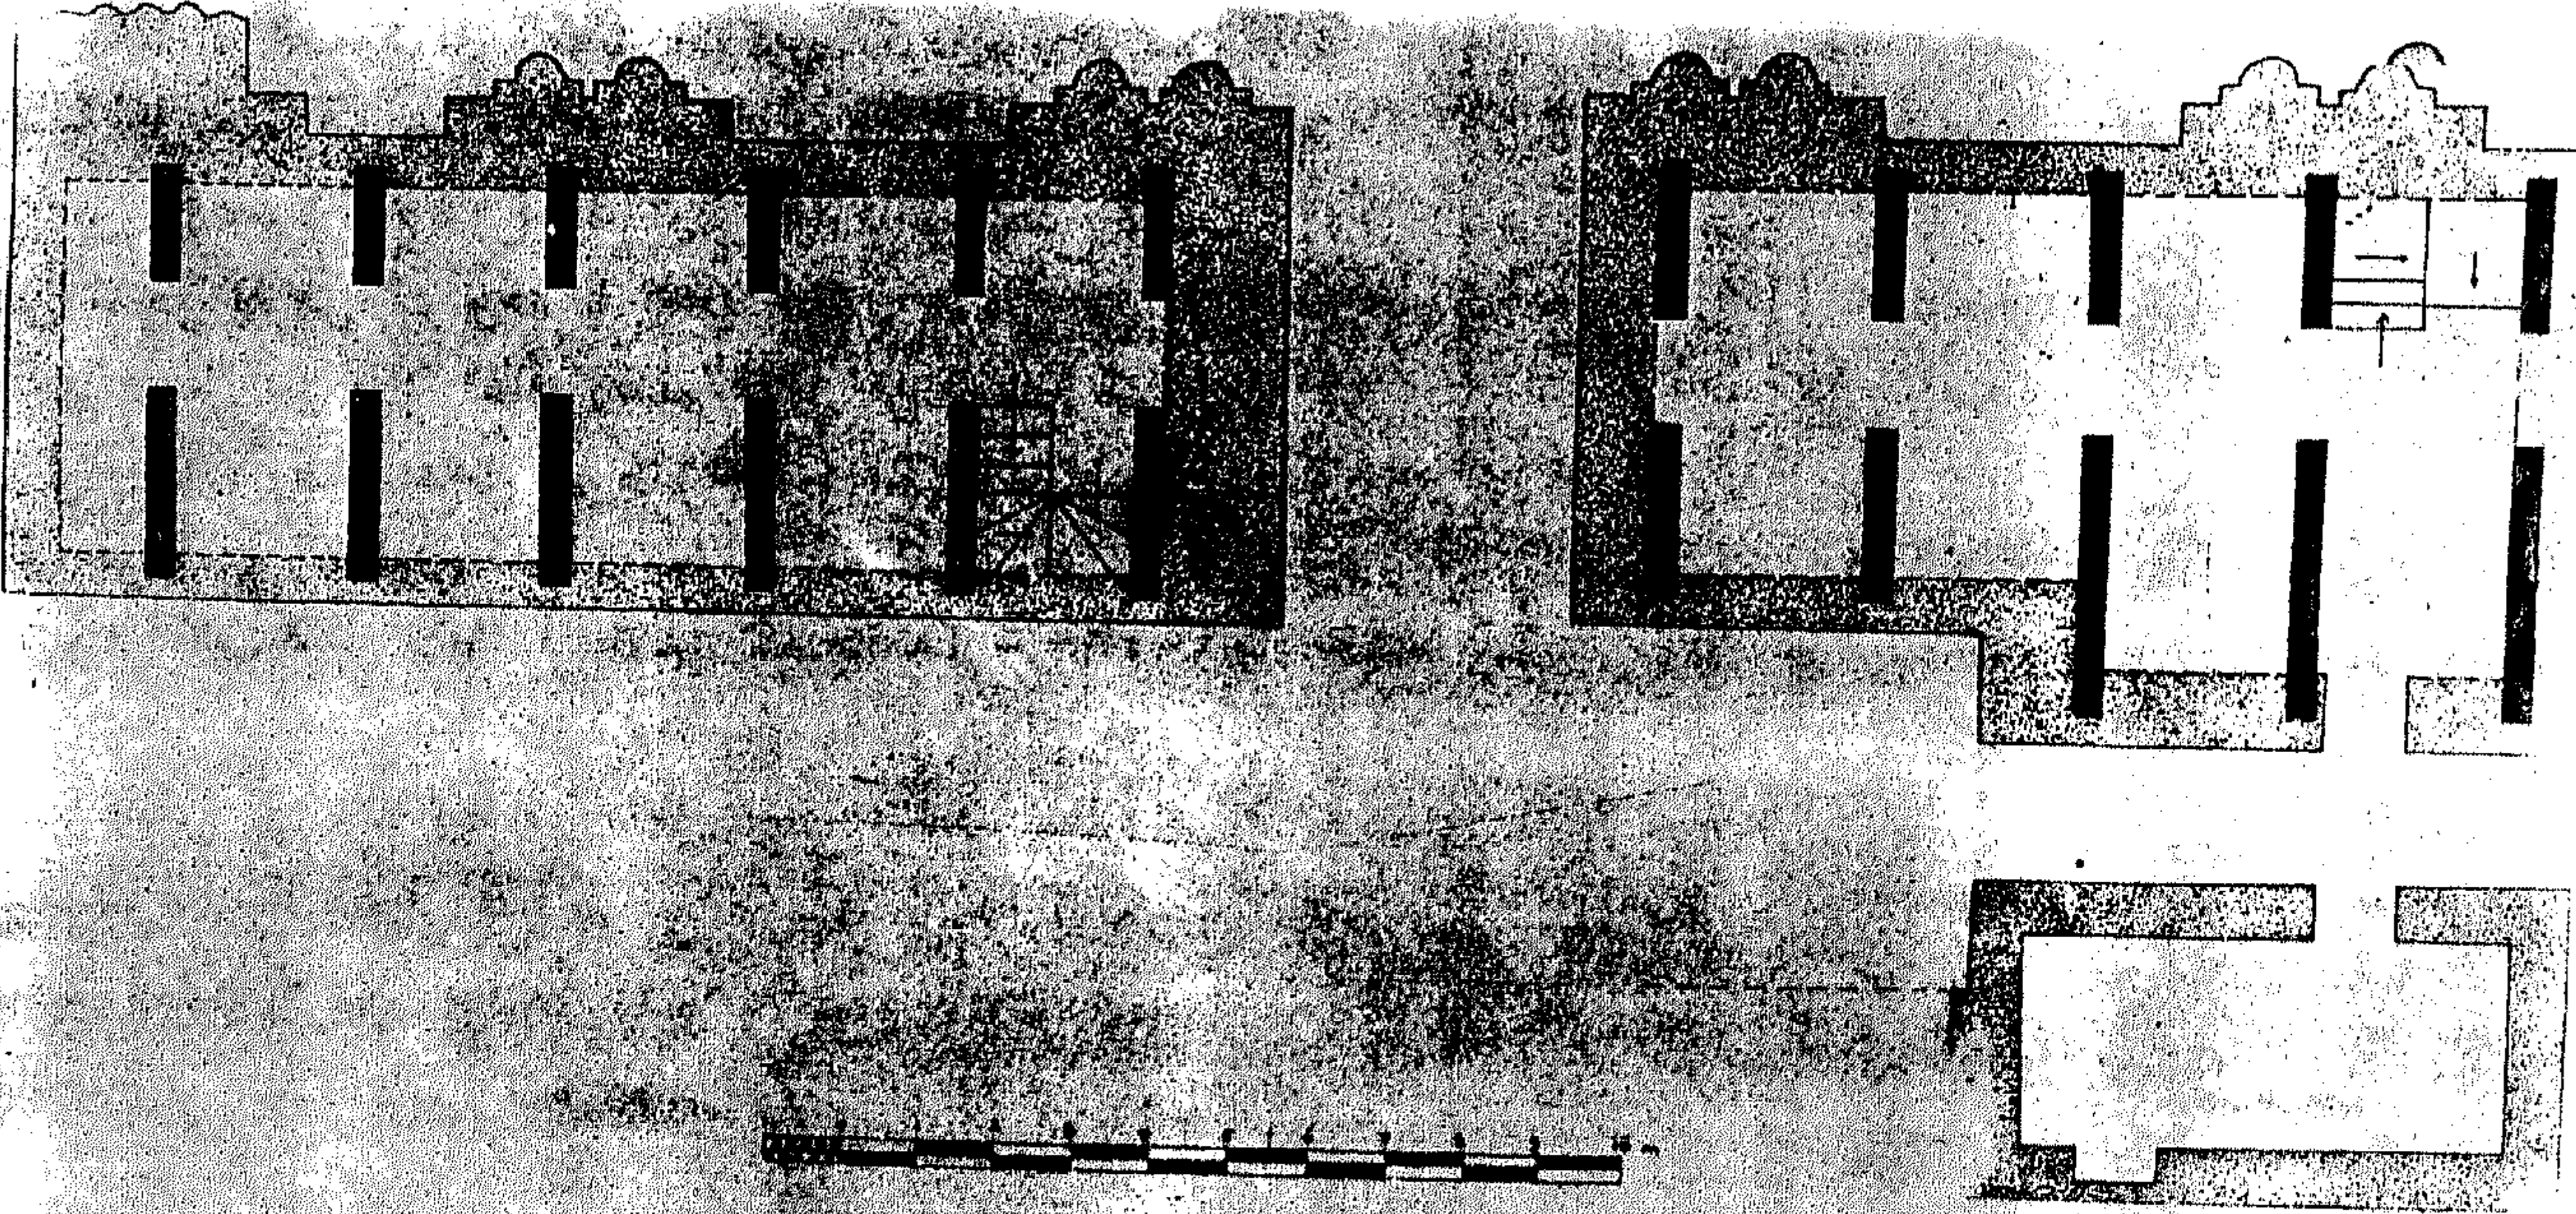
ان المشاهد للمخطط الاقي من مشروع إقامة الجناح الشمالي ( لوح ١٠ ) يرى احد عشر زوجاً من اعمدة كونكريتية مسلحة مستطيلة ، مهيئة بشكل صفين متقابلين يخترقهما فاصل بعرض ١.٢٥ م . وقد بزغت هذه الاعمدة المستطيلة الشكل من الجسور المكونة للاسس والتي تم شرح ابعادها وتركيبها سابقاً هذه الاعمدة هي بشن ٣٥ سم وترتفع بارتفاع الجناح . وعلى ارتفاع كل اربعة امتار يقطع هذه الاعمدة سقف كونكريتي مسلح بسمك ١٨ سم . وعلى هذا الاساس فان داخل الجناح مقطوع الى طوابق كل طابق يعلو على الاخر اربعة امتار . وتقطع الاعمدة المستطيلة هذه الطوابق فتشكل حواجز تحصر بينها شقق متعاقبة ( لوح ١١-١٢ ) اما عمق الاعمدة الملاصقة لجدار الجناح الشرقي فهو ١٢٠ سم وعمق تلك التي تقابلها من الناحية الغربية ١٥٠ سم .
