## « القصر الجنوبي ( قلعة نبوخذ نصر ) »

شاه محمد علي الصيواني  
منقب آثار

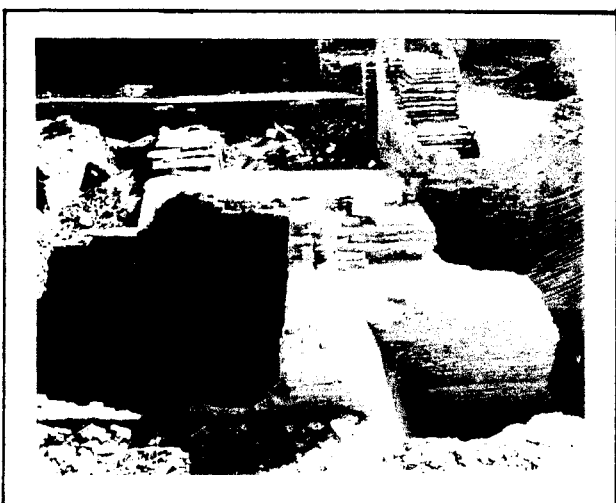
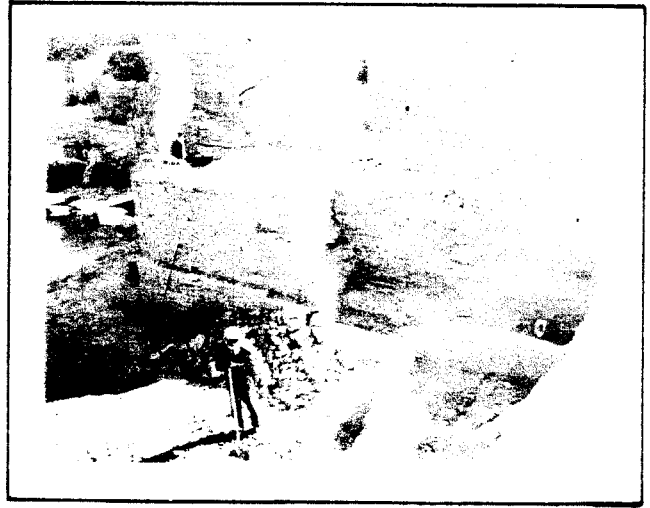
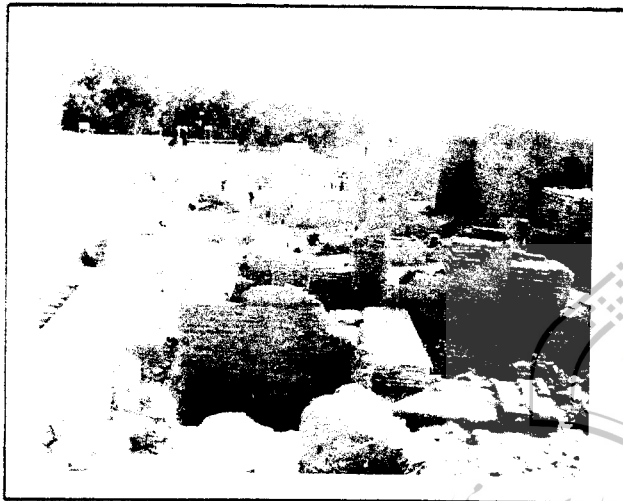
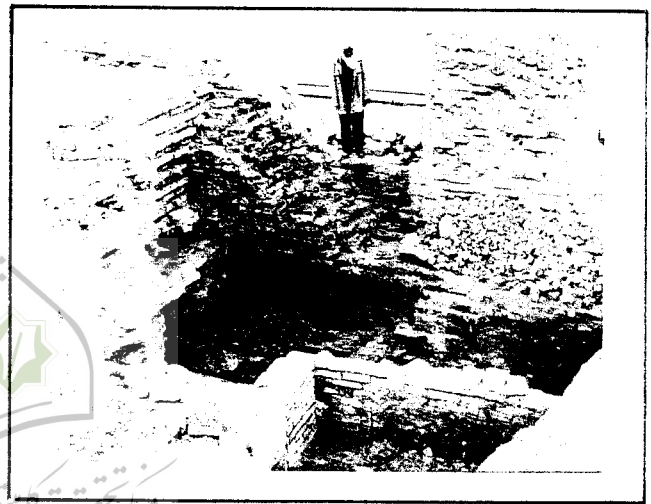
خلال عمليات التحري في الواجهة الأمامية من القصر استباننا لنا طبقات من الآكام بين رمل ورماد وتراب نقي ، ربما تدل على أن القصر قد تعرض إلى تخريب في أدوار زمنية مختلفة ، ( شكل ٤ - ٨ ) فطبقات الرمل والرماد تتراكم احداها فوق الأخرى بصورة مستمرة حتى تصل الى بداية المياه الجوفية ، وهي ربما تشير لمراحل دفن متعددة في المنطقة الكائنة بين سور القصر ورصيف الشارع الحالي .

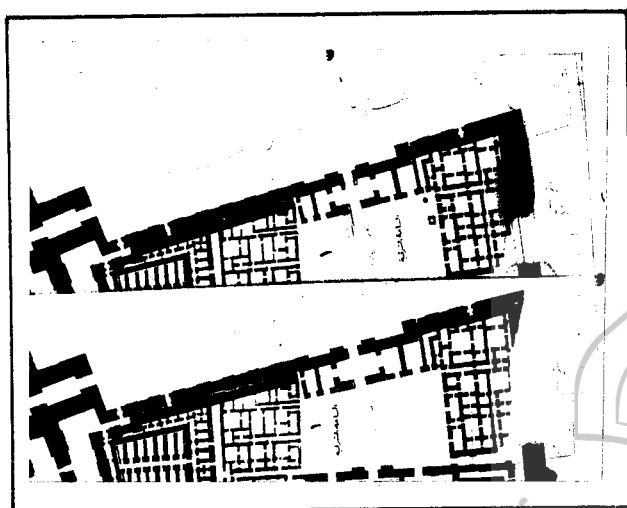
Fig. 12

وظهرت مرافق غير مؤشرة في الخارطة القديمة ( المرسومة من قبل الالمان )<sup>(١٢)</sup> وبالذات في الزاوية الجنوبية الشرقية من الساحة ( شكل ١٢ ) ، منها بناء مستطيل منتظم مبنى بالآجر يحيطه بناء آخر مبني بكسر الآجر والطين ، كغلاف للأول ربما يمثل بئراً مستطيل الشكل وقياساته  
أ - البناء الداخلي منتظم ١٥٠ × ١٥٠ × ٣٠ سم .

ب - البناء الخارجي المحيط للداخلي ١٩٠ × ١٦٥ × ٤٥ سم وارتفاع المستظهر منه ٢,٤٥ م .

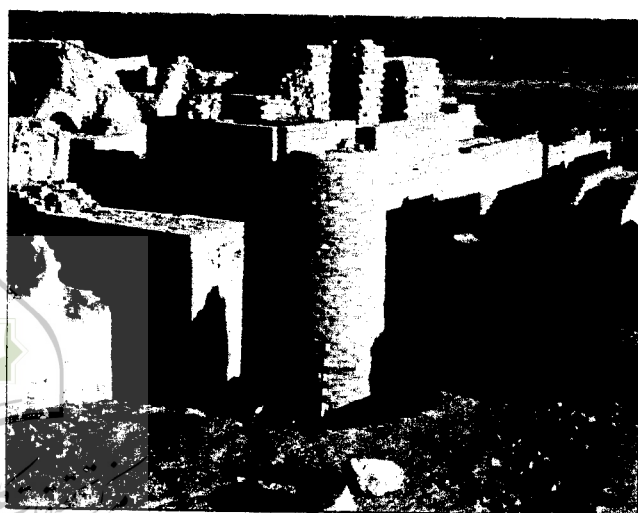
ثم هناك دعامتان من اللبن تسندان جانبي القسم الأول من المدخل الرئيسي ( المبني من الآجر ) وقياساتها ( ٢,٢٥ م ) طولاً و ( ١,٦٠ م ) خناً وارتفاعها ( ٣,٥ م ) ( شكل ١٥ ) والظاهر للآن ان هناك ساند آخر على هيئة مصطبة مبنية باللبن تسند الركن الشمالي الغربي من المدخل الثاني المؤدي إلى الساحة . وتمتد هذه المصطبة نحو الشمال الغربي ونحو الغرب باتجاه فسحة الساحة . وقد تركنا العمل في هذه المنطقة ريثما نتهي تحرير السور الموازي لشارع الموكب والغرف والمرافق المحصورة بين مدخلي القصر شمالاً وجنوباً وخلال تحريباتنا وتبع أسس سور القصر باتجاه الشمال . استبان طلعاً تقابل طلعة المدخل الرئيسي للقصر ( شكل ١٦ ) . وما يجدر تنبيهه هنا ان هذه الطلعة تكون واجهتها المواجهة لطلعة المدخل الرئيس مدرجة بخلاف ما هو في طلعة المدخل ، وان عرض الطلعة المدرجة ( ١٨٦ سم ) - بينما عرض طلعة المدخل ( ١٤١ سم ) - وعمق التدرج - الارتفاع ( ٤ م ) وعدد المدرجات ( ٤٨ ) مدرجاً يتراوح تدرجها ( ٦ - ٨ سم ) وهذه الطلعة المدرجة تمثل جداراً طوله ( ٦ م ) والذي يمثل نهاية السور المنفرد عند الساحة الشرقية ( شكل ١٧ ) وبعده حيث يتكون السور من جدار مزدوج حتى قرب بوابة عشتار ومن الملاحظ ان الأشرطة الكتابية التي تزين المدخل « وواجهة » السور تستمر أيضاً في الجدار المدرج وبنفس المستوى .

وتعليلنا لهذا الجدار المدرج هو ، أما أن الأرض رخوة لا تتحمل ثقل الجدار الضخم او انه بني بهذا الشكل كساند لجدار اقدم . ولدى التدقيق في نوعية الدفن في هذه النقطة اتضح لنا بأنها نوعية تتألف من رماد مزوج بالرمل وهي مادة رخوة وتستمر حتى مستوى المياه الجوفية .

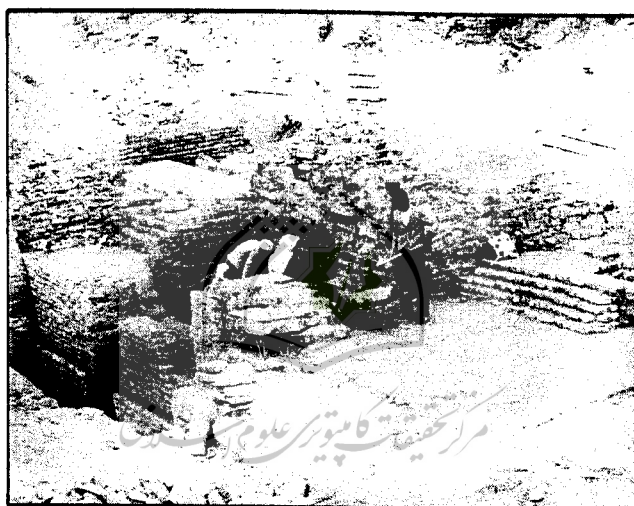
Fig. 18

ايها الزملاء : لقد كانت الجدران المستظهرة مهترئة ، وازيلت اجزاء كبيرة منها . بفعل سراق الآجر وأعمال التخريب والعوارض الطبيعية ( شكل ١٨ ) ، فلا بُدَّ من اجراء بعض - الاستحداثات الجديدة . فشرعية هذه العملية واضحة ومقبولة ، لانه حتى الجسم الحي يعيش فقط بفضل التغييرات الدائمة للخلايا التي تموت . غير أن هذه التغييرات التي تحصل يجب ان لا تؤثر على الشكل العام للبناء ، فبعد ازالة الانقاض واجراء عمليات تصريف المياه عن الاجزاء المكتشفة ، لاحظنا انها تحتاج الى المعالجة الفورية للمحافظة عليها من التصدع والانهيار فقمنا بتنظيفها وغسلها جيداً ثم تسييعها بمادة الفلنكوت المانعة للرطوبة ، والمباشرة بعمليات الصيانة الفورية التي اقتضتها ضرورة الحفاظ على البقايا المتبقية من الجدران المتصدعة والمائلة للانهيار ، وباشرنا بملء الفراغات المستحدثة فيها ( في لبها ) ( شكل ١٩ ) وقد تم للآن صيانة ( ٦٢٤ م<sup>٢</sup> ) موزعة على الاجزاء المستظهرة من سور ومرافق الجزء الشرقي من القصر . علماً بأن المادة المستخدمة في الصيانة هي الآجر المعمول موقعياً من قبل المشروع وفق القياسات البابلية القديمة ، ومادة السمنت المقاوم للأملاح كملاط للبناء واستخدام مزيج من مادة الفلنكوت والكلس المطحون ( بورك ) لتحشية واجهات الجدران بدلاً عن مادة القار لتضفي على البناء الطابع القديم علماً بأن البابليين كانوا قد استخدموا مادة القار في تشييد معظم ابنية بابل ، ولكن من خلال فشل تجارب سابقة في استخدام القار المحلي في أعمال صيانة ابنية بابل ، دفعنا في استخدام هذه المواد البديلة ( الفلنكوت - البورك - السمنت - الرمل وغيرها ) طالما انها اكثر صلاحية لاعمالنا للآن ، كما انها تضفي على البناء طابعه القديم . وأمل ان نتوصل في المستقبل الى ايجاد البديل الانسب وبنفس المواصفات البابلية القديمة .
