# الصيانة الأثرية في عكركوف

الموسم السادس عشر ٧٤ / ١٩٧٥

تقرير اولي

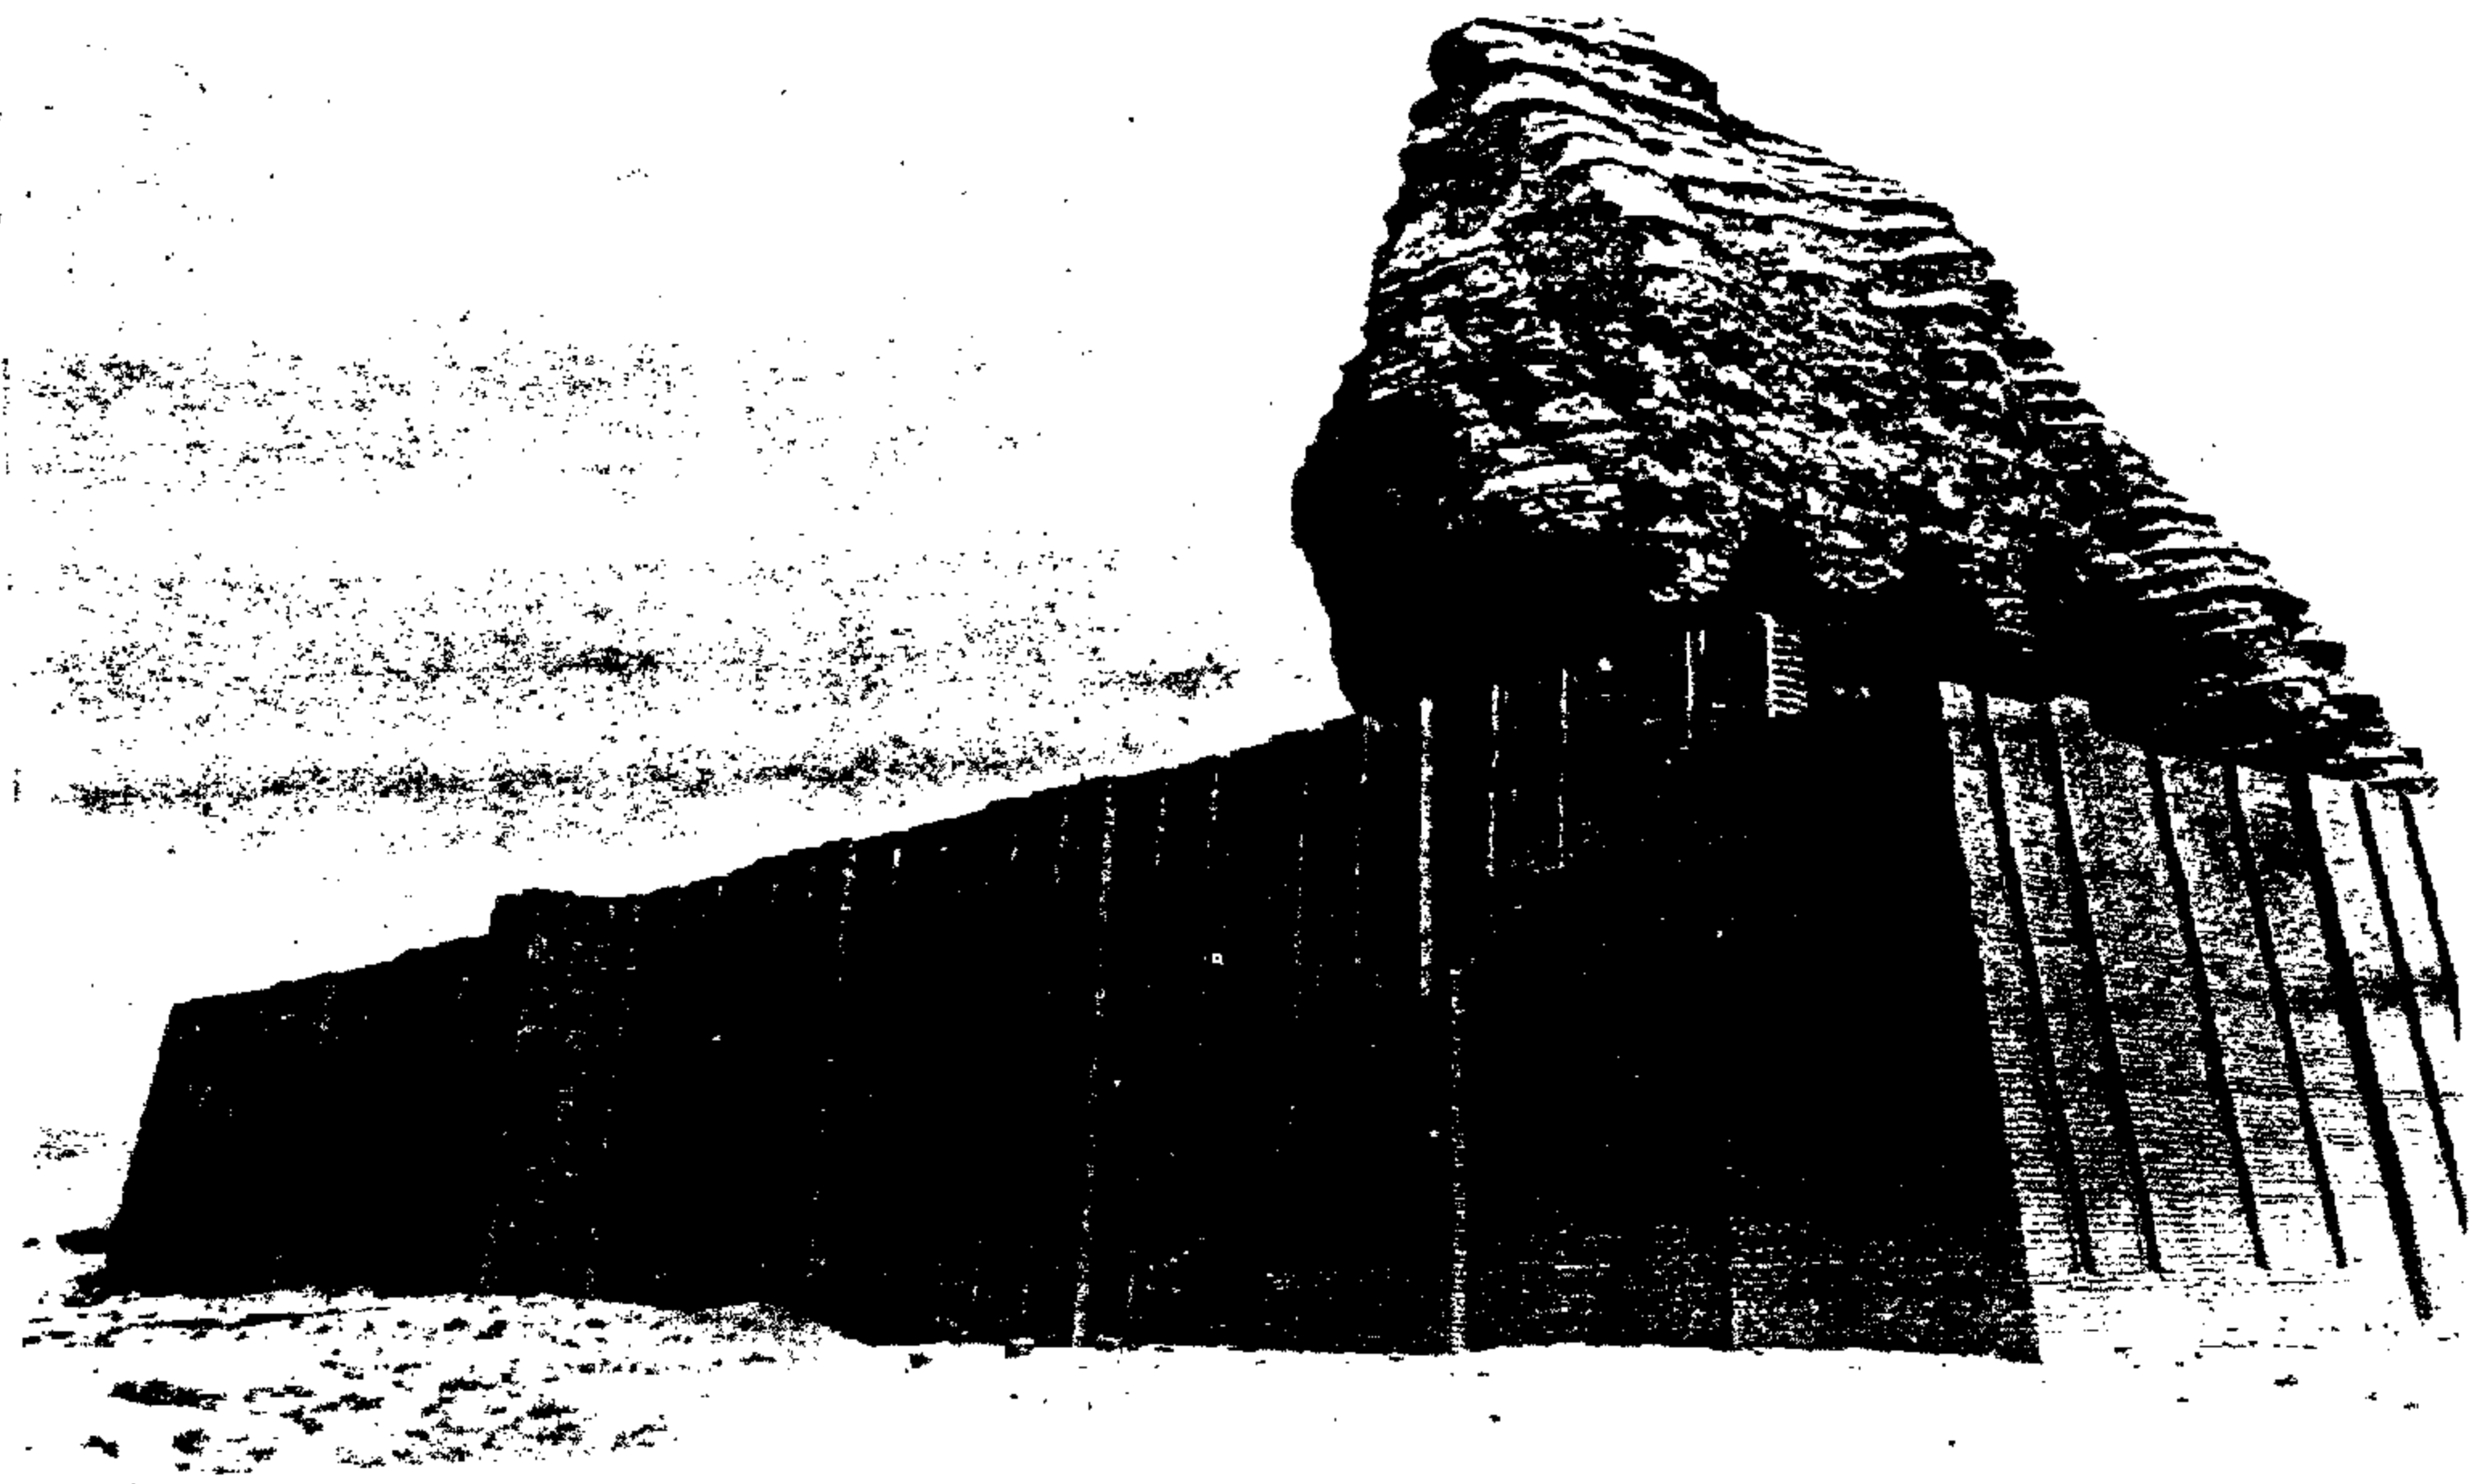
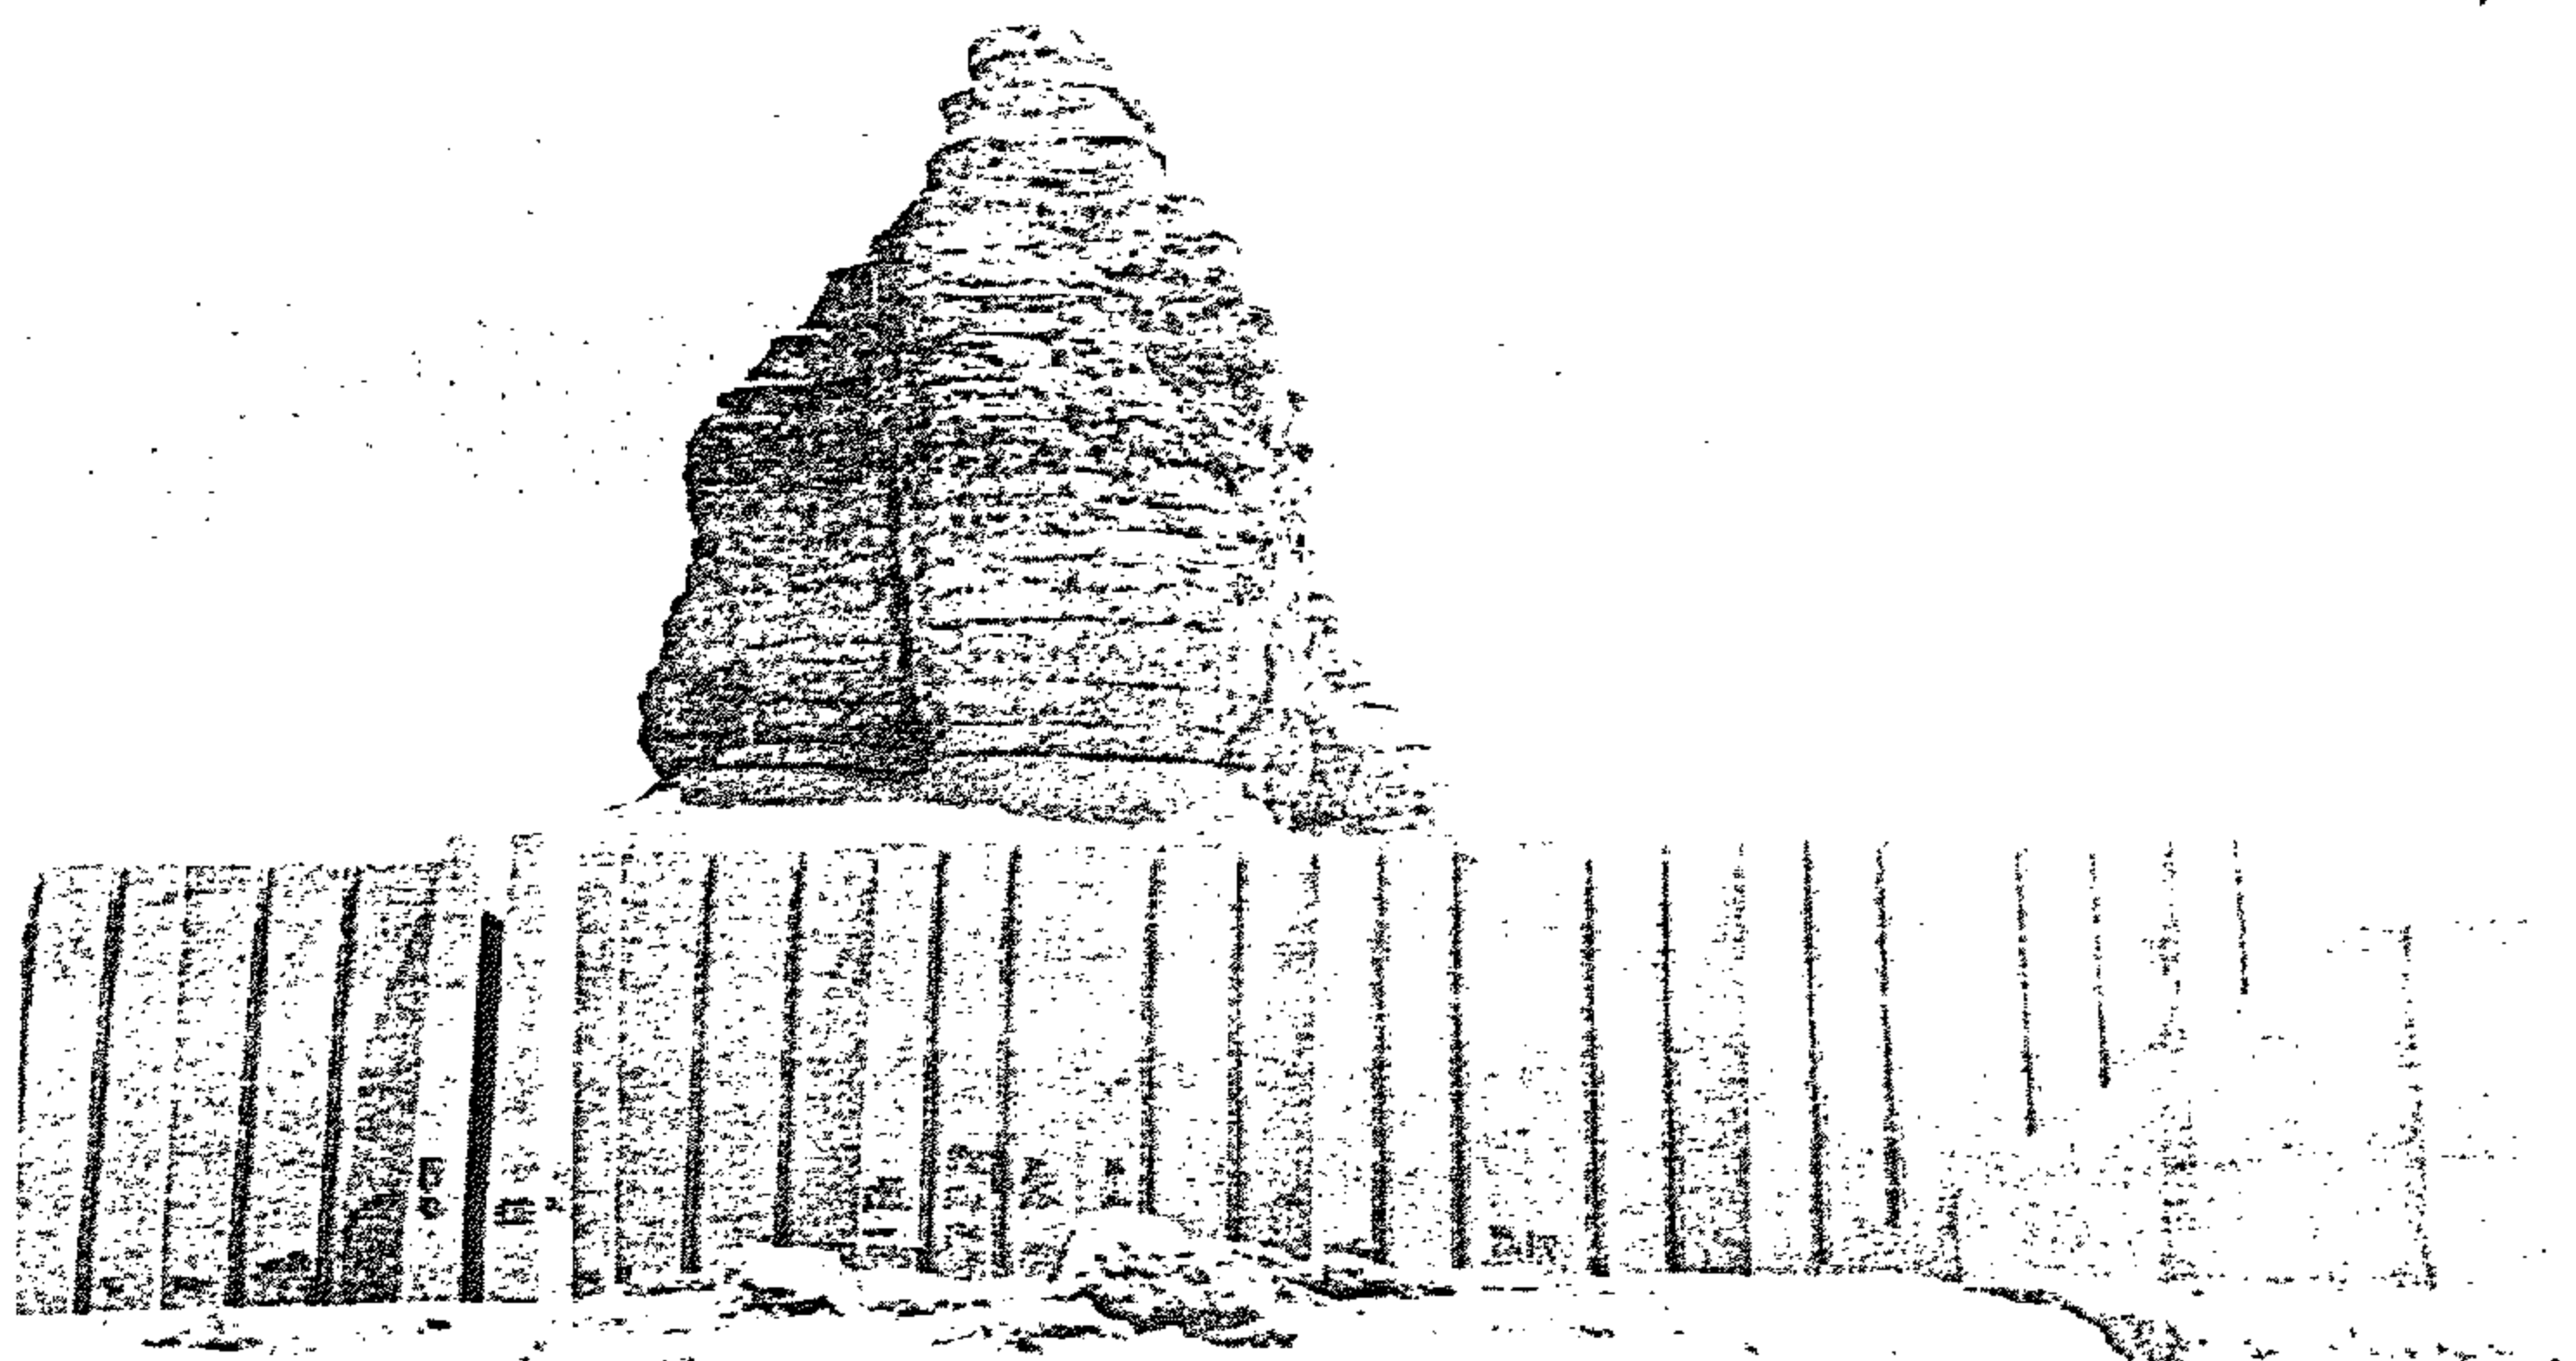
المحضور بين الركن الغربي وبحرى تصريف المياه في وسط الجبهة ، وبطول ٢٧,٤٠ م وبخن ٣٣٠ م ، ويكون بمجمل ارتفاع هذا القسم ١٢,٣٠ م بعد هذه الاضافة وهو الحد الذي نتصور الوقوف عنده ، حين تكتمل الدراسات الخاصة حول الزقورة في المستقبل .

ب - الاستمرار باعادة بناء بحرى تصريف المياه - الواقع في وسط الضلع الجنوبي الغربي - الى ارتفاع ١٢,٣٠ م . وذلك باضافة ٣,٥٥ م الى الجناح الجنوبي الغربي منه وبعرض ٩٧ سم من الاسفل و ٨٥ سم من الاعلى ، ثم اضافة ٦,٥٥ م الى الجناح الجنوبي الشرقي وبعرض ١,٠٨ م من الاسفل و ٨٥ سم من الاعلى ، والفرق الحاصل هنا في جناحي المجرى متآقي من الاسلوب الهندسي القديم المتبع في البناء وهو اسلوب ميل الوجه الخارجي للجدران الى الداخل بمقدار ٣,٨ سم . اما بروز الجناحين عن الجدار الاصلي فهو ٢,٨٠ م

اولاً : الاستمرار في صيانة واعادة الغلاف الآجري للجبهة الجنوبية الغربية ، وتركزت في النقاط التالية :

أ - اضافة ١,١٠ م الى ارتفاع الجبهة للقسم

ج - التركيز على تصليد الاجزاء القديمة الباقية في القسم المحصور بين المجرى وبين السلم الجانبي الجنوبي ، وصيانتها ، ثم الاستمرار باعادة بناء هذا القسم من الغلاف الآجري الى مستوى ارتفاع مجرى تصريف المياه ، وقد شمل هذا القسم على اربع طلعات - Buttresses - واربع دخلات - Recesses - اما قياس العمل في هذا الجزء فهو ١٢,٣٠ م ارتفاعاً - والارتفاع يقل بارتفاع قنمات السلم حتى يصل ٣,٧٠ م عند الصحن العلوي للسلم - و ٣٨,٨٥ م طولاً اما معدل ثخن الغلاف الآجري فهو ٠,٤٥ - ٤ م ، وهذا التدرج بالثخن سببه وجود جدار ساند لهيكل اللبن بنى في المواسم السابقة بطابوق الماكنة (العادي) والسمنت المقاوم مع عملية الربط بين الهيكل واعمال الصيانة الجديدة<sup>(٣)</sup>.

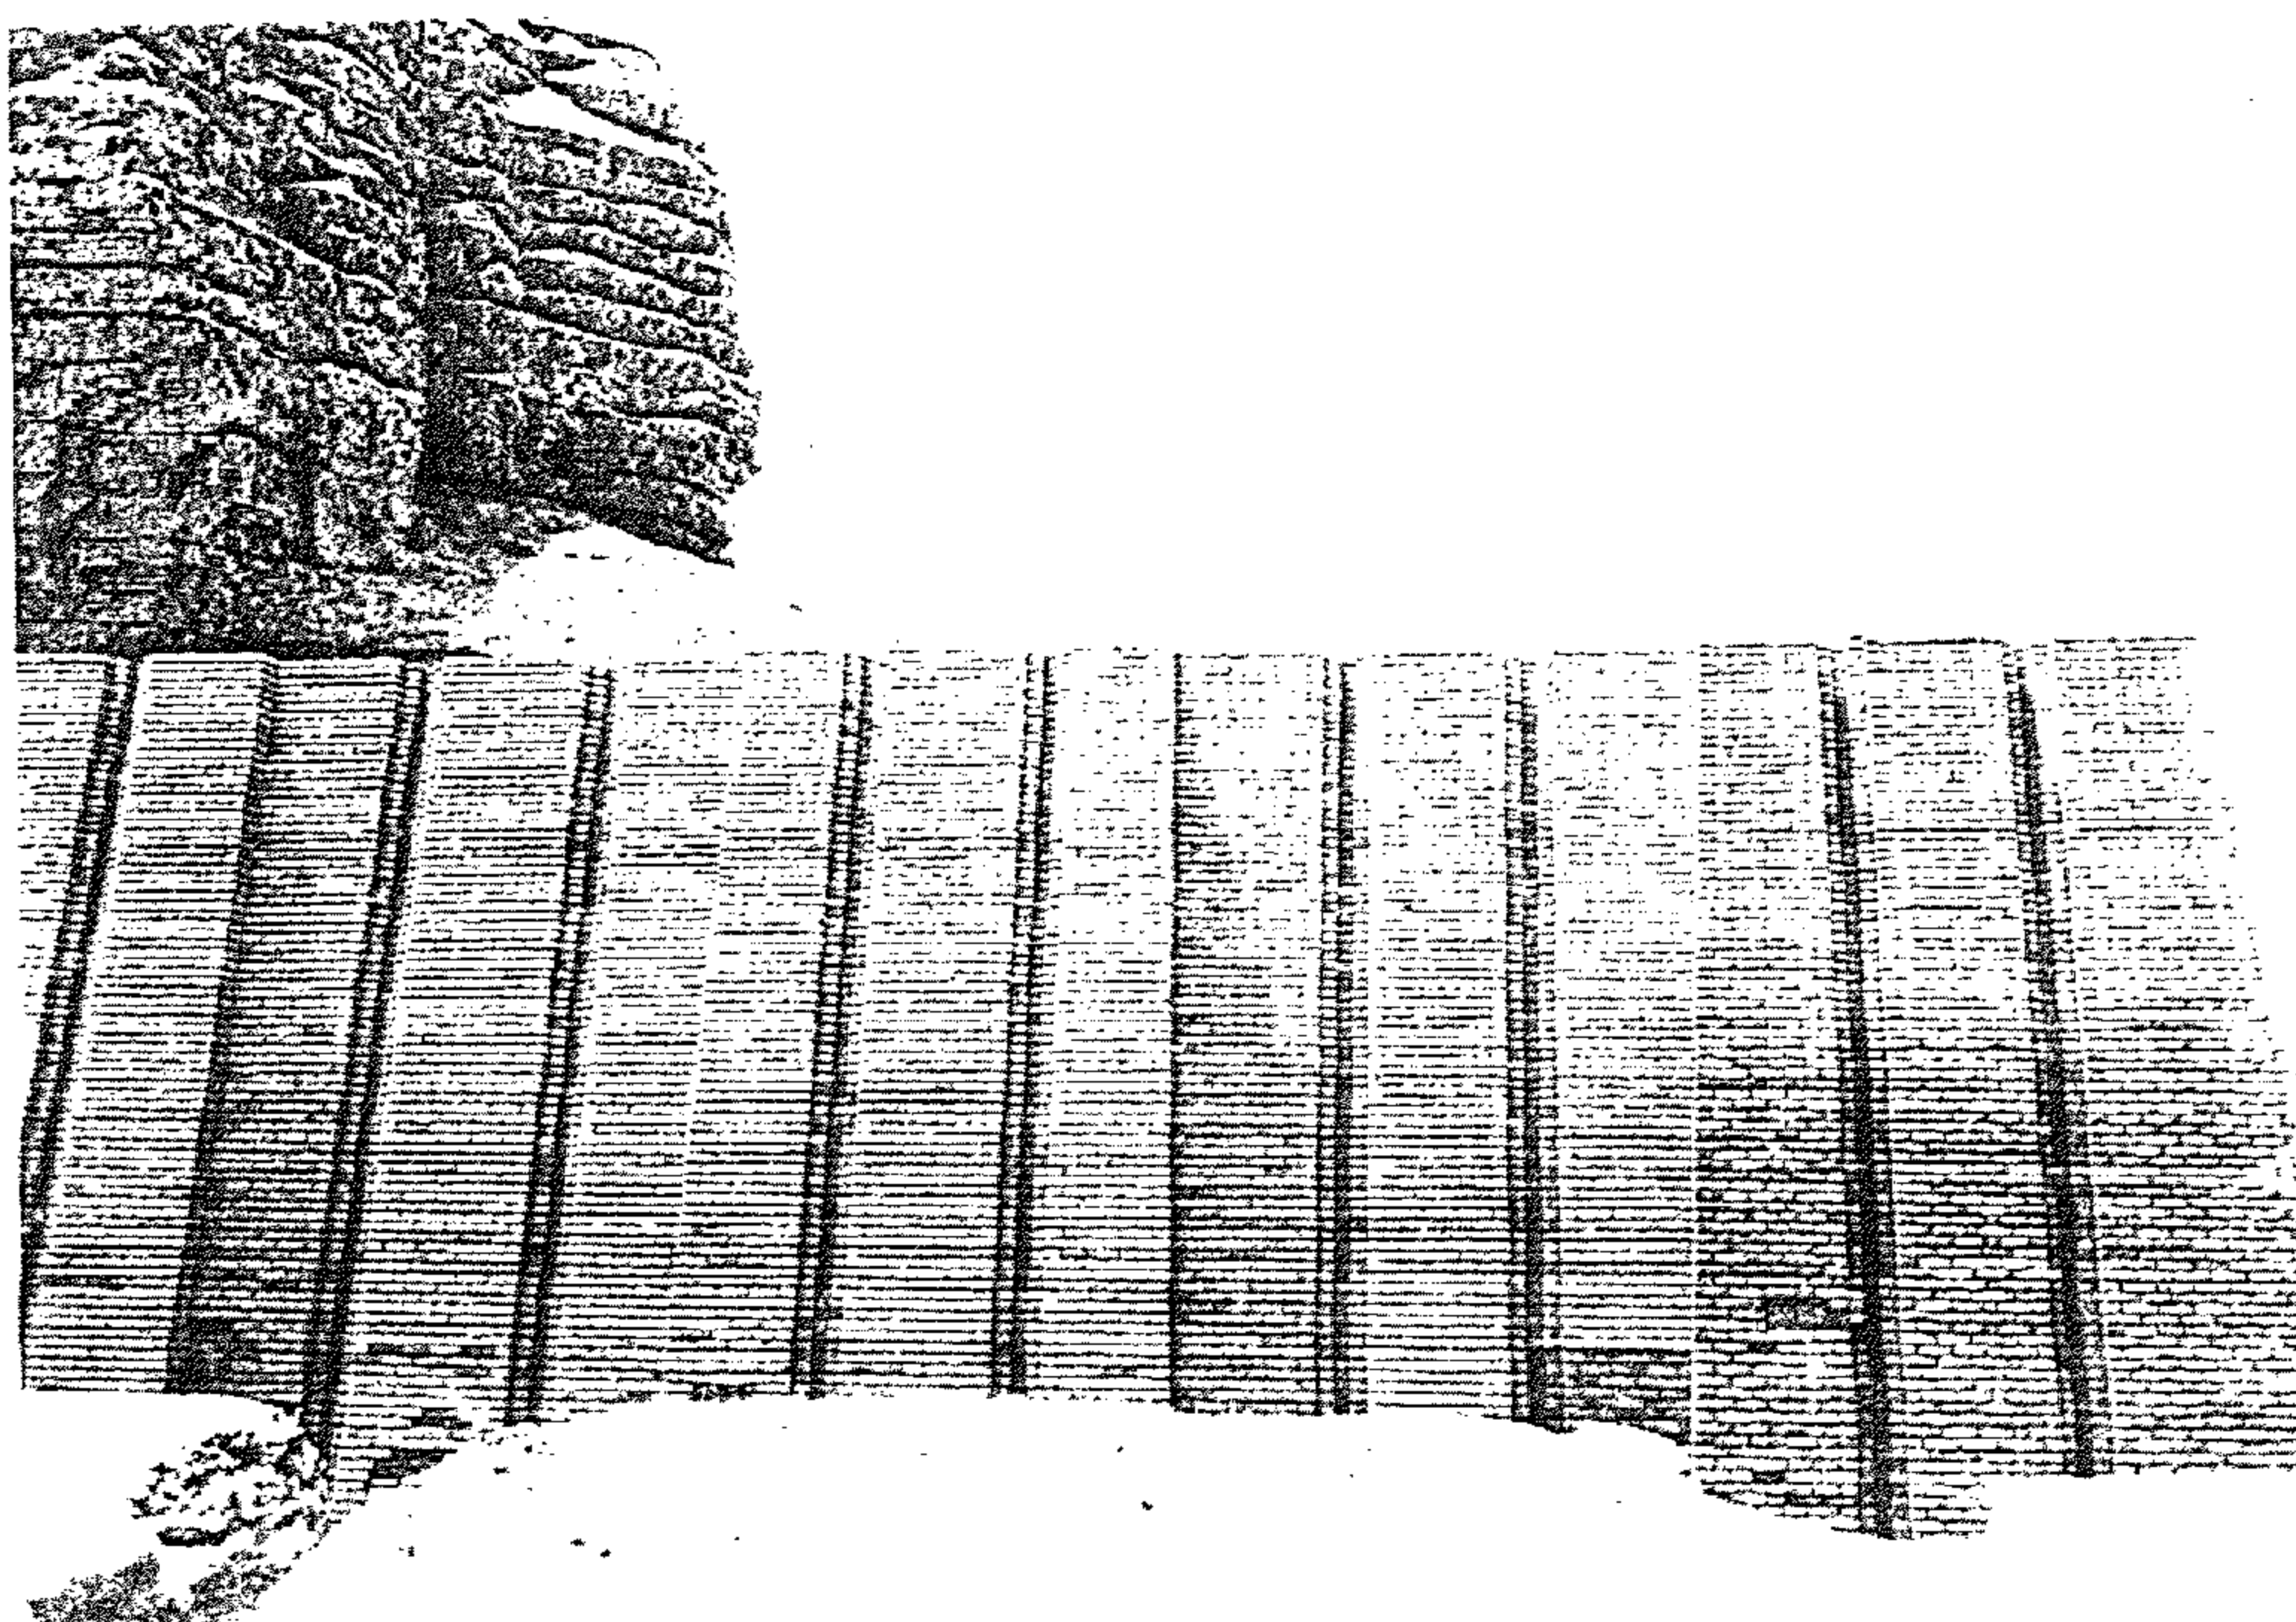
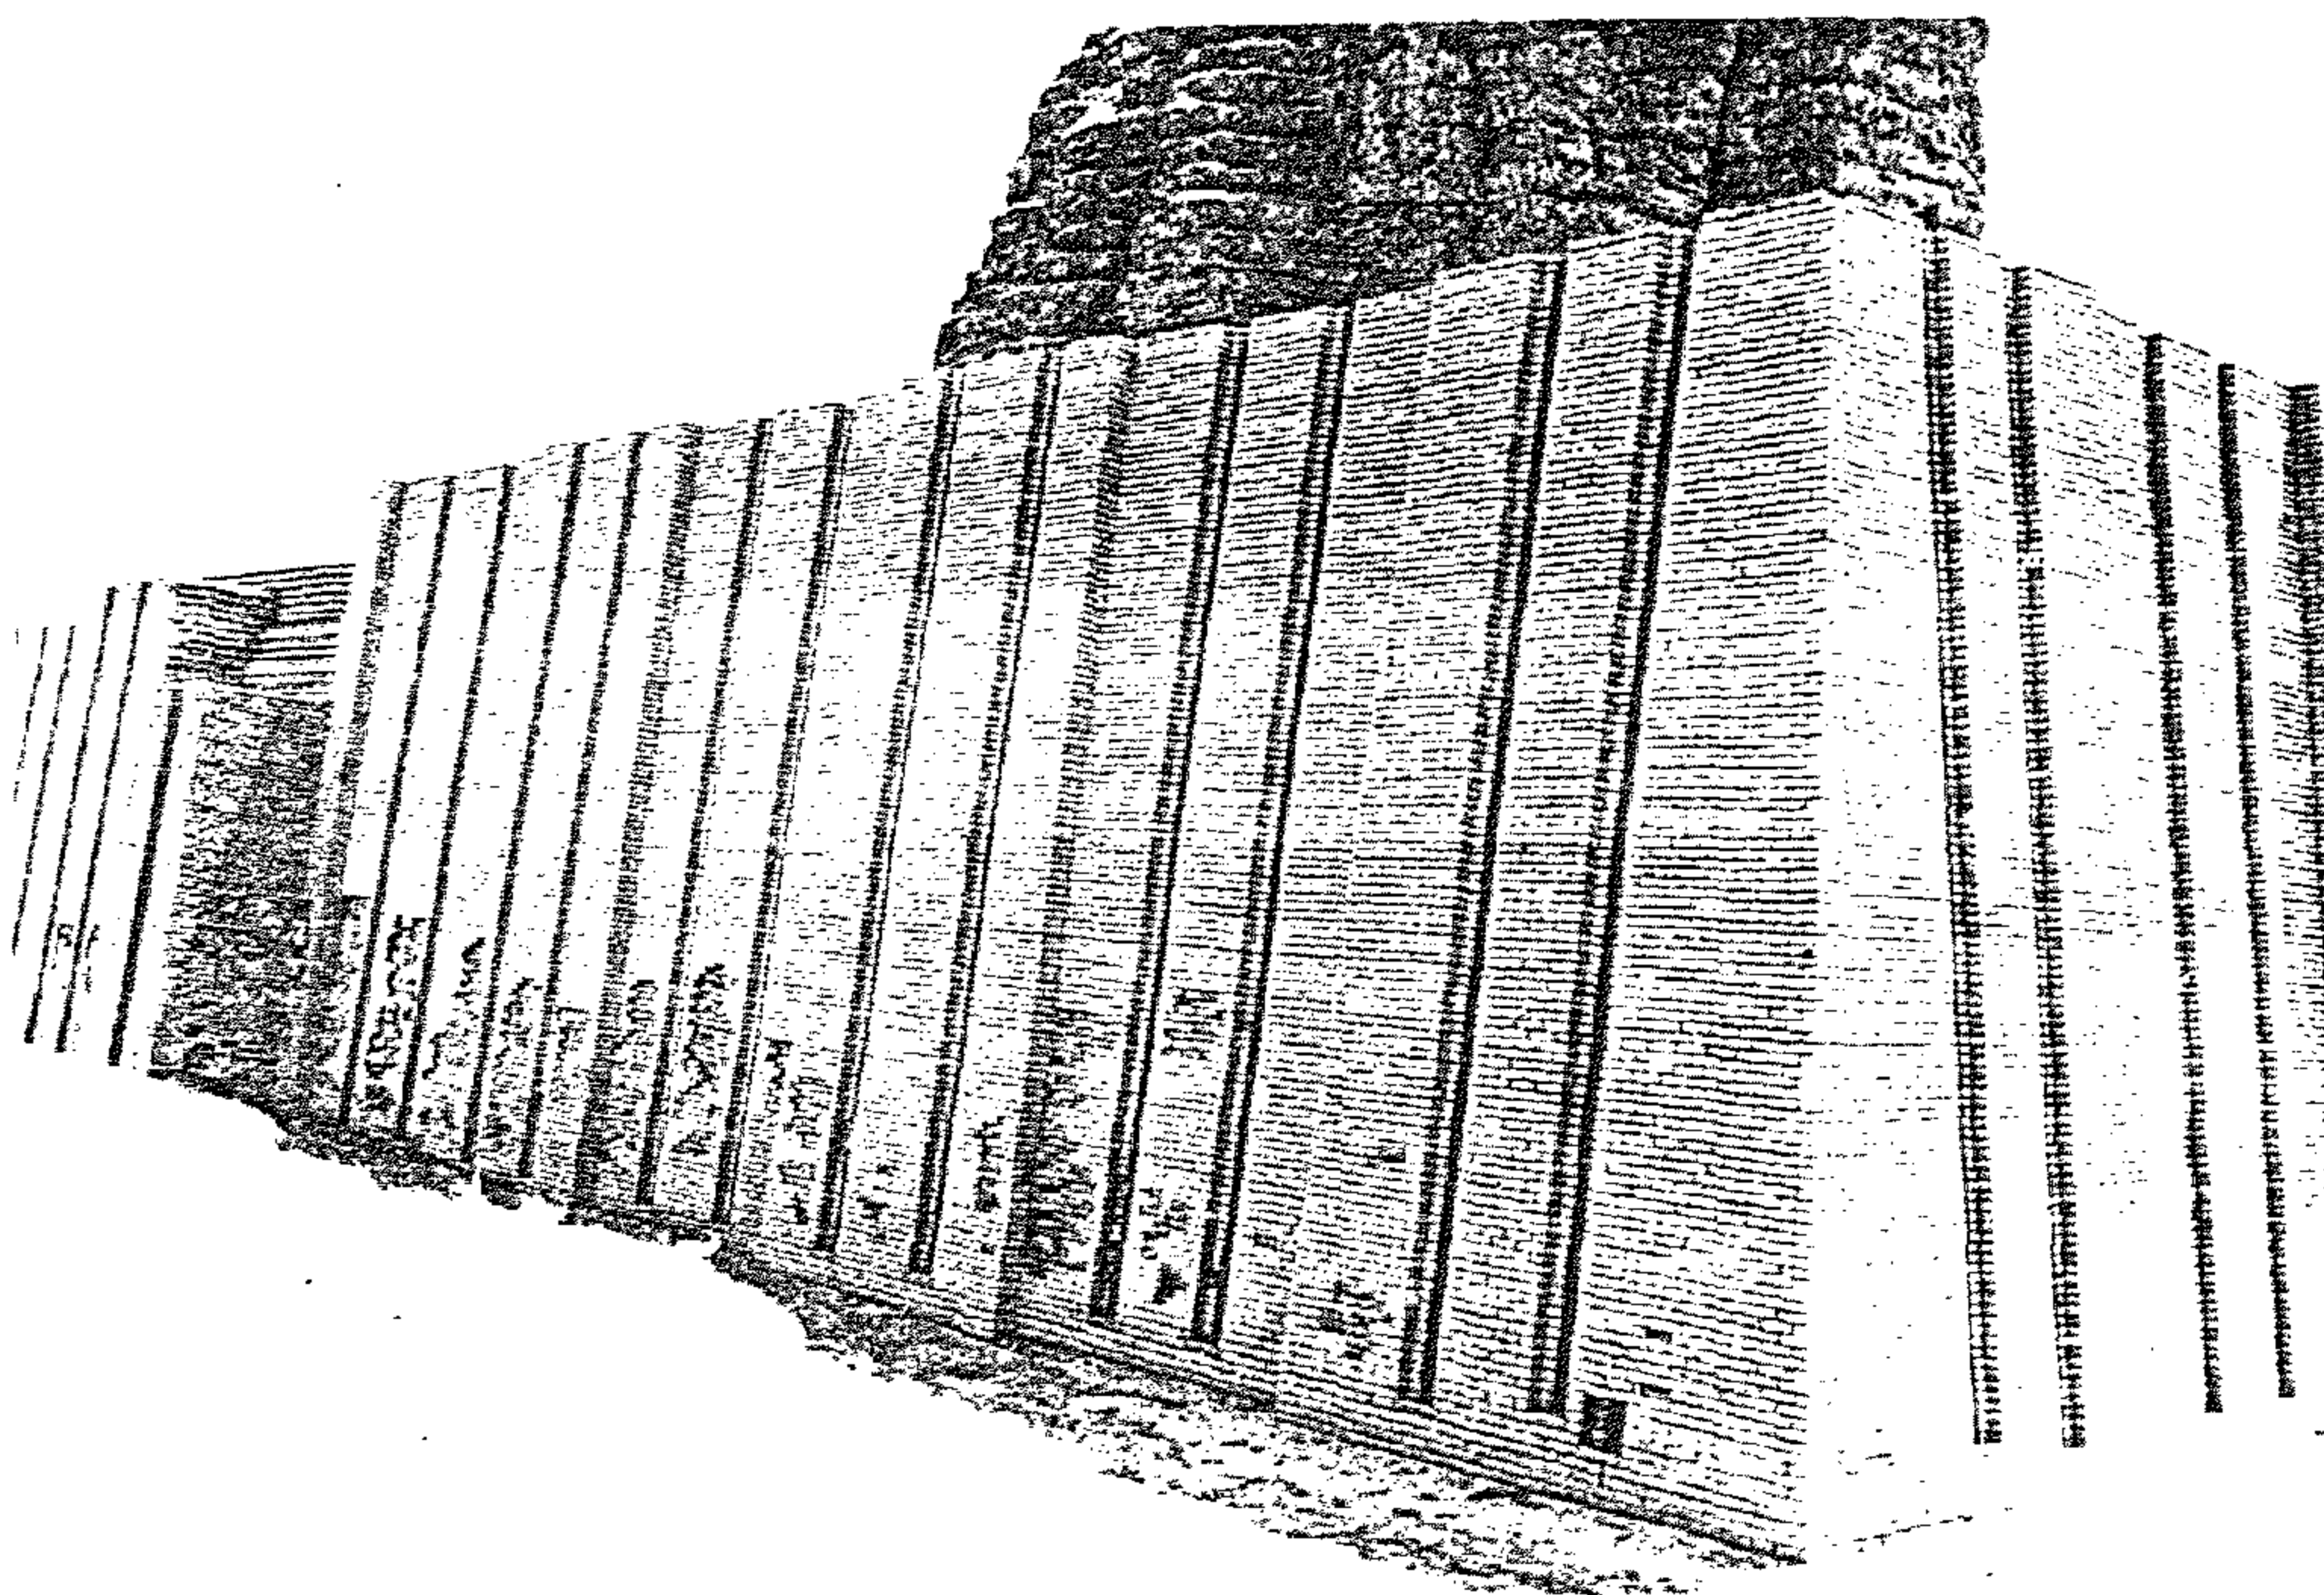
ثانياً : الجبهة الشمالية الغربية<sup>(٣)</sup> :

الاستمرار باعادة بناء الغلاف الآجري لهذه الجبهة ، خاصة القسم المحصور بين الركن الغربي ومجرى تصريف المياه في وسطها ، وتمت صيانة واعادة هذه الجبهة حتى ارتفاع ١٢,٣٠ م وذلك باضافة الاعمال التالية الى اعمال الصيانة للمواسم السابقة .

أ - اضافة ٣,٠٥ م الى ارتفاع الدخلة الاولى والطلعة الاولى وبطول ٩,٦٥ م وبثخن معدل ١,٧٥ - ٣,٣٠ م .

ب - اضافة ٦,٩٠ م الى ارتفاع القسم المتبق والمصان في المواسم السابقة والذي يشمل على دخلتين وطلعة واحدة والجناح الغربي من مجرى تصريف المياه ، وبطول ١٦,٧٠ م وبثخن معدل ١,٧٥ - ٣,٣٠ م (الفرق في الثخن ناتج من وجود جدار ساند شيد في المواسم السابقة لاعمال الصيانة لاسناد هيكل الزقورة الاصلي المشيد باللبن والقصب)
