# الصيانة الأثرية في عكركوف

الموسم السادس عشر ٧٤ / ١٩٧٥

تقرير اولي

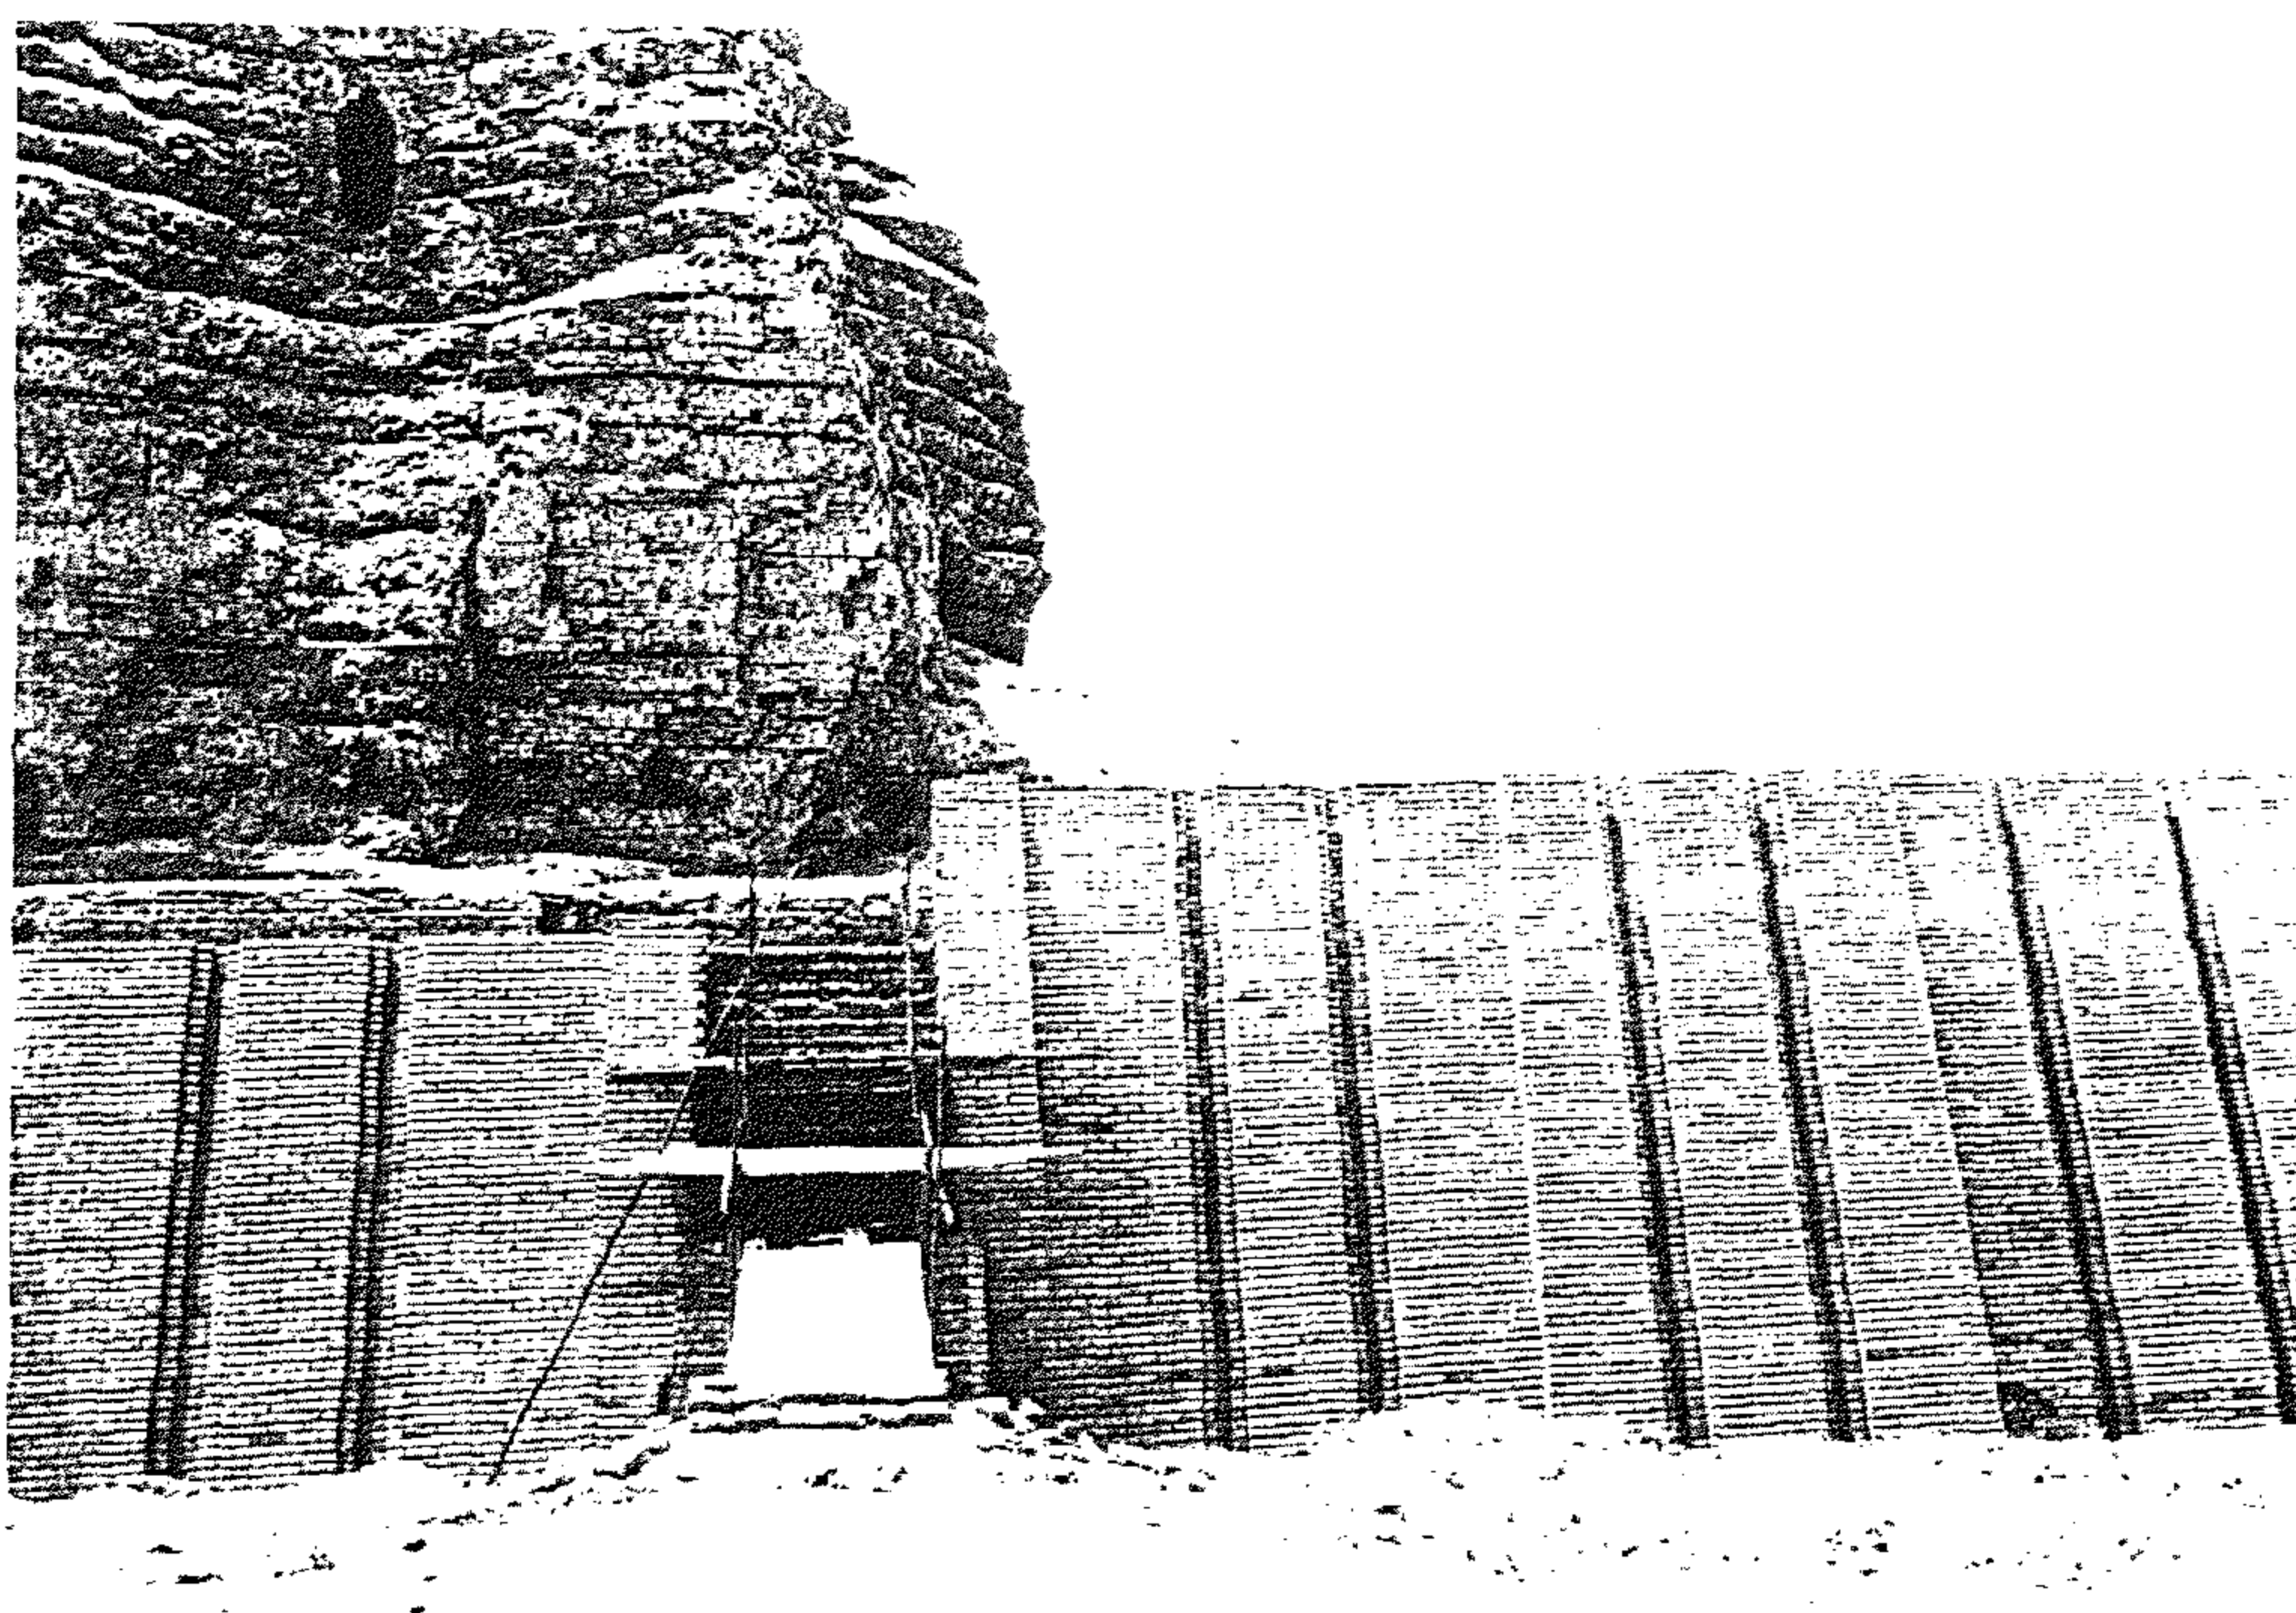
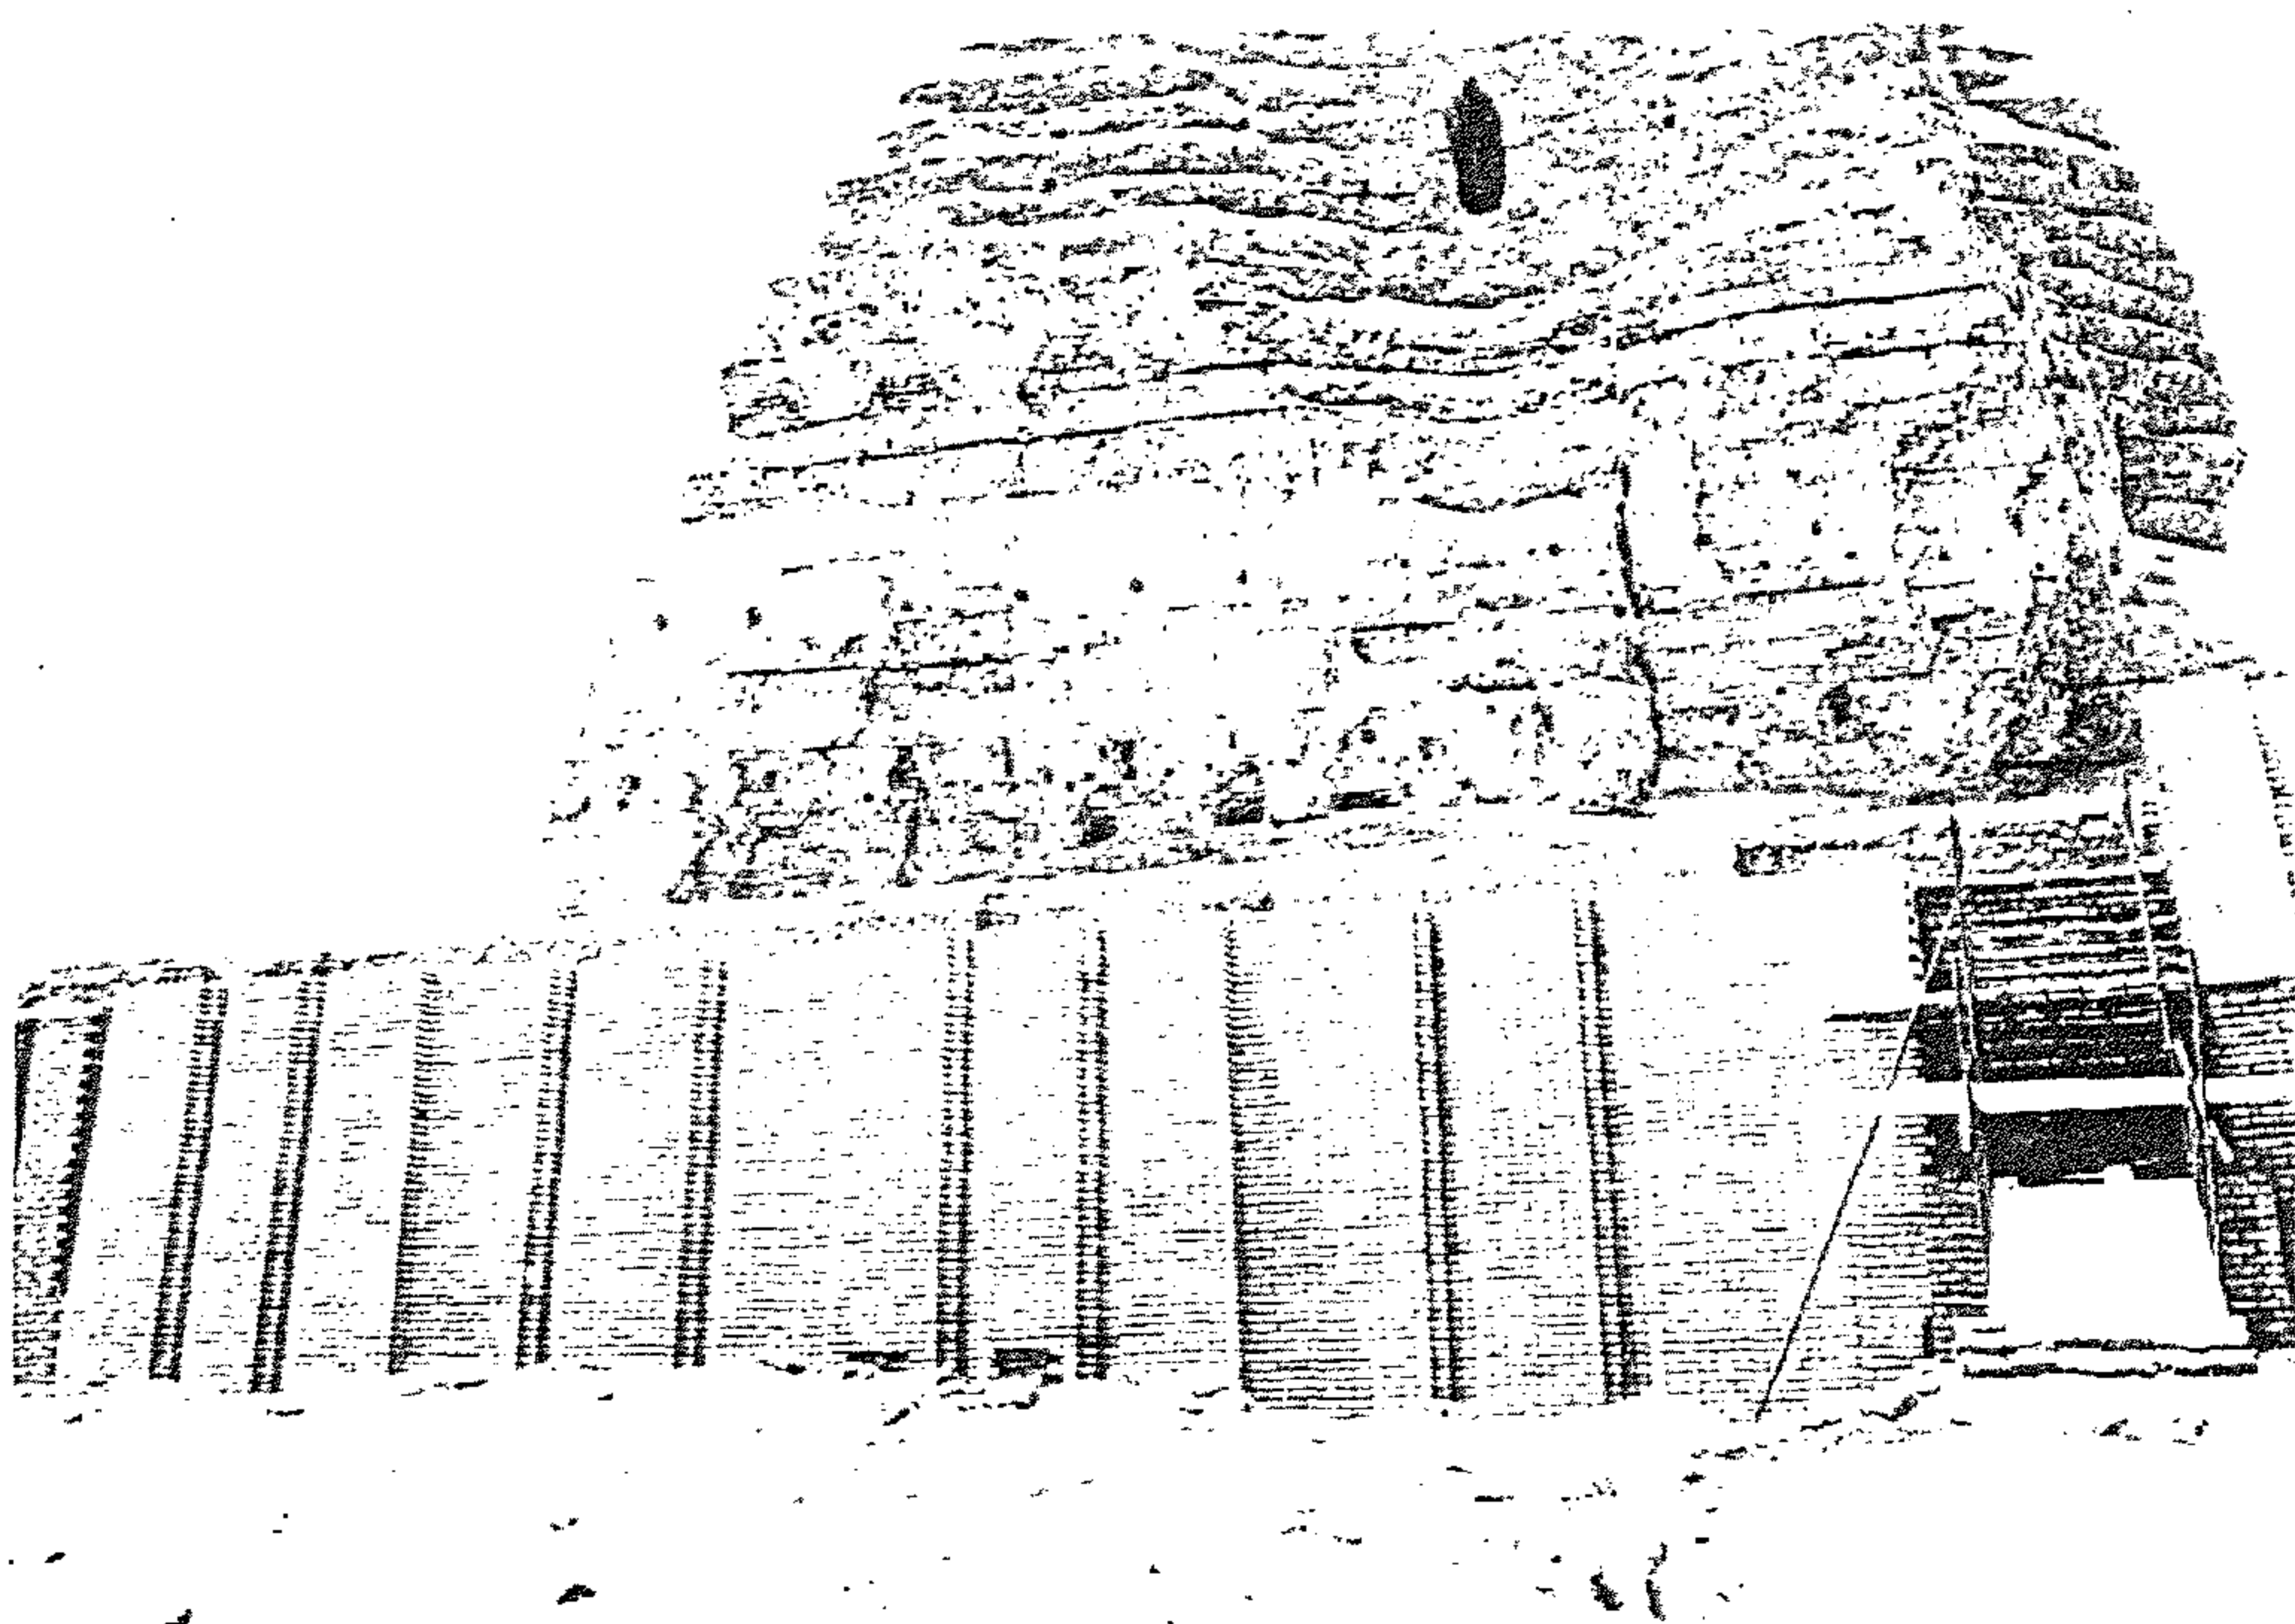
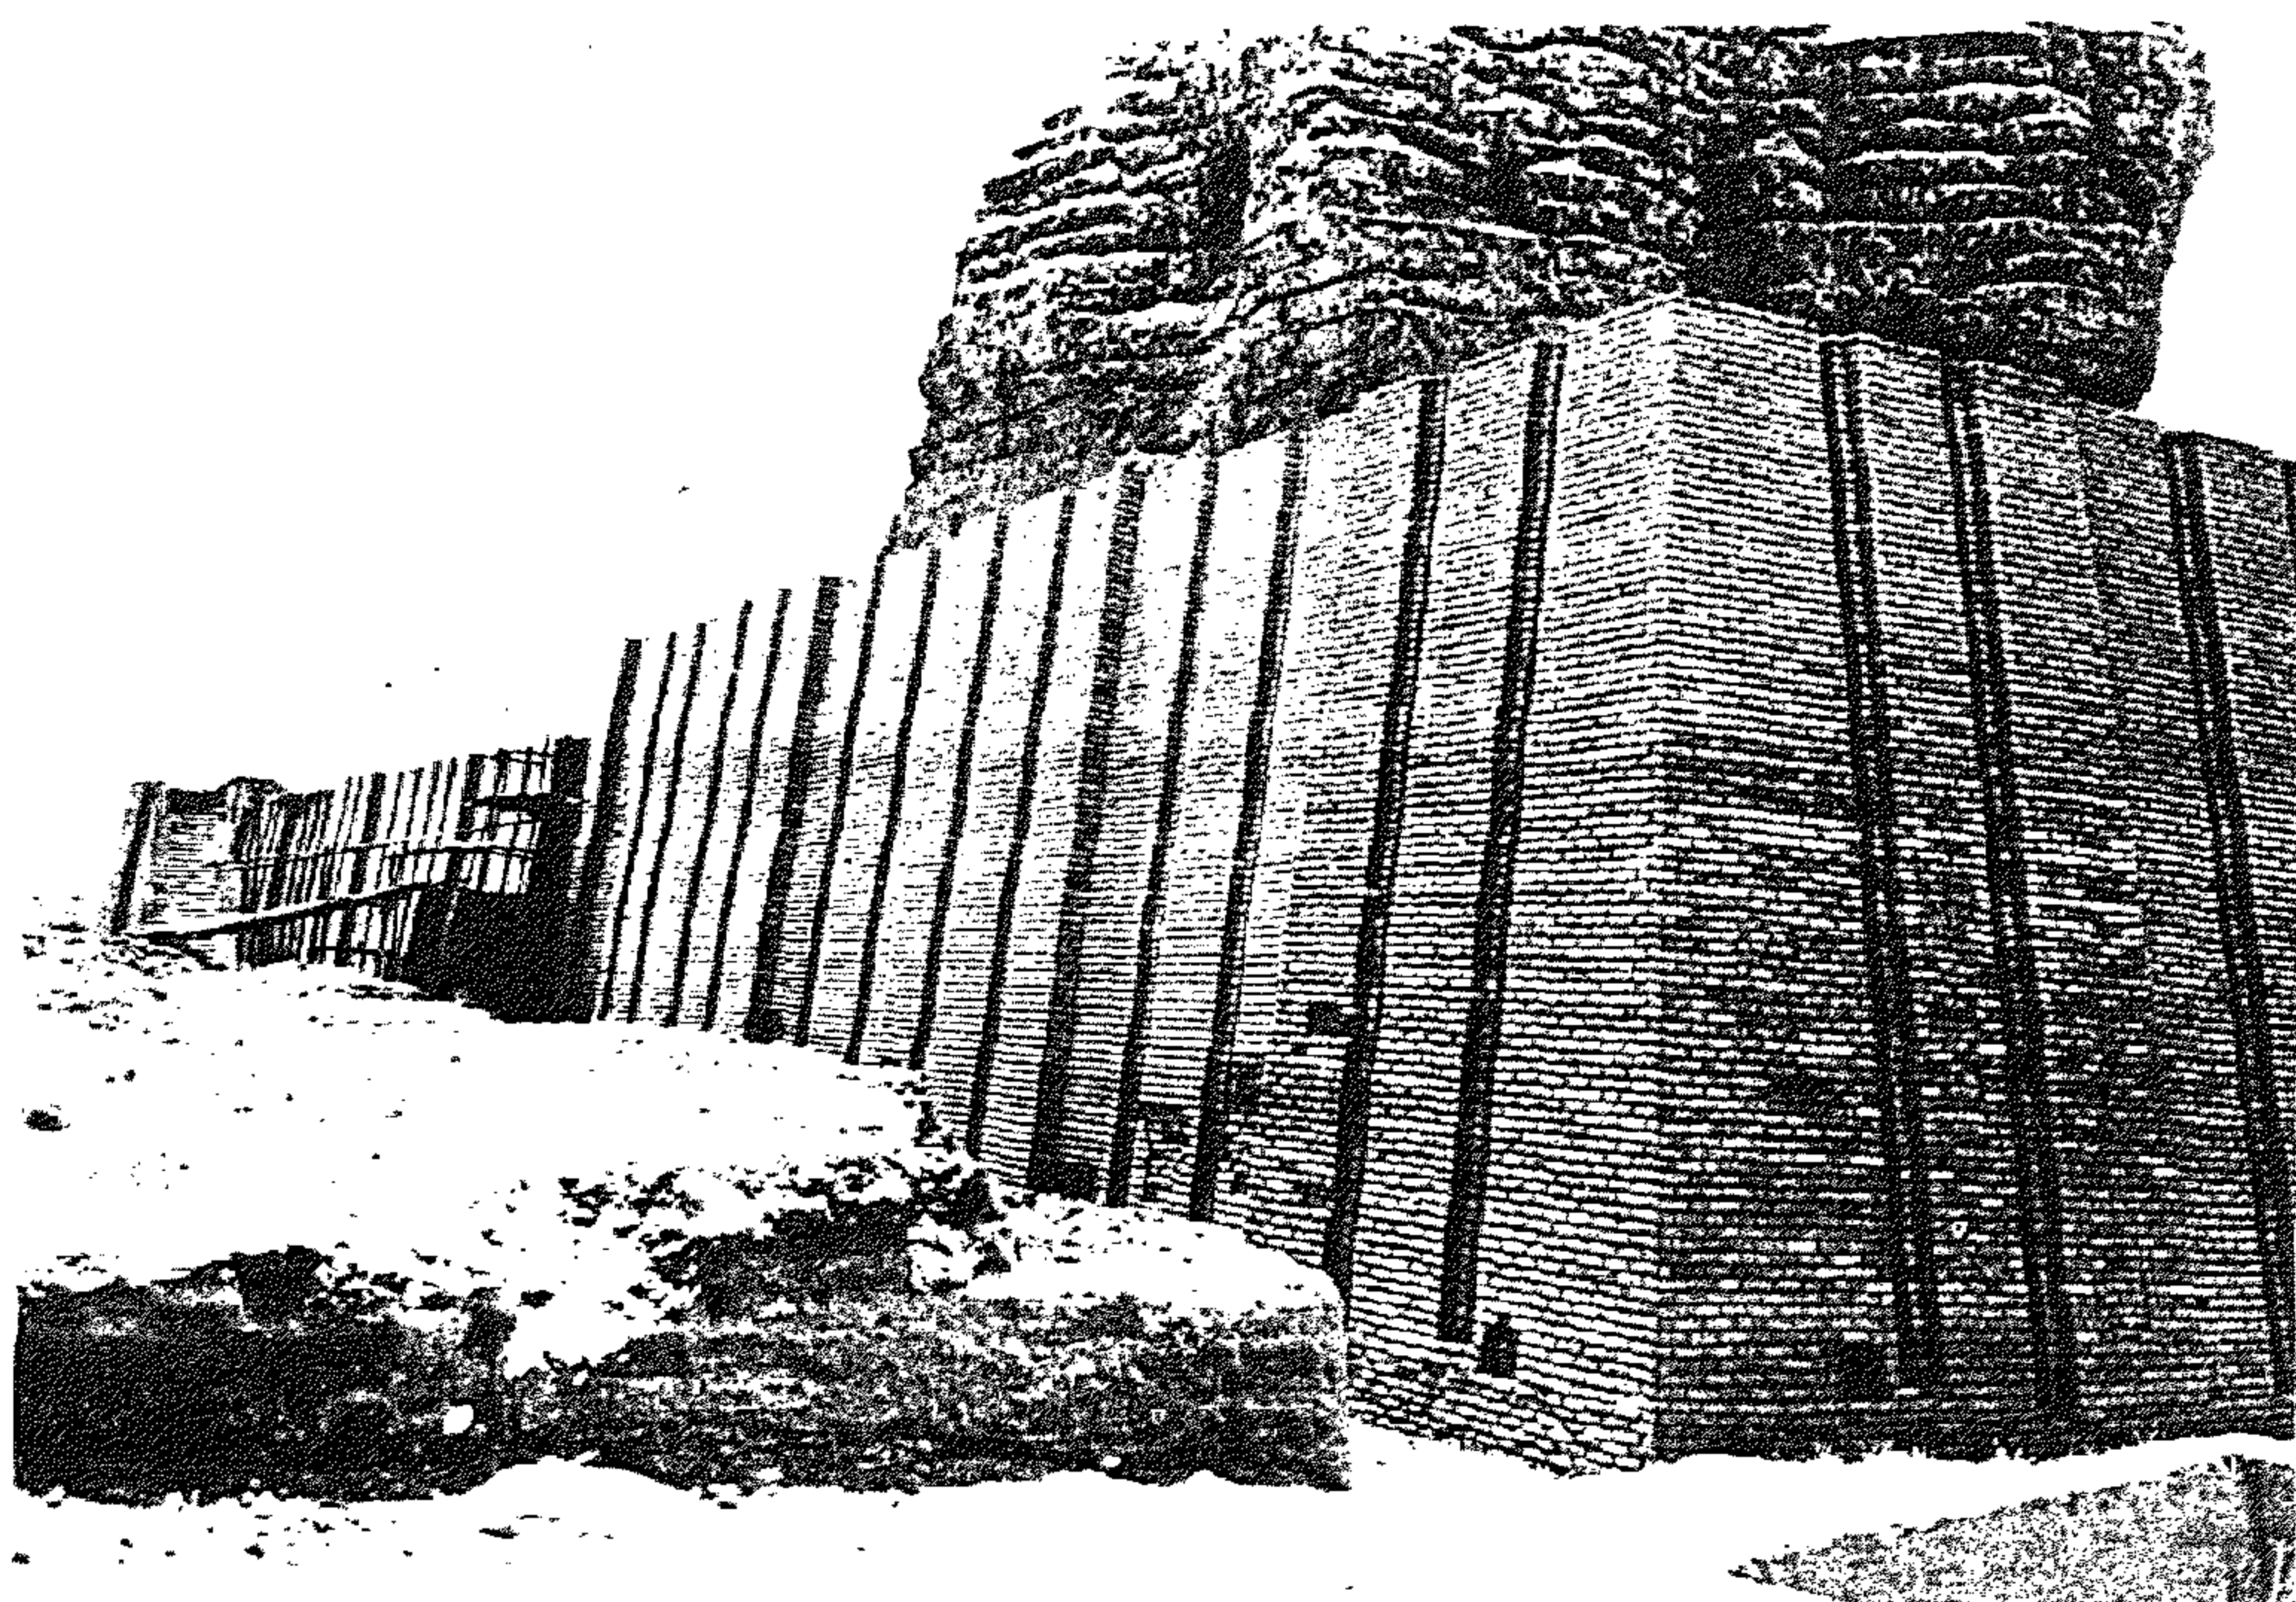
ثالثاً : الجبهة الشمالية الشرقية<sup>(٣)</sup> .

هذه الجبهة واعادة بناء الغلاف الآجري الى ارتفاع الركن الشمالي والذي تمت صيانتها واعادته في المواسم السابقة ، اجرينا تحريات في نقاط عدة لثبت قاعدة الزقورة ، ثم اجراء بعض التصحيحات للاقسام التي تمت صيانتها سابقاً ، ركزنا العمل في صيانة الاقسام القديمة واعادة بناء الغلاف الآجري المزال وبحسب النقاط التالية :

أ - بعد صيانة الاجزاء القديمة المتبقية في القسم المحصور بين الركن الشمالي ومجرى تصريف المياه في وسط الضلع ، ثم الارتفاع بهذا القسم الى (١٠) م وبطول ٢٥,٩٠ م وبثخن ٠,٤٥ - ٢,١٠ م علماً بان الثخن الاصلي للجدار الآجري (٤) م والفرق الحاصل هو بسبب جدار ساند لهيكل اللبن القديم المبني بالطابوق العادي في المواسم السابقة . ويشمل هذا الجزء من الجبهة على ثلاث دخلات وطلعتين والجناح الشمالي الغربي من مجرى تصريف المياه .

ب - بعد تصليد وصيانة الاجزاء القديمة الباقية في القسم الثاني من الجبهة والمحصور بين مجرى تصريف المياه والسلم الجانبي الشرقي . تمت صيانة واعادة جزء كبير منه ويشمل ، دخلتين وطلعتين مع الجناح الشرقي لمجرى تصريف المياه وقياس ٨,٥ م ارتفاعاً و ٢٢,١٠ م طولاً و ٠,٤٥ - ١,٦٠ م ثخناً ، والصيانة في هذا الجزء من الجبهة هي المرحلة الاولى وتأمل نكلتها في المواسم القادمة الى ارتفاع الجبهة الجنوبية الغربية (اي ١٢,٣٠ م) .

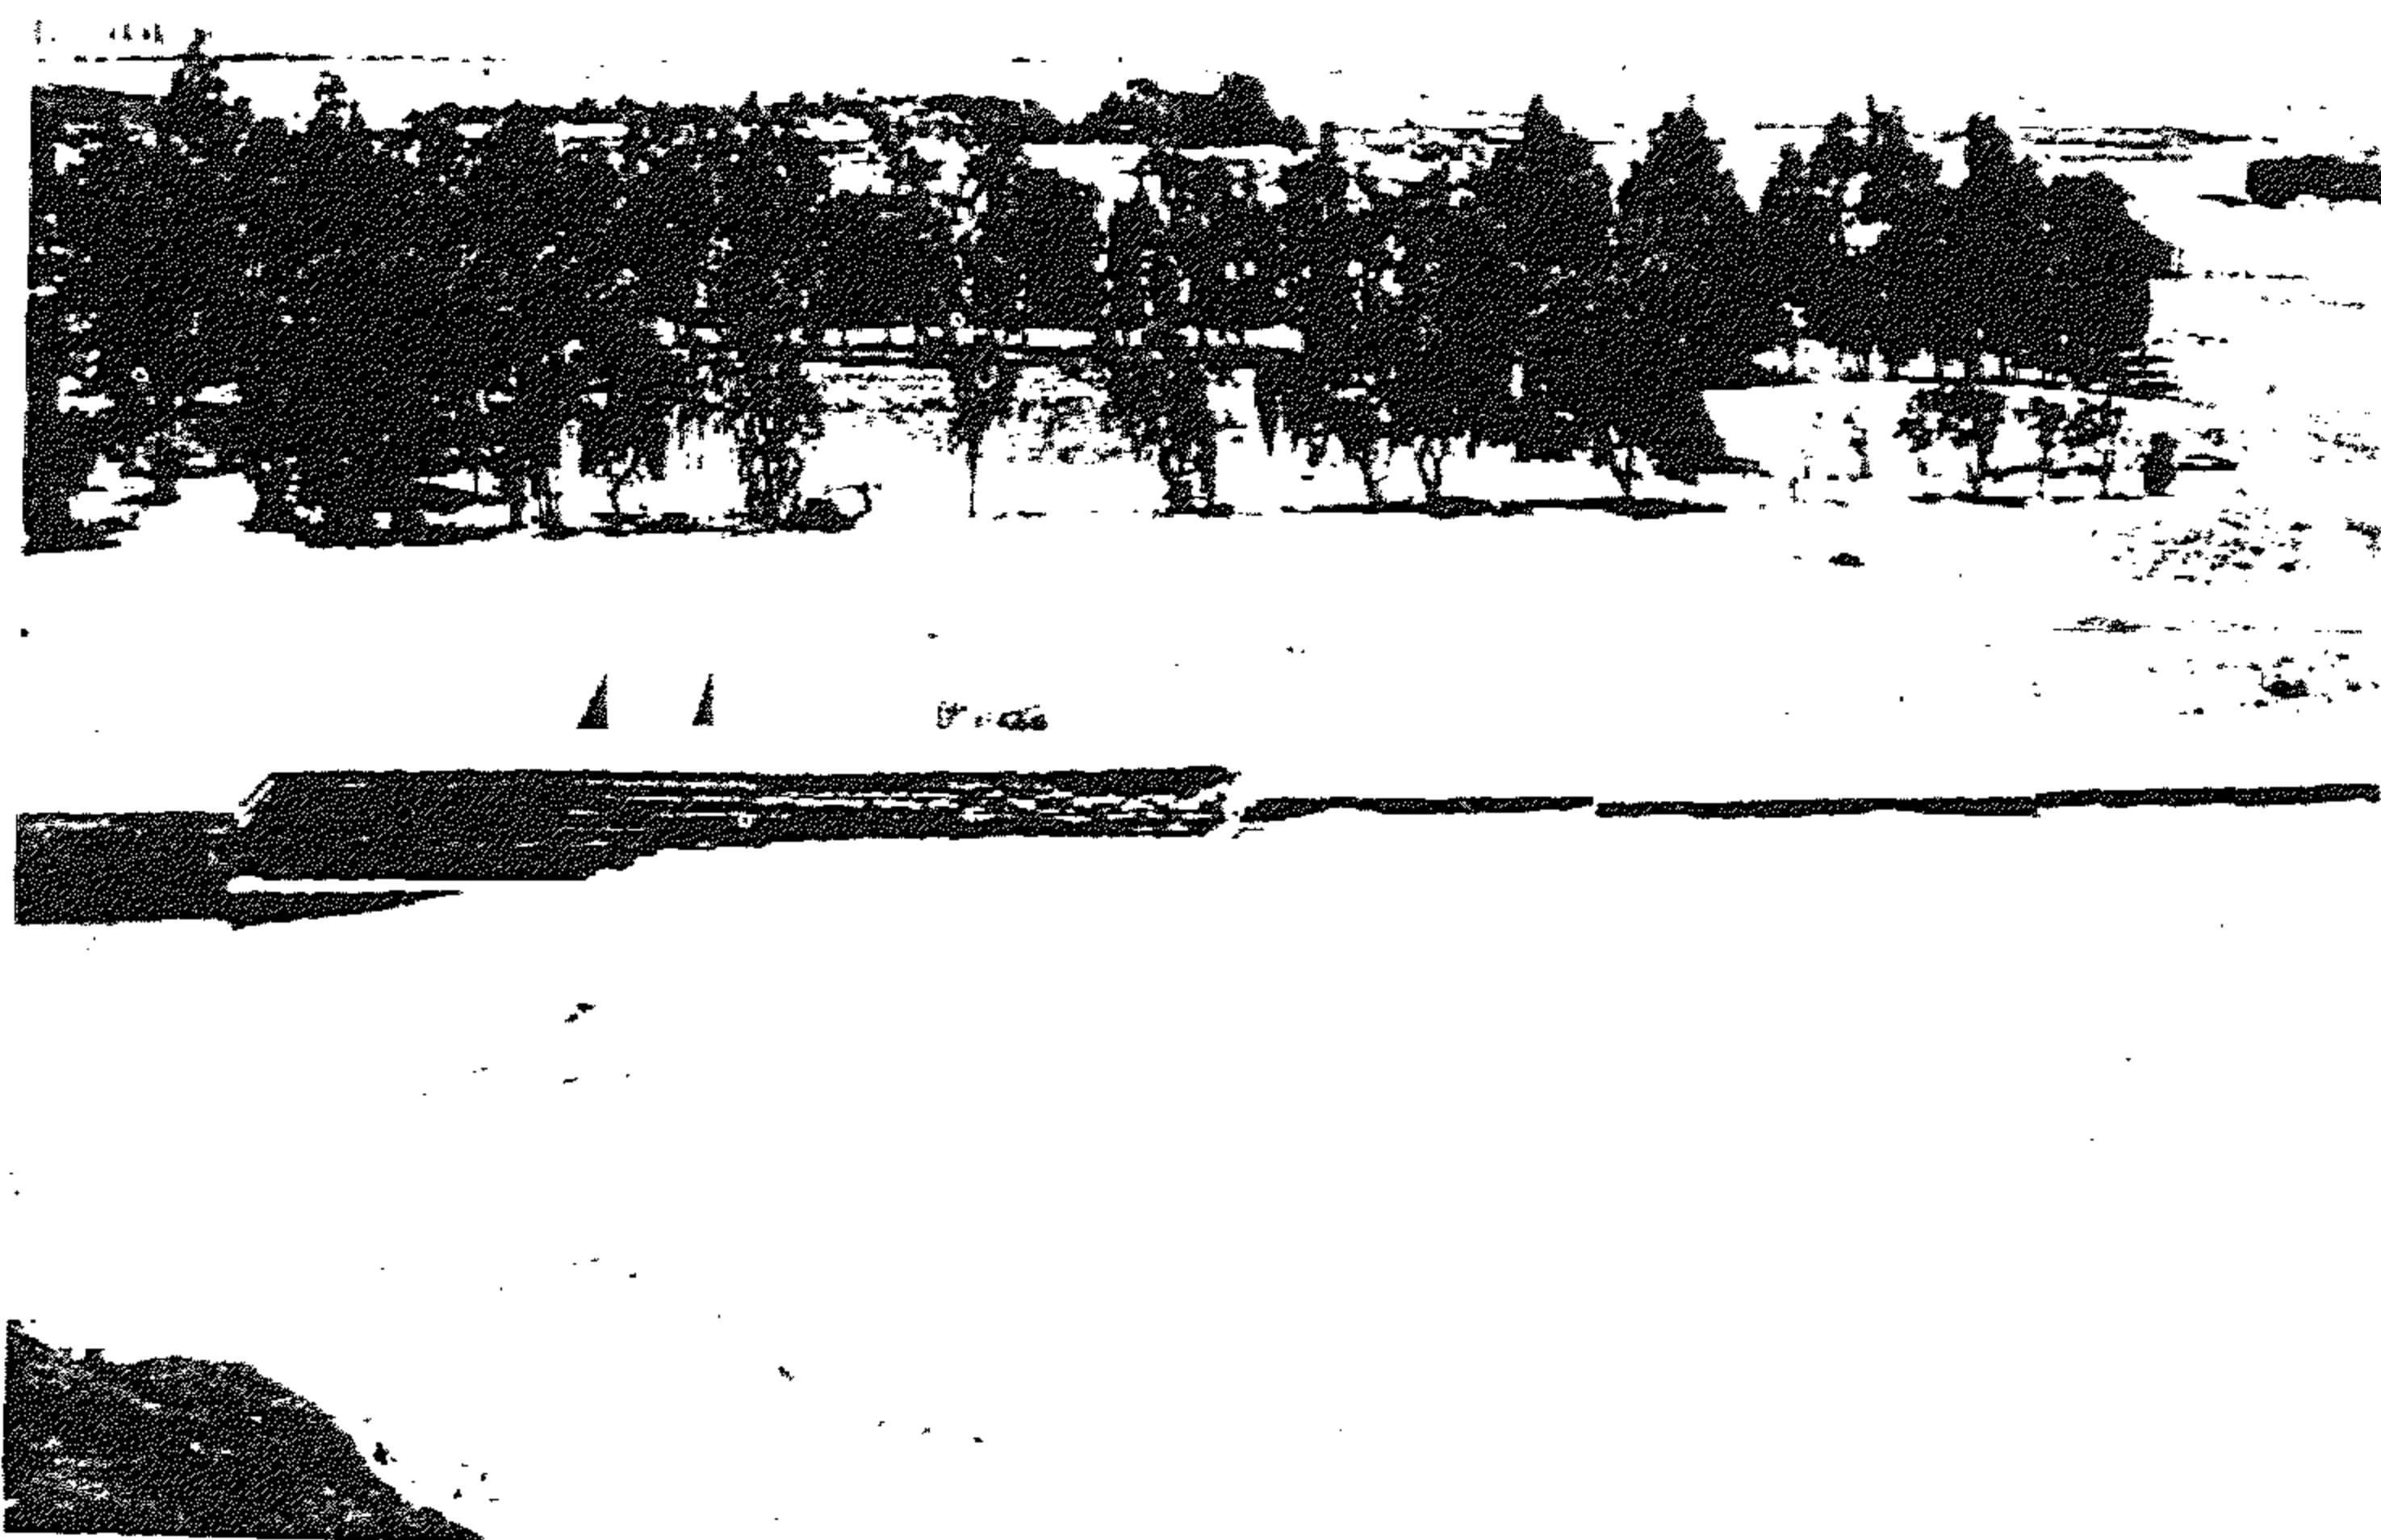
رابعاً : قص اللبن وملؤ الفراغات<sup>(١)</sup> :

اثناء البناء في الغلاف الآجري بالطابوق الفرش والطابوق العادي في النقاط التي ذكرناها في التقرير ، حدثت فراغات فاصلة بين هيكل اللبن القديم وهذا الغلاف ، وقد تم مليء هذه الفراغات باللبن المجفف المعمول موقعياً - (١٦٥,٥٠ ألف لبنه بحجم ١٠×٣٠×٣٠ سم ، ٦,١٥٠ ألف لبنه ١٠×١٥×٣٠ سم) - لهذا الغرض وبالطين والحصران ، بدلاً من القصيب غير المتوفر في المنطقة ، وبنفس الاسلوب القديم ، وربط الجزء القديم بالجزء المحدث بطريقة الشل والشد . وتم ملؤ الفراغ الكبير المحيط بالزاوية الغربية شمالاً وجنوباً وبمقدار (٩٦٩) متراً مكعباً . وتركت كمية كبيرة من اللبن المجفف في محلها بعد الحفاظ عليها من العوارض الطبيعية ، وذلك للاستفادة منها في اعمال الصيانة للمواسم القادمة .
