## الأبنية ذات الاقبية أو ما يسمى بالجناهن المعلقة

كامل علوان شهاب

منقب آثار

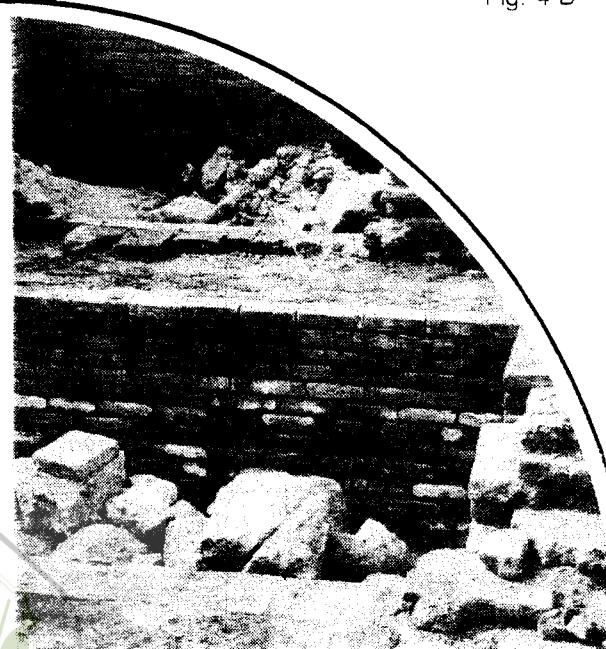
Fig. 6 B

٤ - أعمال الصيانة لجزء من البناء من قبل الهيئات المتعددة في المؤسسة في الستينات وما رافقها من عمل أحواض للطابوق وأماكن لعمل مواد البناء داخل البناء بصورة متفرقة حالة الموقع الى كتلة من الاسمنت فوق الجدران . ( الشكل ٦ ب ) .

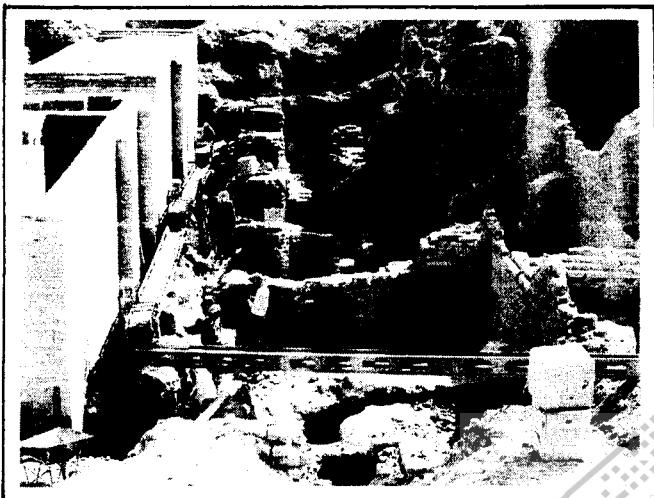
Fig. 8

١ - ان المرالواضح في الشكل (١) الذي يفصل الموقع عن مراافق القصر الجنوبي يشير إلى وجود مدخلين في وسط الجناح دون الاشارة إلى جدران اللبن المتأخرة ( شكل ٨ ) وكذلك الكشف عن مدخل آخر في القسم المحاذي لشارع الموكب من الشرق مع تغير شكل المر،

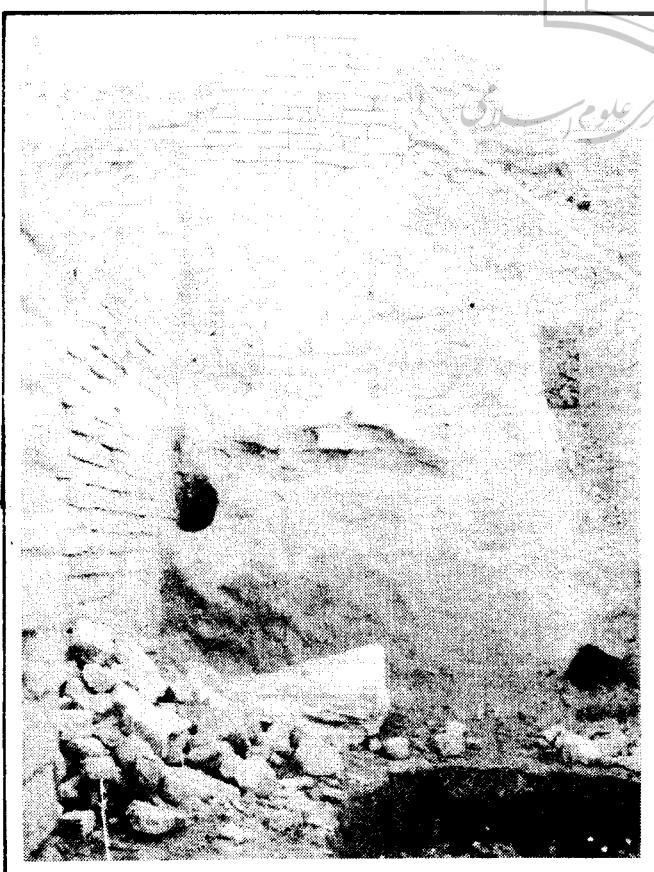
Fig. 9

٣ - يشير المخطط إلى آثار درج في المرفق الثالث من هذا الجناح وتشير نتائج البعثة الالمانية عن كون جدران اللبن الموجود والذي يسند جدار الطابوق الرئيسي للموقع ما هو الا بقايا من ذلك السلم حيث ان جدار اللبن هذا كان مغلفاً بطاوبق وقد تبين من خلال التنقيبات بأن هذا الجدار جدار سائد لفترة متأخرة ومبني على دفن ترابي ولا علاقة له بأى بناء بهذا الشكل حيث تم التحري عنه حتى مستوى المياه الجوفية ولم يعثر على ما يشير الى ذلك ( شكل ٩ ) .
