## « المسرح الاغريقي »

محمد سعيد محمد علي

منقب آثار

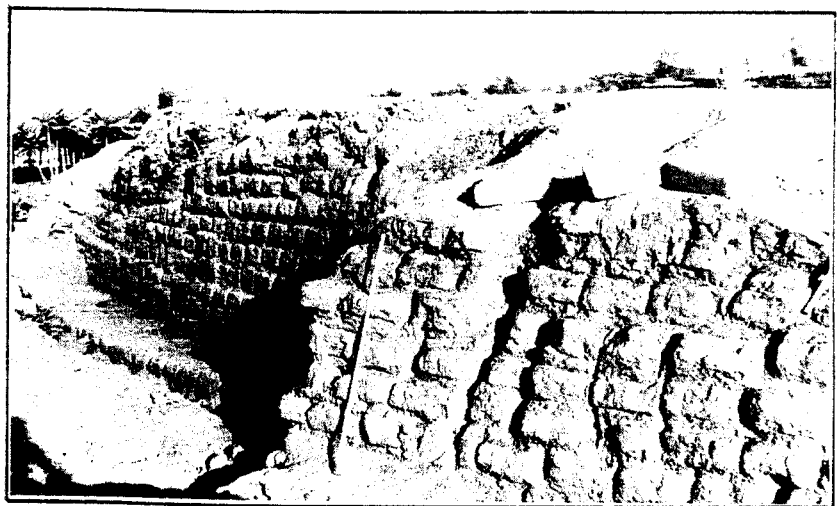
Fig. 7

ويسند هذه المدرجات من الخلف جدار سميك من اللبن تتخلله طلعات شبيهة بالابراج حيث ان عرض الطلعة الواحدة ( ٨,٤٠ م ) وعمقها ( ١,٥٠ م ) انظر ( شكل ٧ ) وفي مقدمة المسرح وبواجهة المدرجات يوجد صف من اثني عشر عمودا ( شكل ٨ ) كل عمود مستطيل الشكل وواجهته نصف دائرية ( شكل ٩ ) ومبنية بالاجر ، ويعتقد المنقبون الالمان ان الفسحة بين كل عمود واخر كانت مغطاة بالحجر الابيض المسطح كما ان هناك عمودين مستطيلين يقعان في كل من جناحي المسرح وهما مشيدان ايضا بالاجر وواجهتهما نصف دائرية كانت تفضي الى خارج المسرح ( شكل ١٠ )

وفي هذا الموسم ضمن خطة مشروع الاحياء الاثري لمدينة بابل بدأنا باعمال التحري عن جميع مرافق هذا المبنى بالنسبة للمدرجات . ركزنا العمل في الجدار الساند - للمدرجات شكل ( ٧ ) وذلك بتحديد الطلعات والدخلات فقد تبين ان المتبقي من هذا الجدار الساند هو ( ١٧ ) ساف من اللبن وانه مشيد على طبقة من الانقاض والاثربة شكل ( ٢٠ ) اما في منطقة البلاسترا فقد باشرنا اولا برفع الانقاض والاعشاب من الغرف والمرافق ، وبعد تنظيفها ركزنا اعمال التحري في كل من الجناح - الشمالي والغربي والجنوبي وتكنا من تحديد اركان هذه المرافق واستظهار اسسها .

١ - حماية البقايا المتبقية من الجدار السائد لمدرجات المسرح المشيد باللبن طالما نحن لم نتوصل الى وسيلة لحماية اللبن واننا نقترح تغليف هذا الجدار السائد بمادة - الطابوق نصف المستوى لفترة مؤقتة لحمايته حين التوصل الى طريقة ما من جهة ومن جهة اخرى فان الطابوق نصف المستوى سيكون مقارباً للون اللبن القديم اضافة الى انه سيكون اكثر مقاومة للعوامل الطبيعية من مادة اللبن .

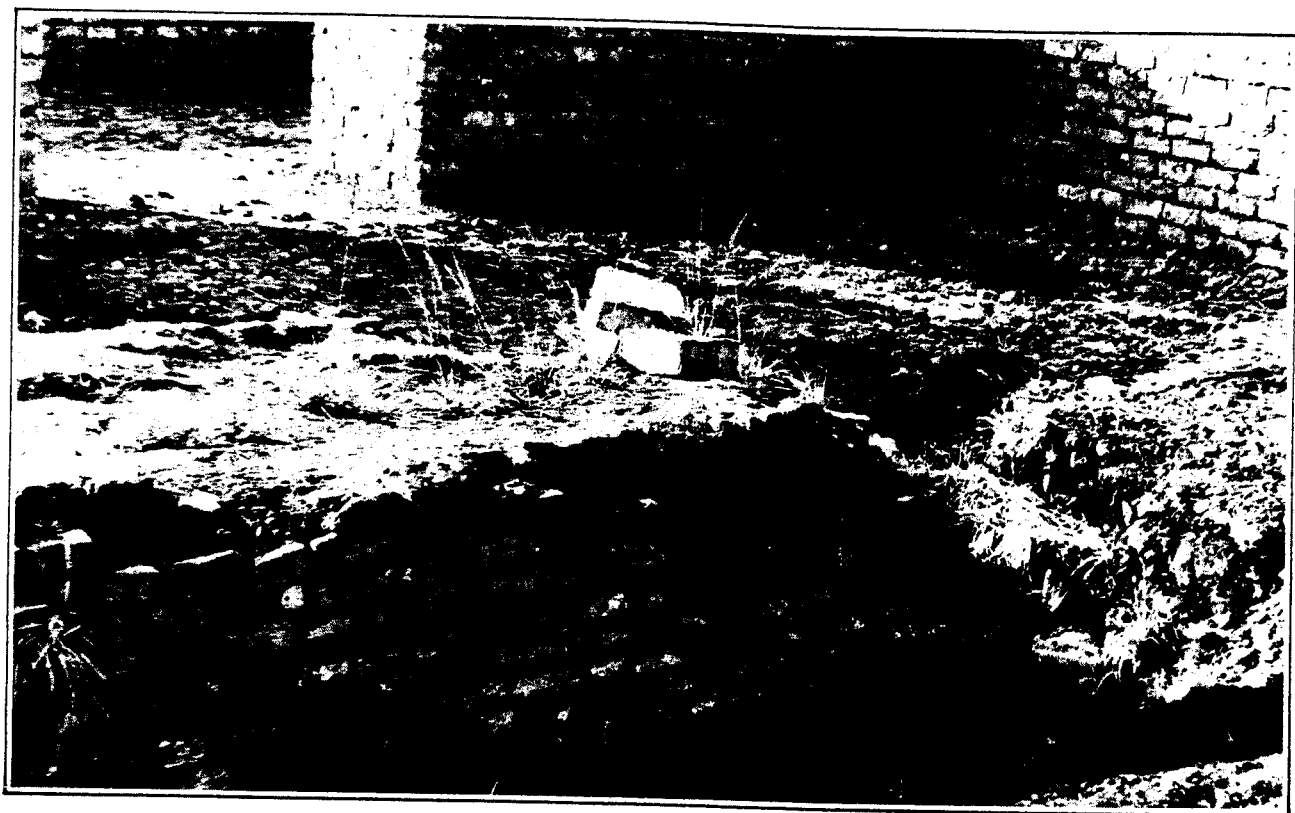
Fig. 23

اما في الضلع الشمالي لها فقد عثر على جدار متأخر عنها مضاف ويمتد بموازاة الضلع الجنوبي وهذا الجدار مشيد باللبن ويوجد في القسم الشرقي منه جدار آخر مضاف مشيد من كسر الاجر والطين ( شكل ٢٣ ) وما يجب الاشارة اليه هنا اننا لم نحصل خلال تحرياتنا في هذه المرافق على اي دليل اثري يدلنا على اسلوب التسقيف سواء من بقايا المستظهرة في وسط الغرف او من ارتفاعات الجدران التي لم تتجاوز اكثر من ( ٤٥ سم ) .
