نتائج الأعمال الصيانة والتجربة والتنقيب في قرية عقرقوف

المرسم العاشر والحادي عشر والثاني عشر والثالث عشر^(١)

بقلم : عبدالاله عبدالرزاق الجميلي
رئيس البعثة

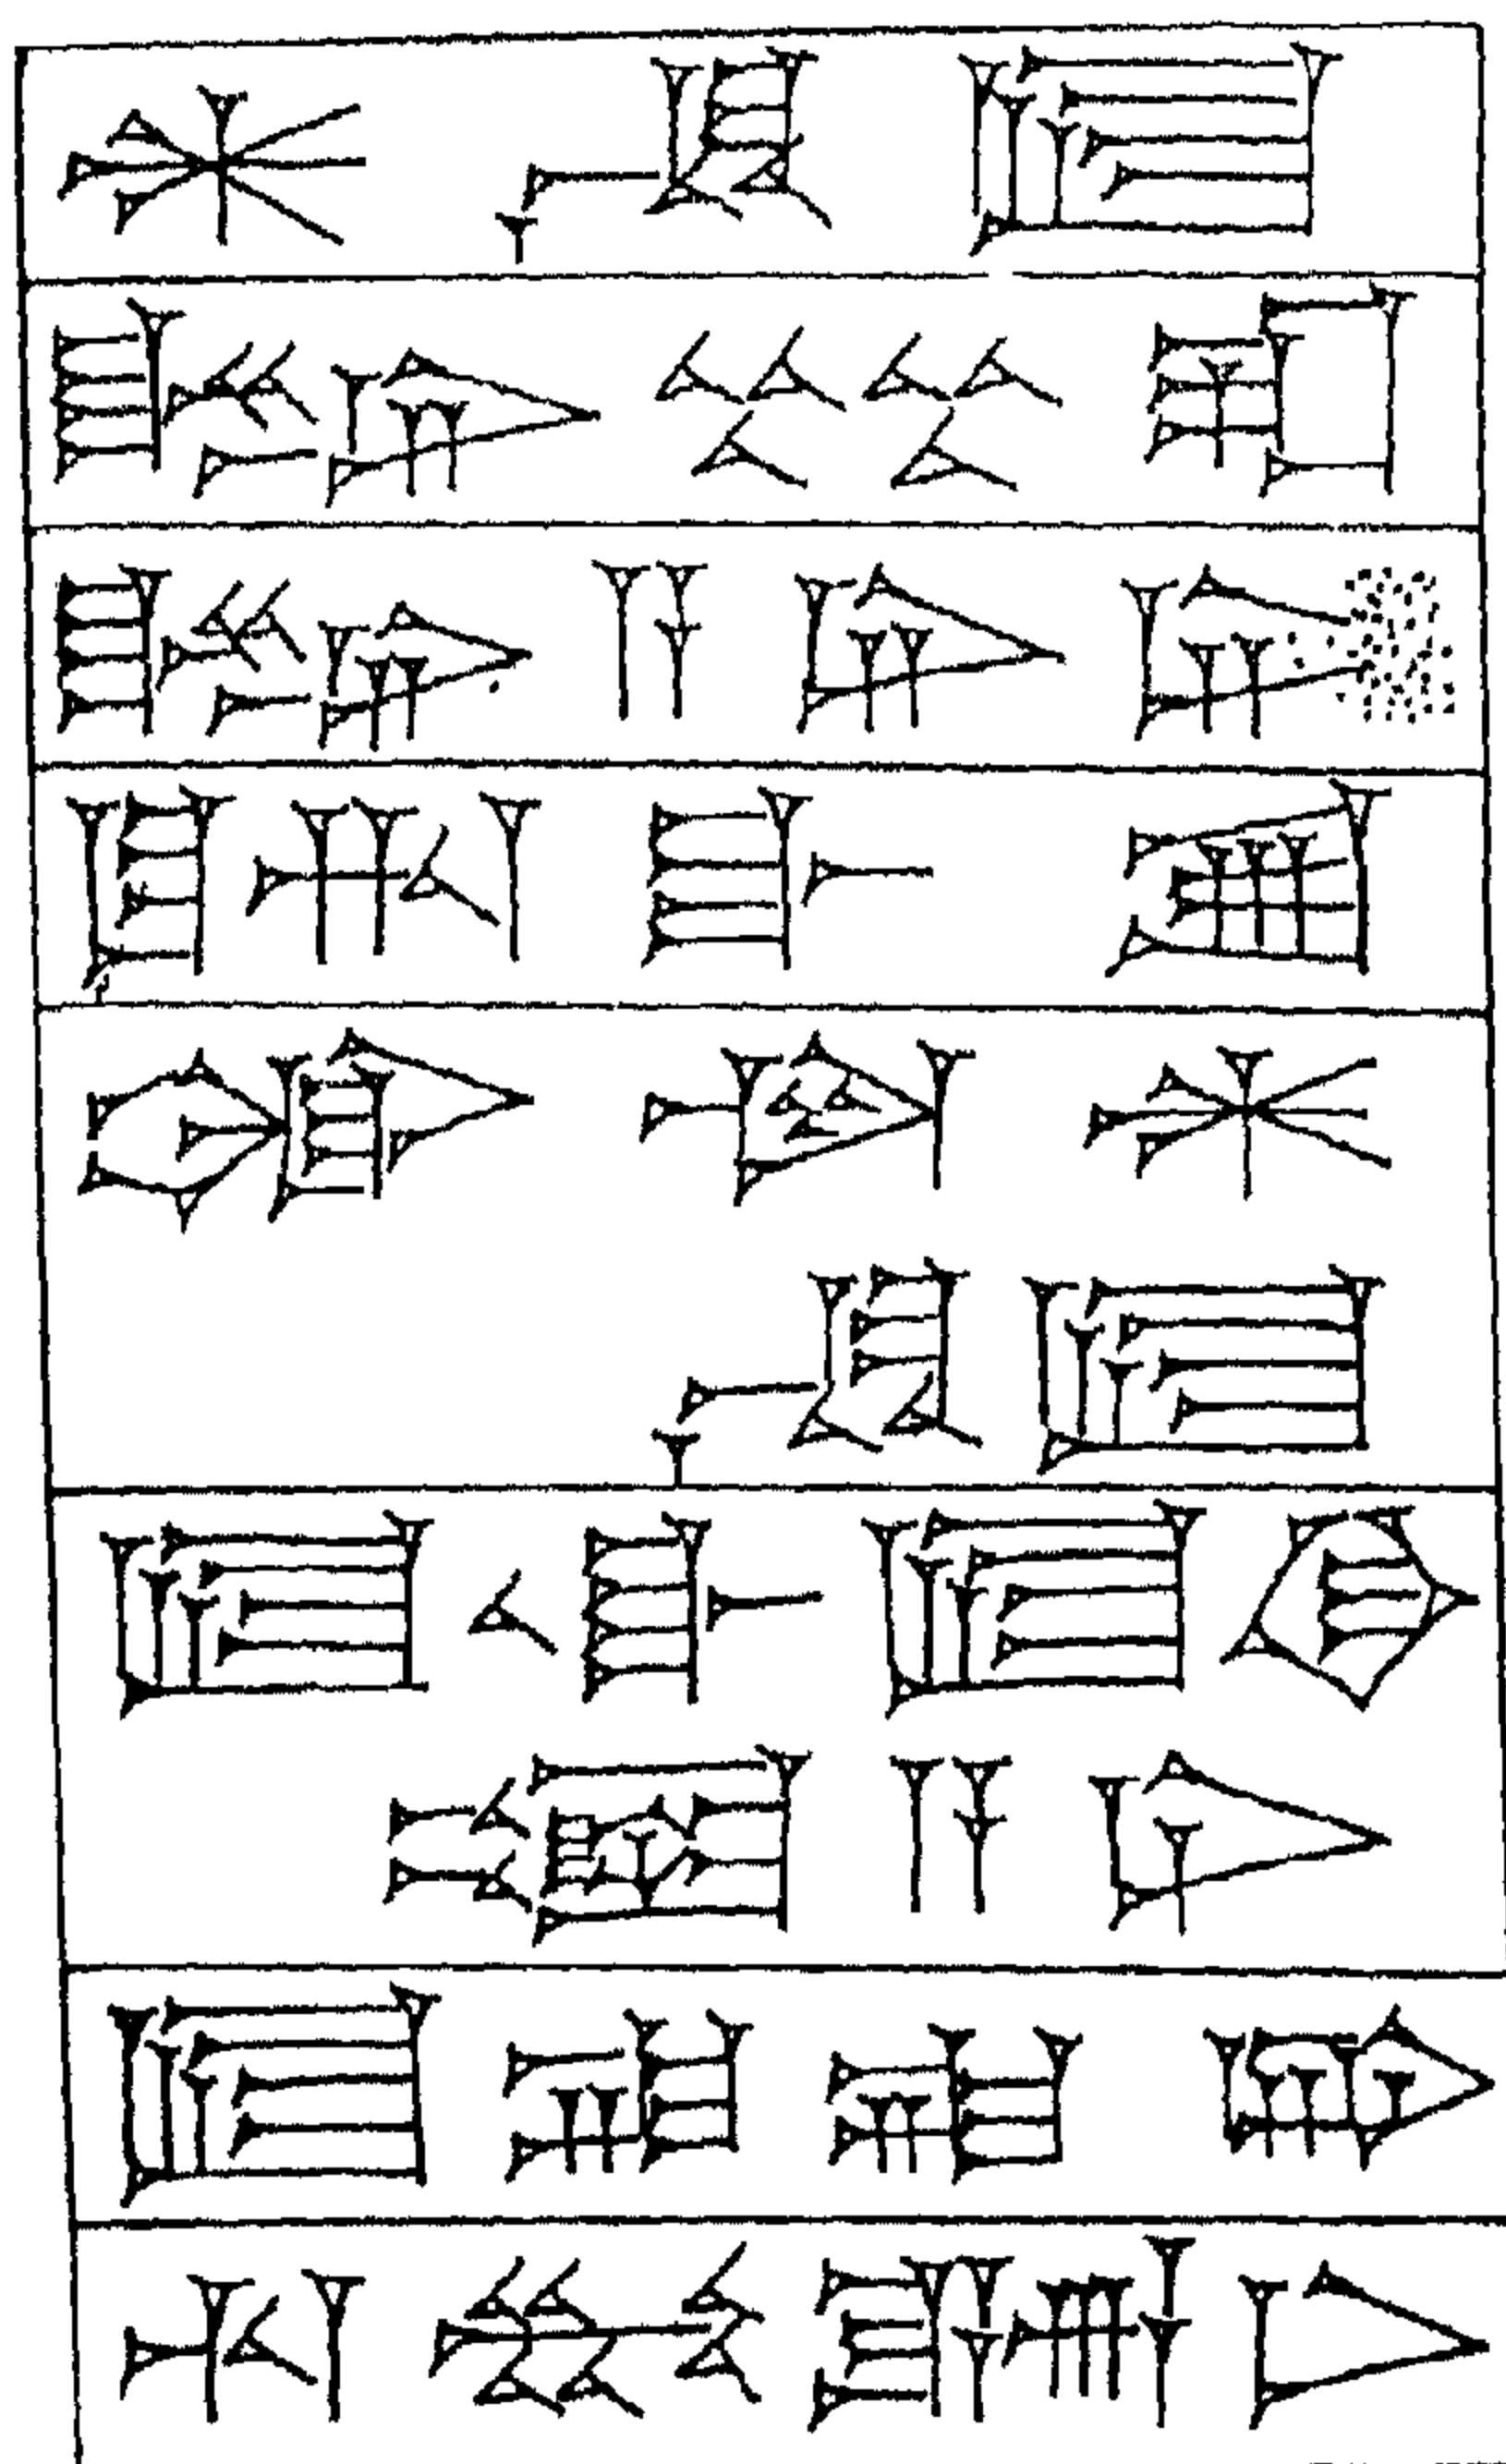
(شكل - أ)

(إله آله أليل ملك جميع البلدان (إله) ملكه كوريكالزو الحاكم (يأمر) أليل قد بني حرم ؟ لا لا من معبد اي - او - كال معبده المحبوب) .
(أنظر الشكل أ في الصفحة ٨٢)
كتابه توضيحية منقوله عن الأجرات المختومة) .

كتابة توضيحية منقولة عن الآجرة (الشكل ٣٩)
(الشكل ٢١ و ٣١)

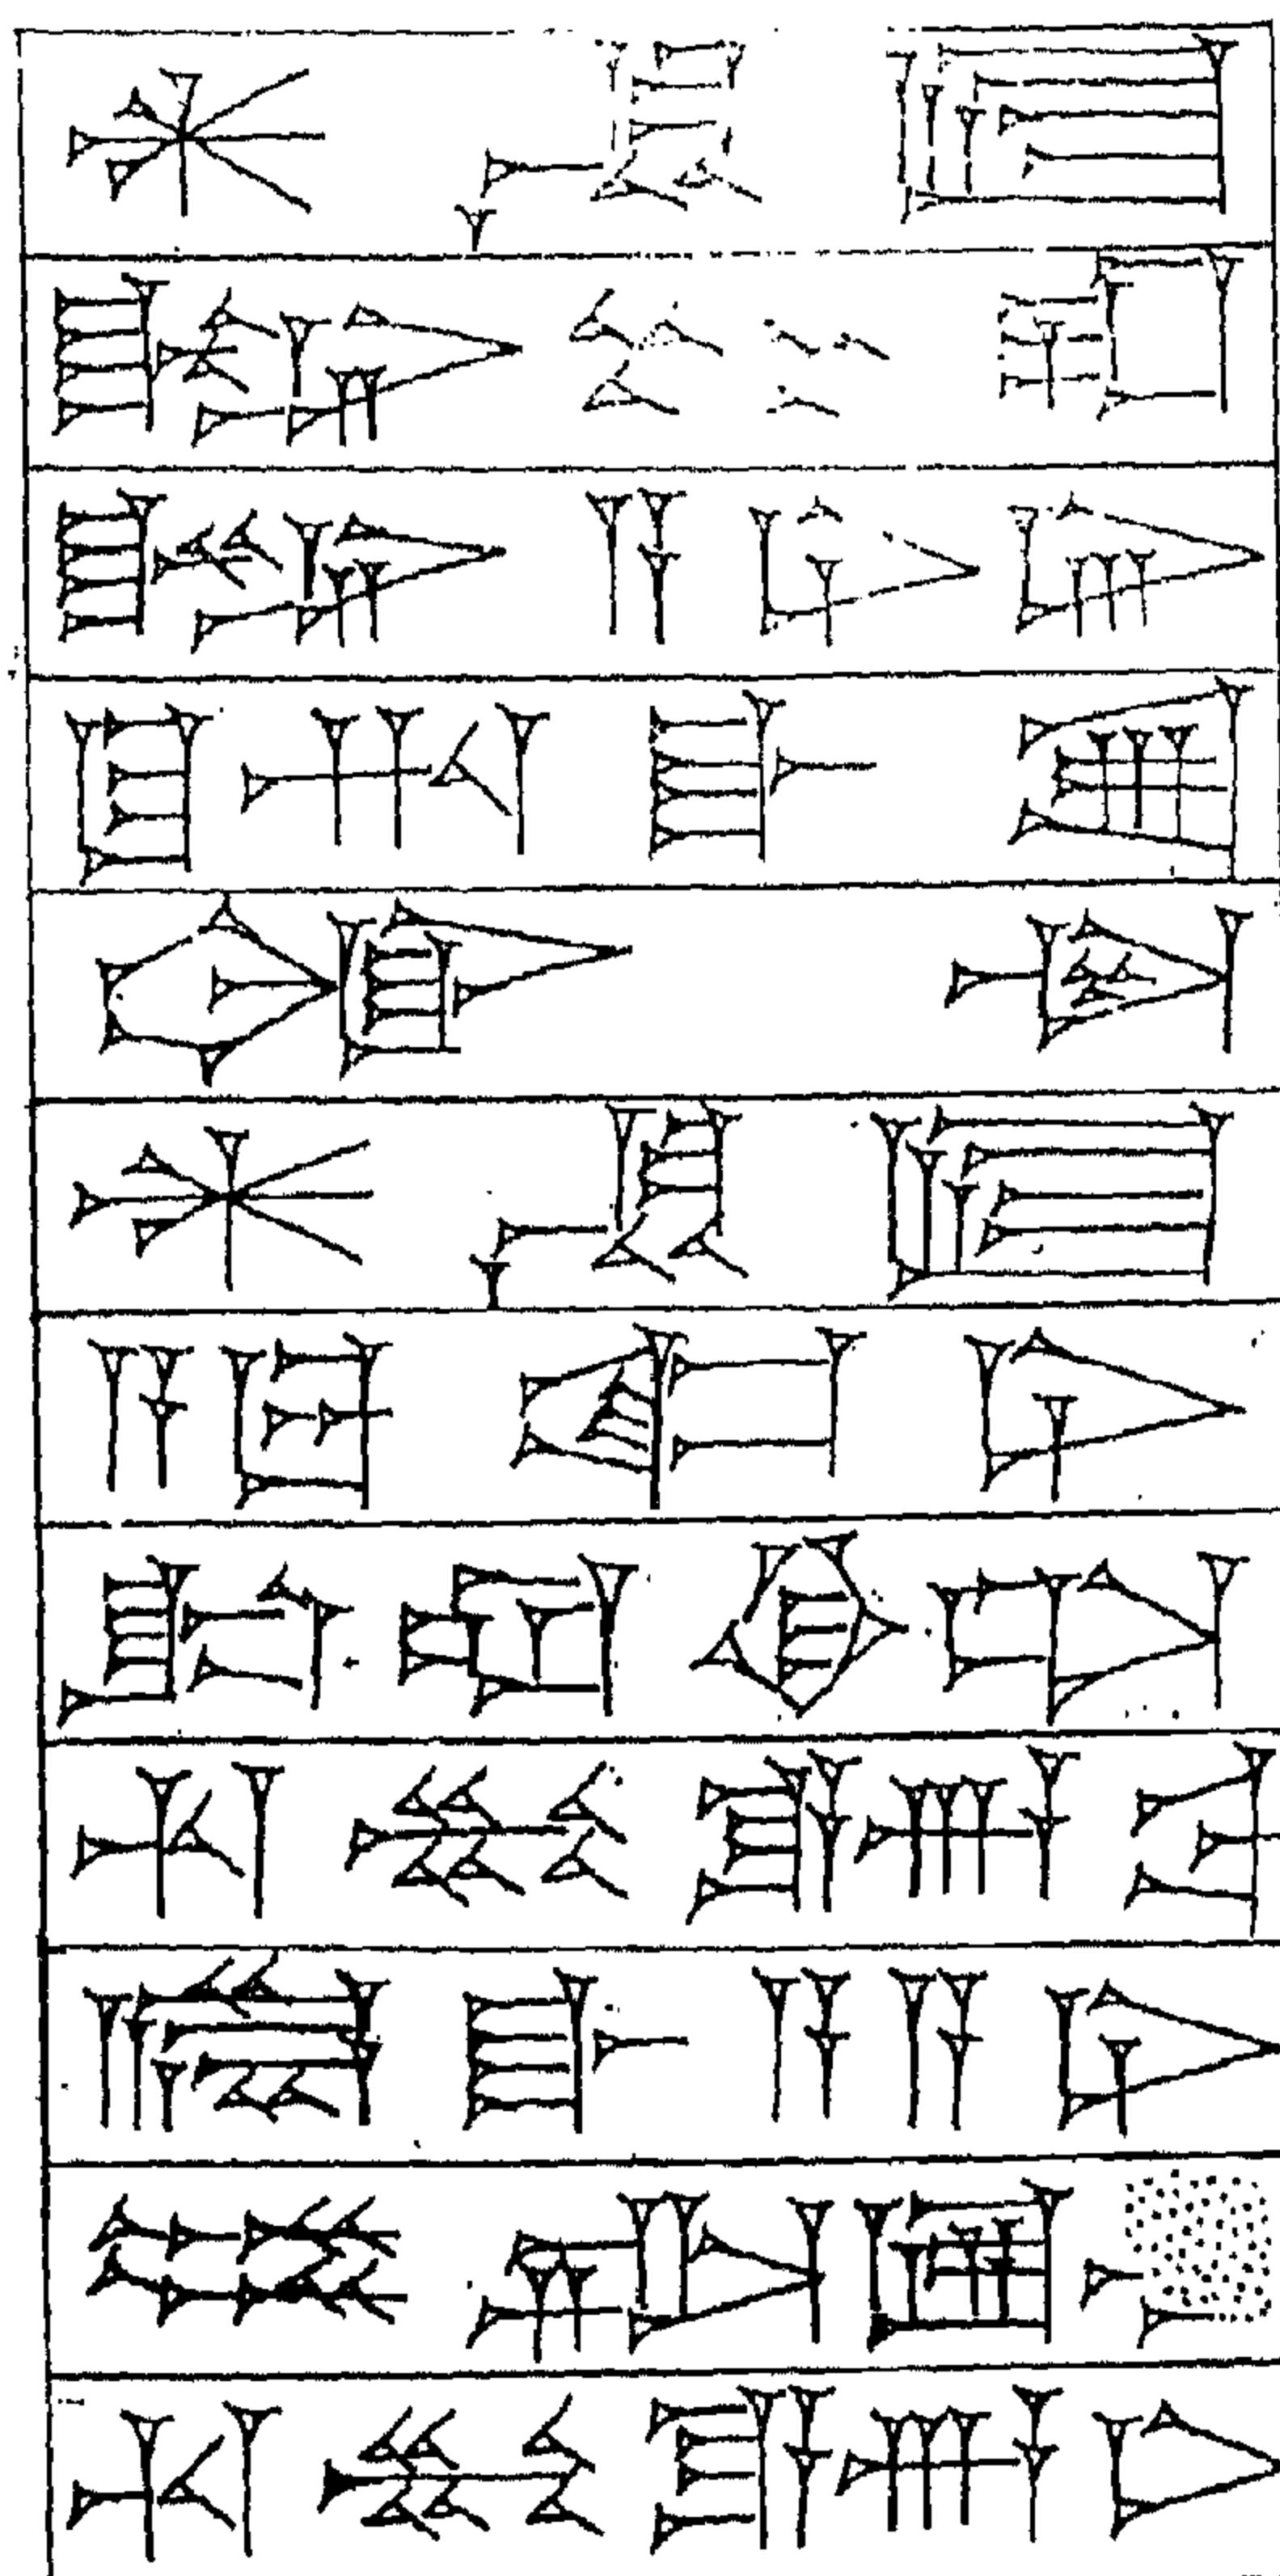
(الشكل - ب)

كتابة توضيحية منقولة عن الآجرة (الشكل ٣٩)

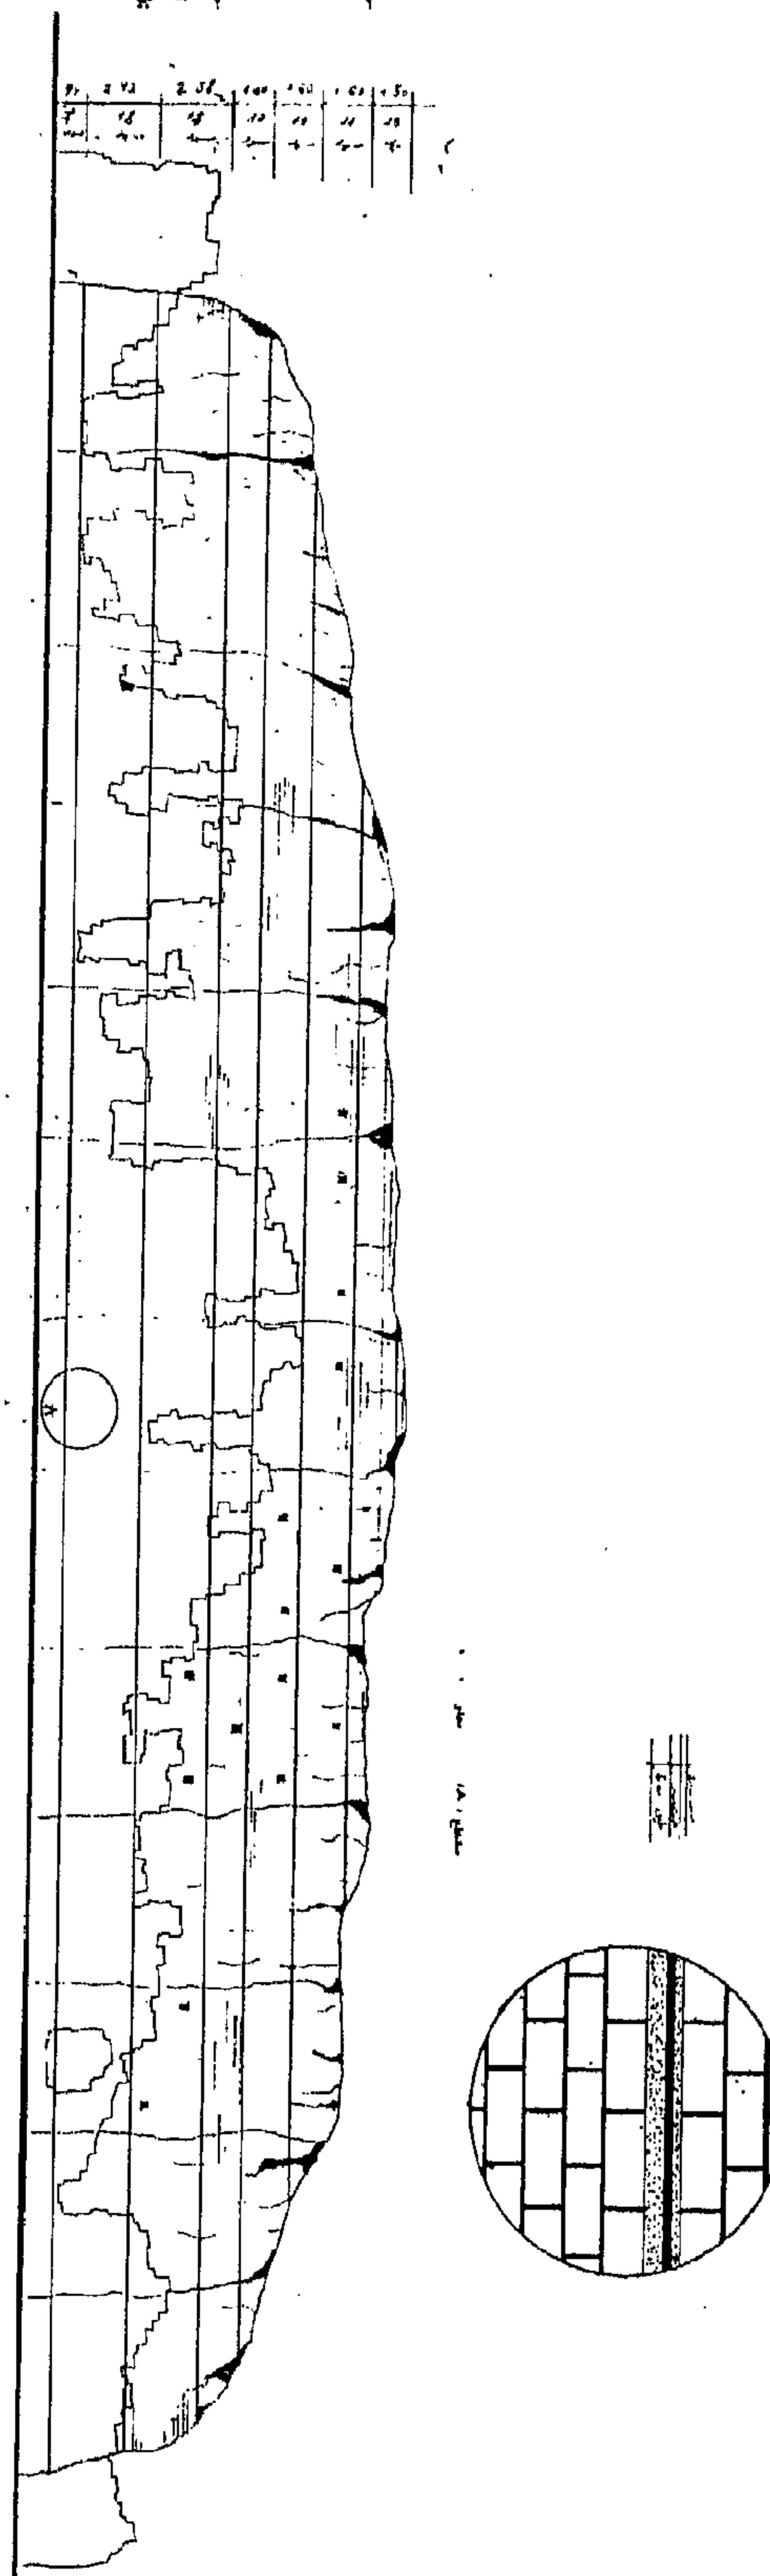
مخططف رقم ٢ عطروف

كما نرى خروقاً أو ثقباً Weeper's Holes مستطيلة المقطع تقريراً وأبعادها 14×25 سم و 15×27 سم وتنفذ من جهة لآخر ومتسبة على عرض البناء كما في المخطط « ٢ » ويختلف

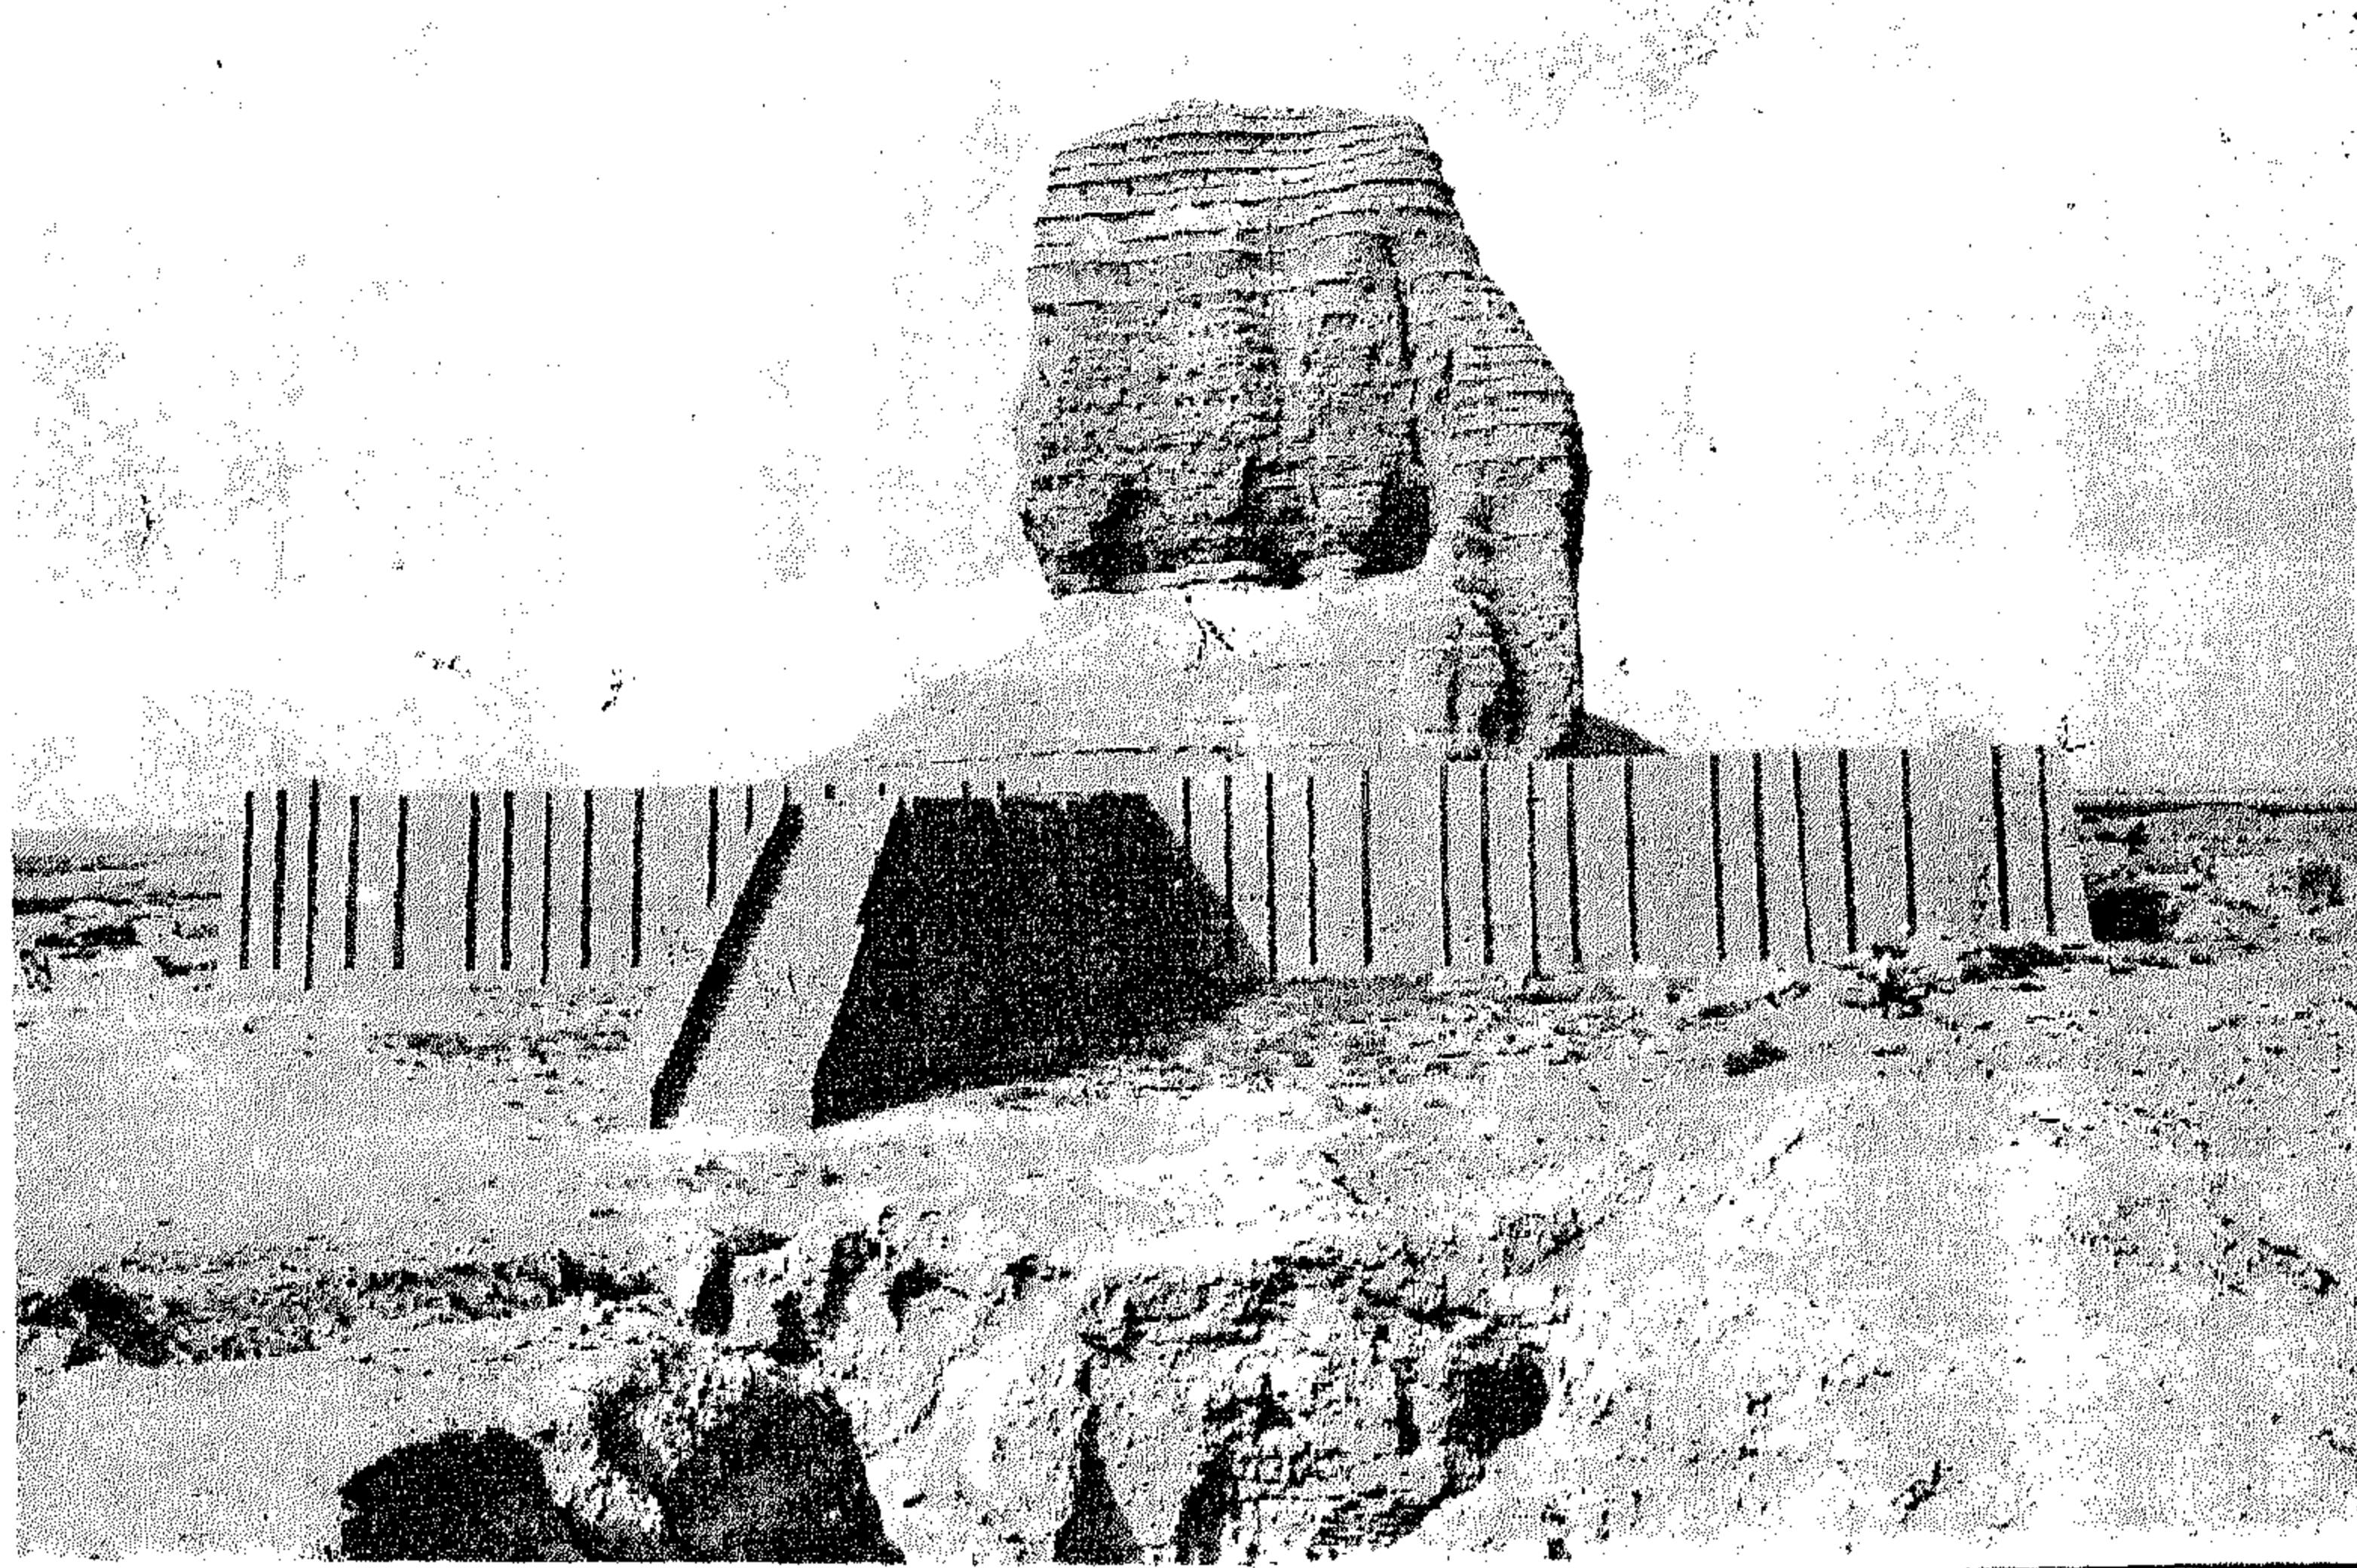
(شكل - ١)

الشمال الغربي من مركز قضاء الكاظمية^(٢) . واهم معالم مدينة عقرقوف الشاخصة اليوم هي زقورتها « البرج المدرج » التي ترآى للزائر بقايها من مسافات بعيدة (الشكل ١ و ٢) وارتفاع بقايها اليوم حوالي ٤٦ مترا وتنظر من ركتها الشمالي على شكل هرم (الشكل ٢) ومن جهتها الجنوبيه الشرقية على شكل رأس تمثال أبو الهول في مصر ومقدمة جسمه (الشكل ١)، وهي مبنية من اللبن المربع وداخلها صندوق غير مجوف . ومن الجدير بالذكر أن موقع عقرقوف قد زاره الكثير من السياح والرعاة منذ منتصف القرن السادس عشر الميلادي وأطنبوا في وصف المدينة وزقورتها الشاهقة حتى ظن البعض منهم خطأ ان زقورتها هي برج بابل المذكور في التوراة . وفي القرن

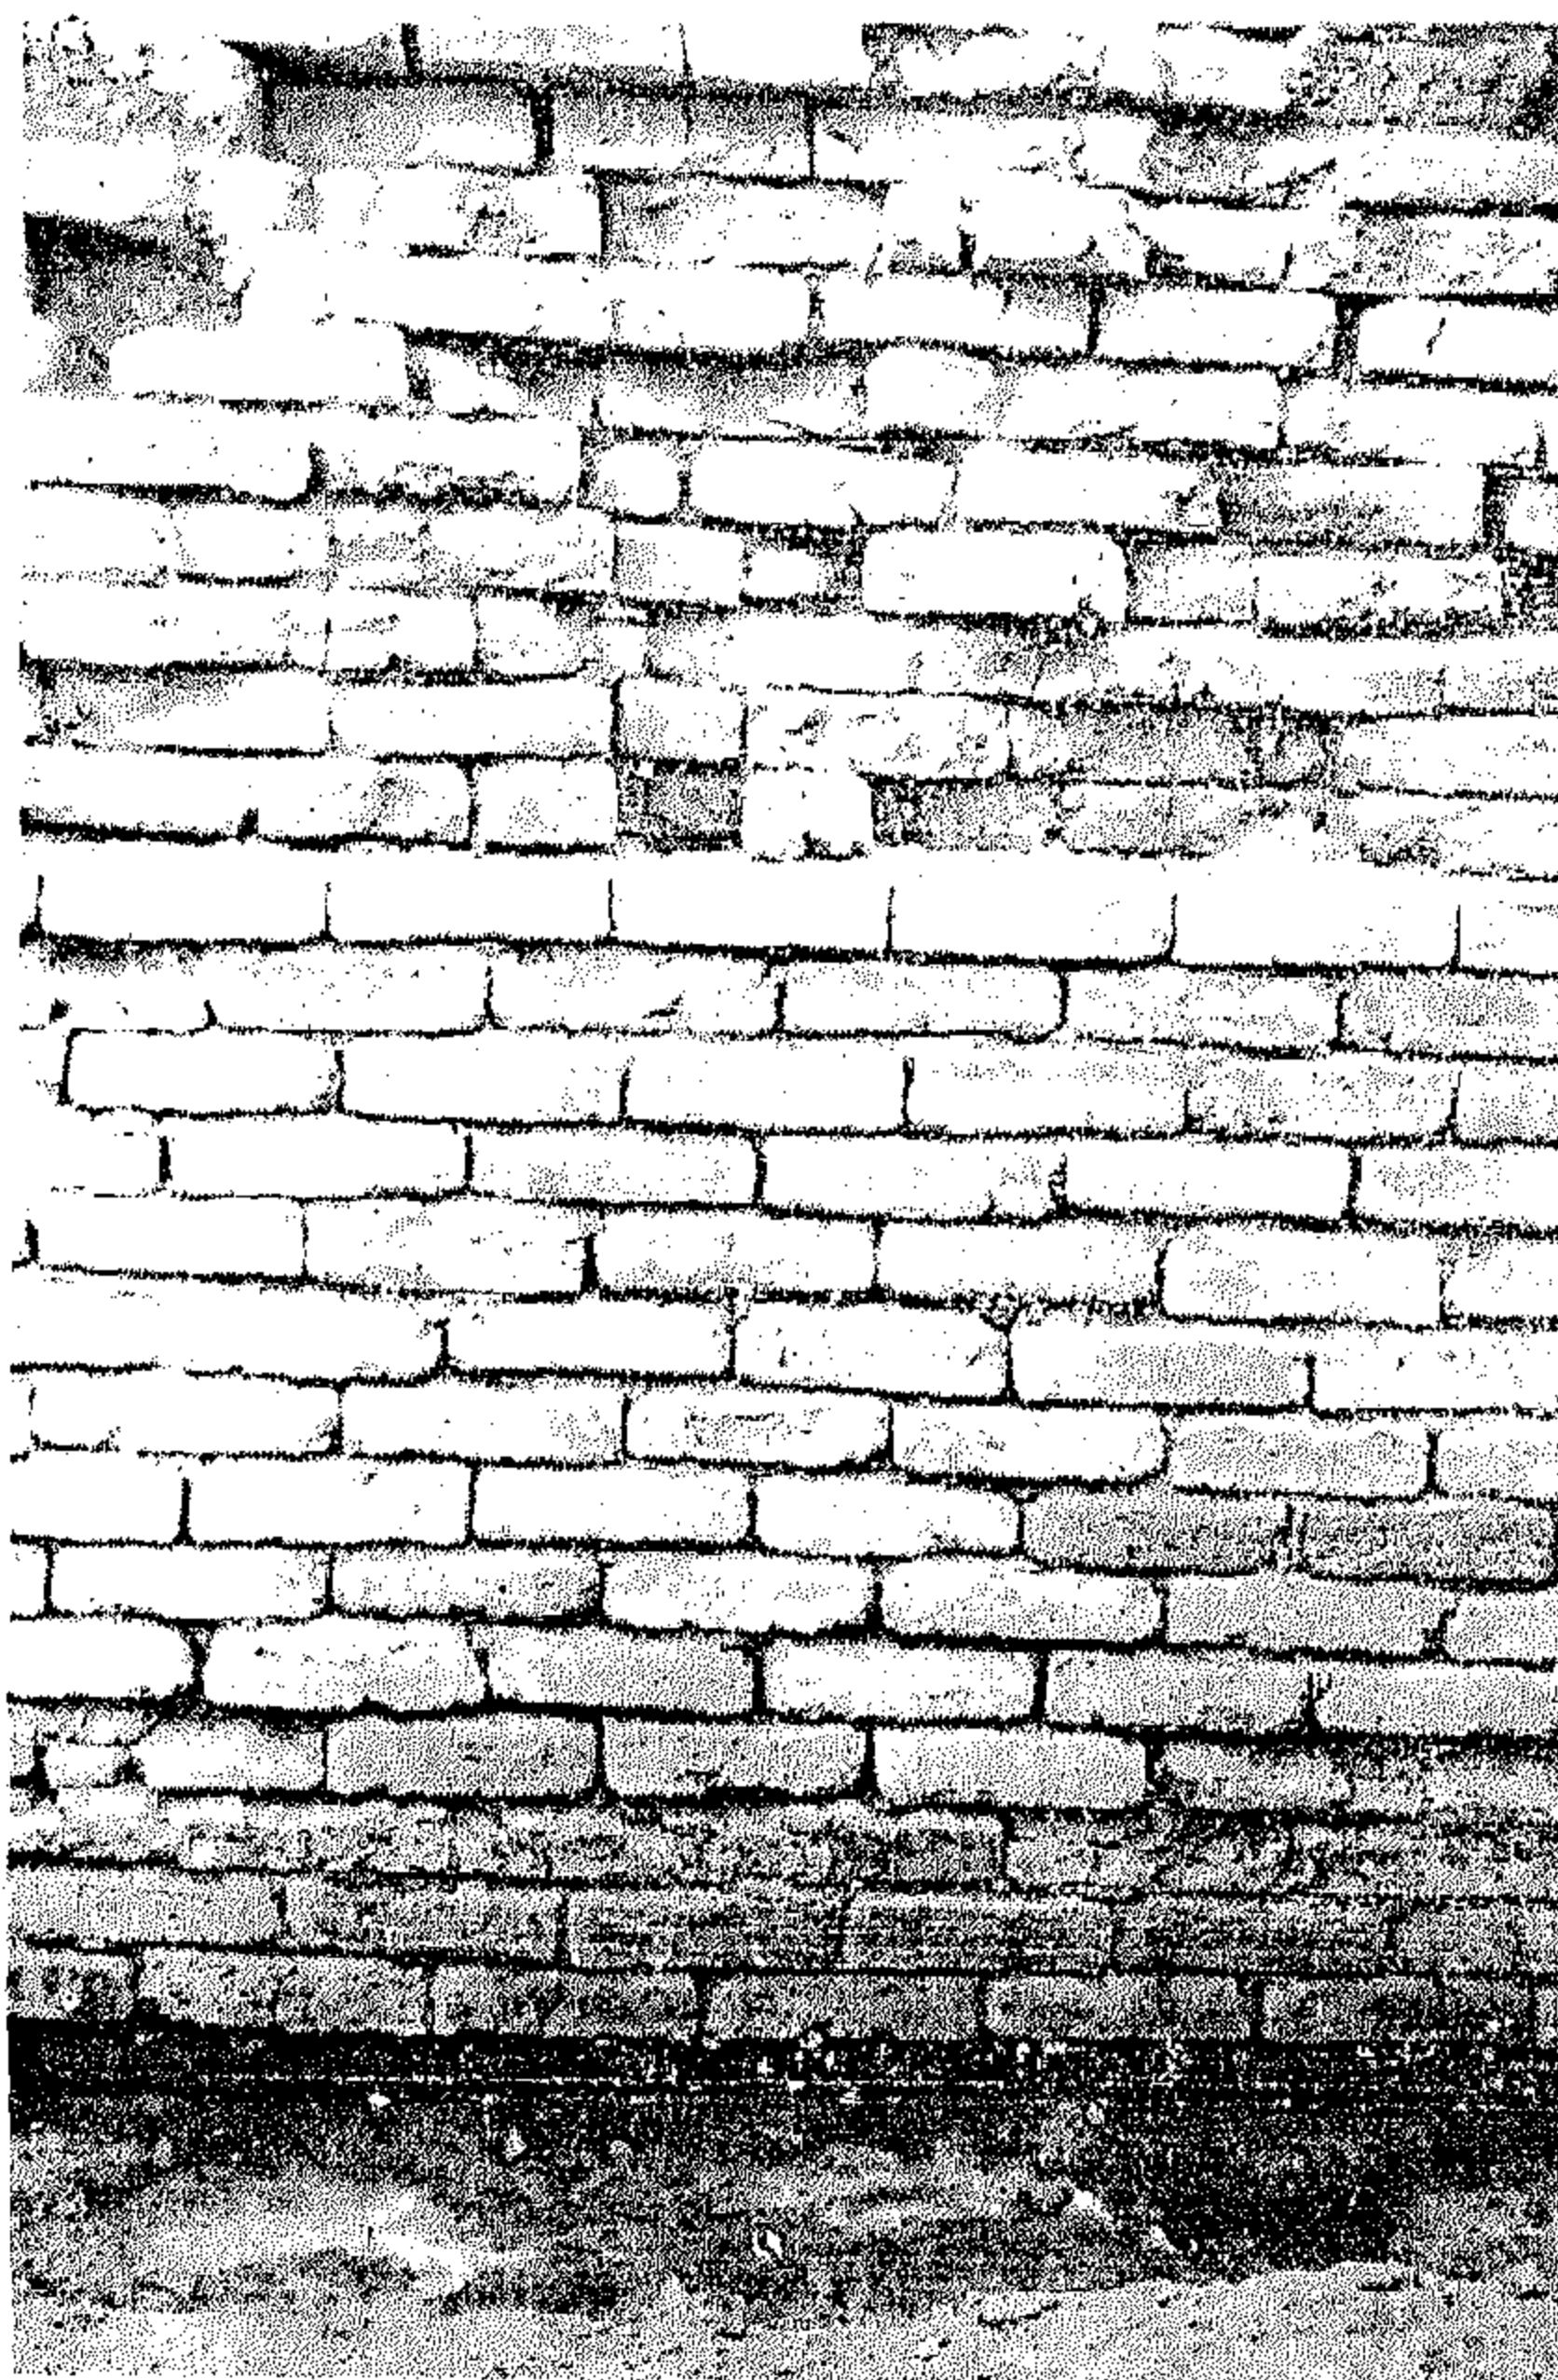
(شكل - ١٩)

كشفنا عن سر ذلك ، وظهر أنها من أصل البناء . فالمعمار الكيشي بنى في بادئ الأمر القناتين القربيتين من الركن ومن واجهته بمستوى جاراتها في كل طلة أي ابتدأ بهما بعد الساف الخامس عشر وعلى مسافة ٢٠٨ متر حقة الركن الشمالي في الواجهة الشمالية الغربية « القياس من القناة الداخلية المربعة الملائمة للغلاف » وعلى مسافة ١٨٥ متر من حافة الركن الشمالي في الواجهة الشمالية الشرقية الشكل ١٩ . وعلى مسافة ١٨٨ متر من حافة الركن

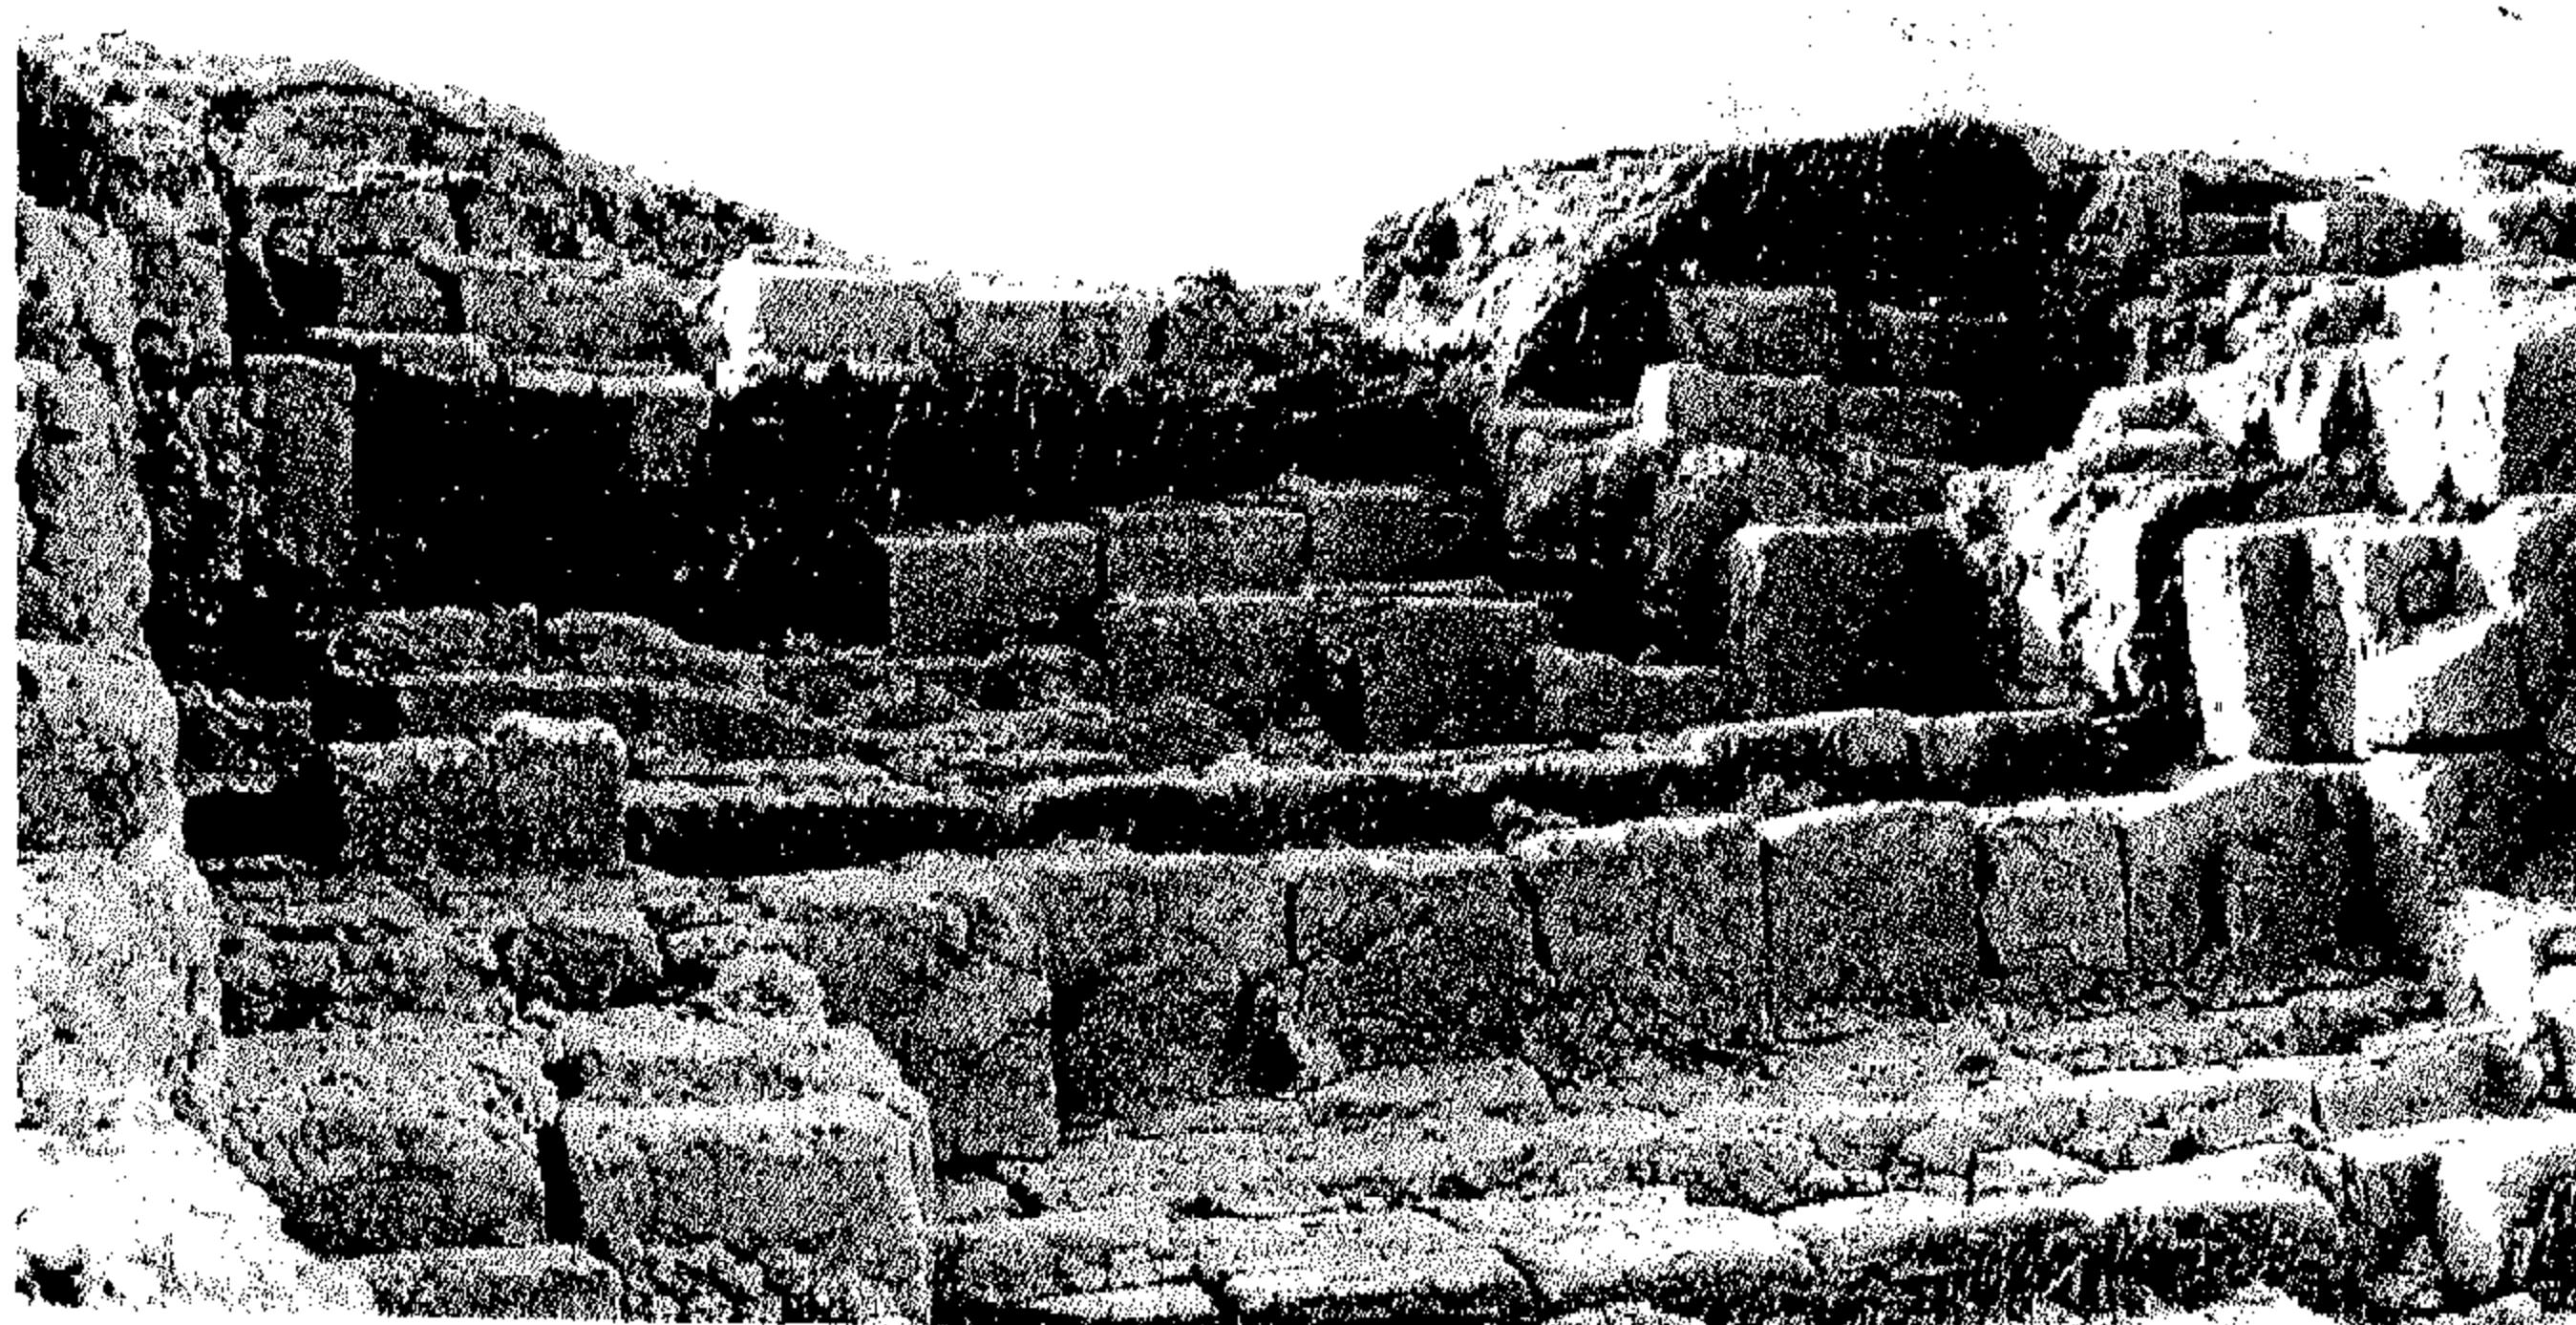
(شکل - ۲۱)

- والقناة الصحيحة الى اليمين .
- (٢٠) طلعة الركن الشمالي من الواجهة الشمالية الشرقية تبين القناة الخطأ الى اليمين والقناة الصحيحة الى اليسار .
- (٢١) احدى الاجرات المختومة وعليها ثمانية اسطر من الكتابة السومرية الحديدة وقد وجد الكثير منها في بناء الغلاف الاجري .
