سُوكِرْ

النتائج الاولية

للتنقيبات التي اجريت في التلول الكائنة مع مسار الطريق الدولي

صلاح سلمان رميس

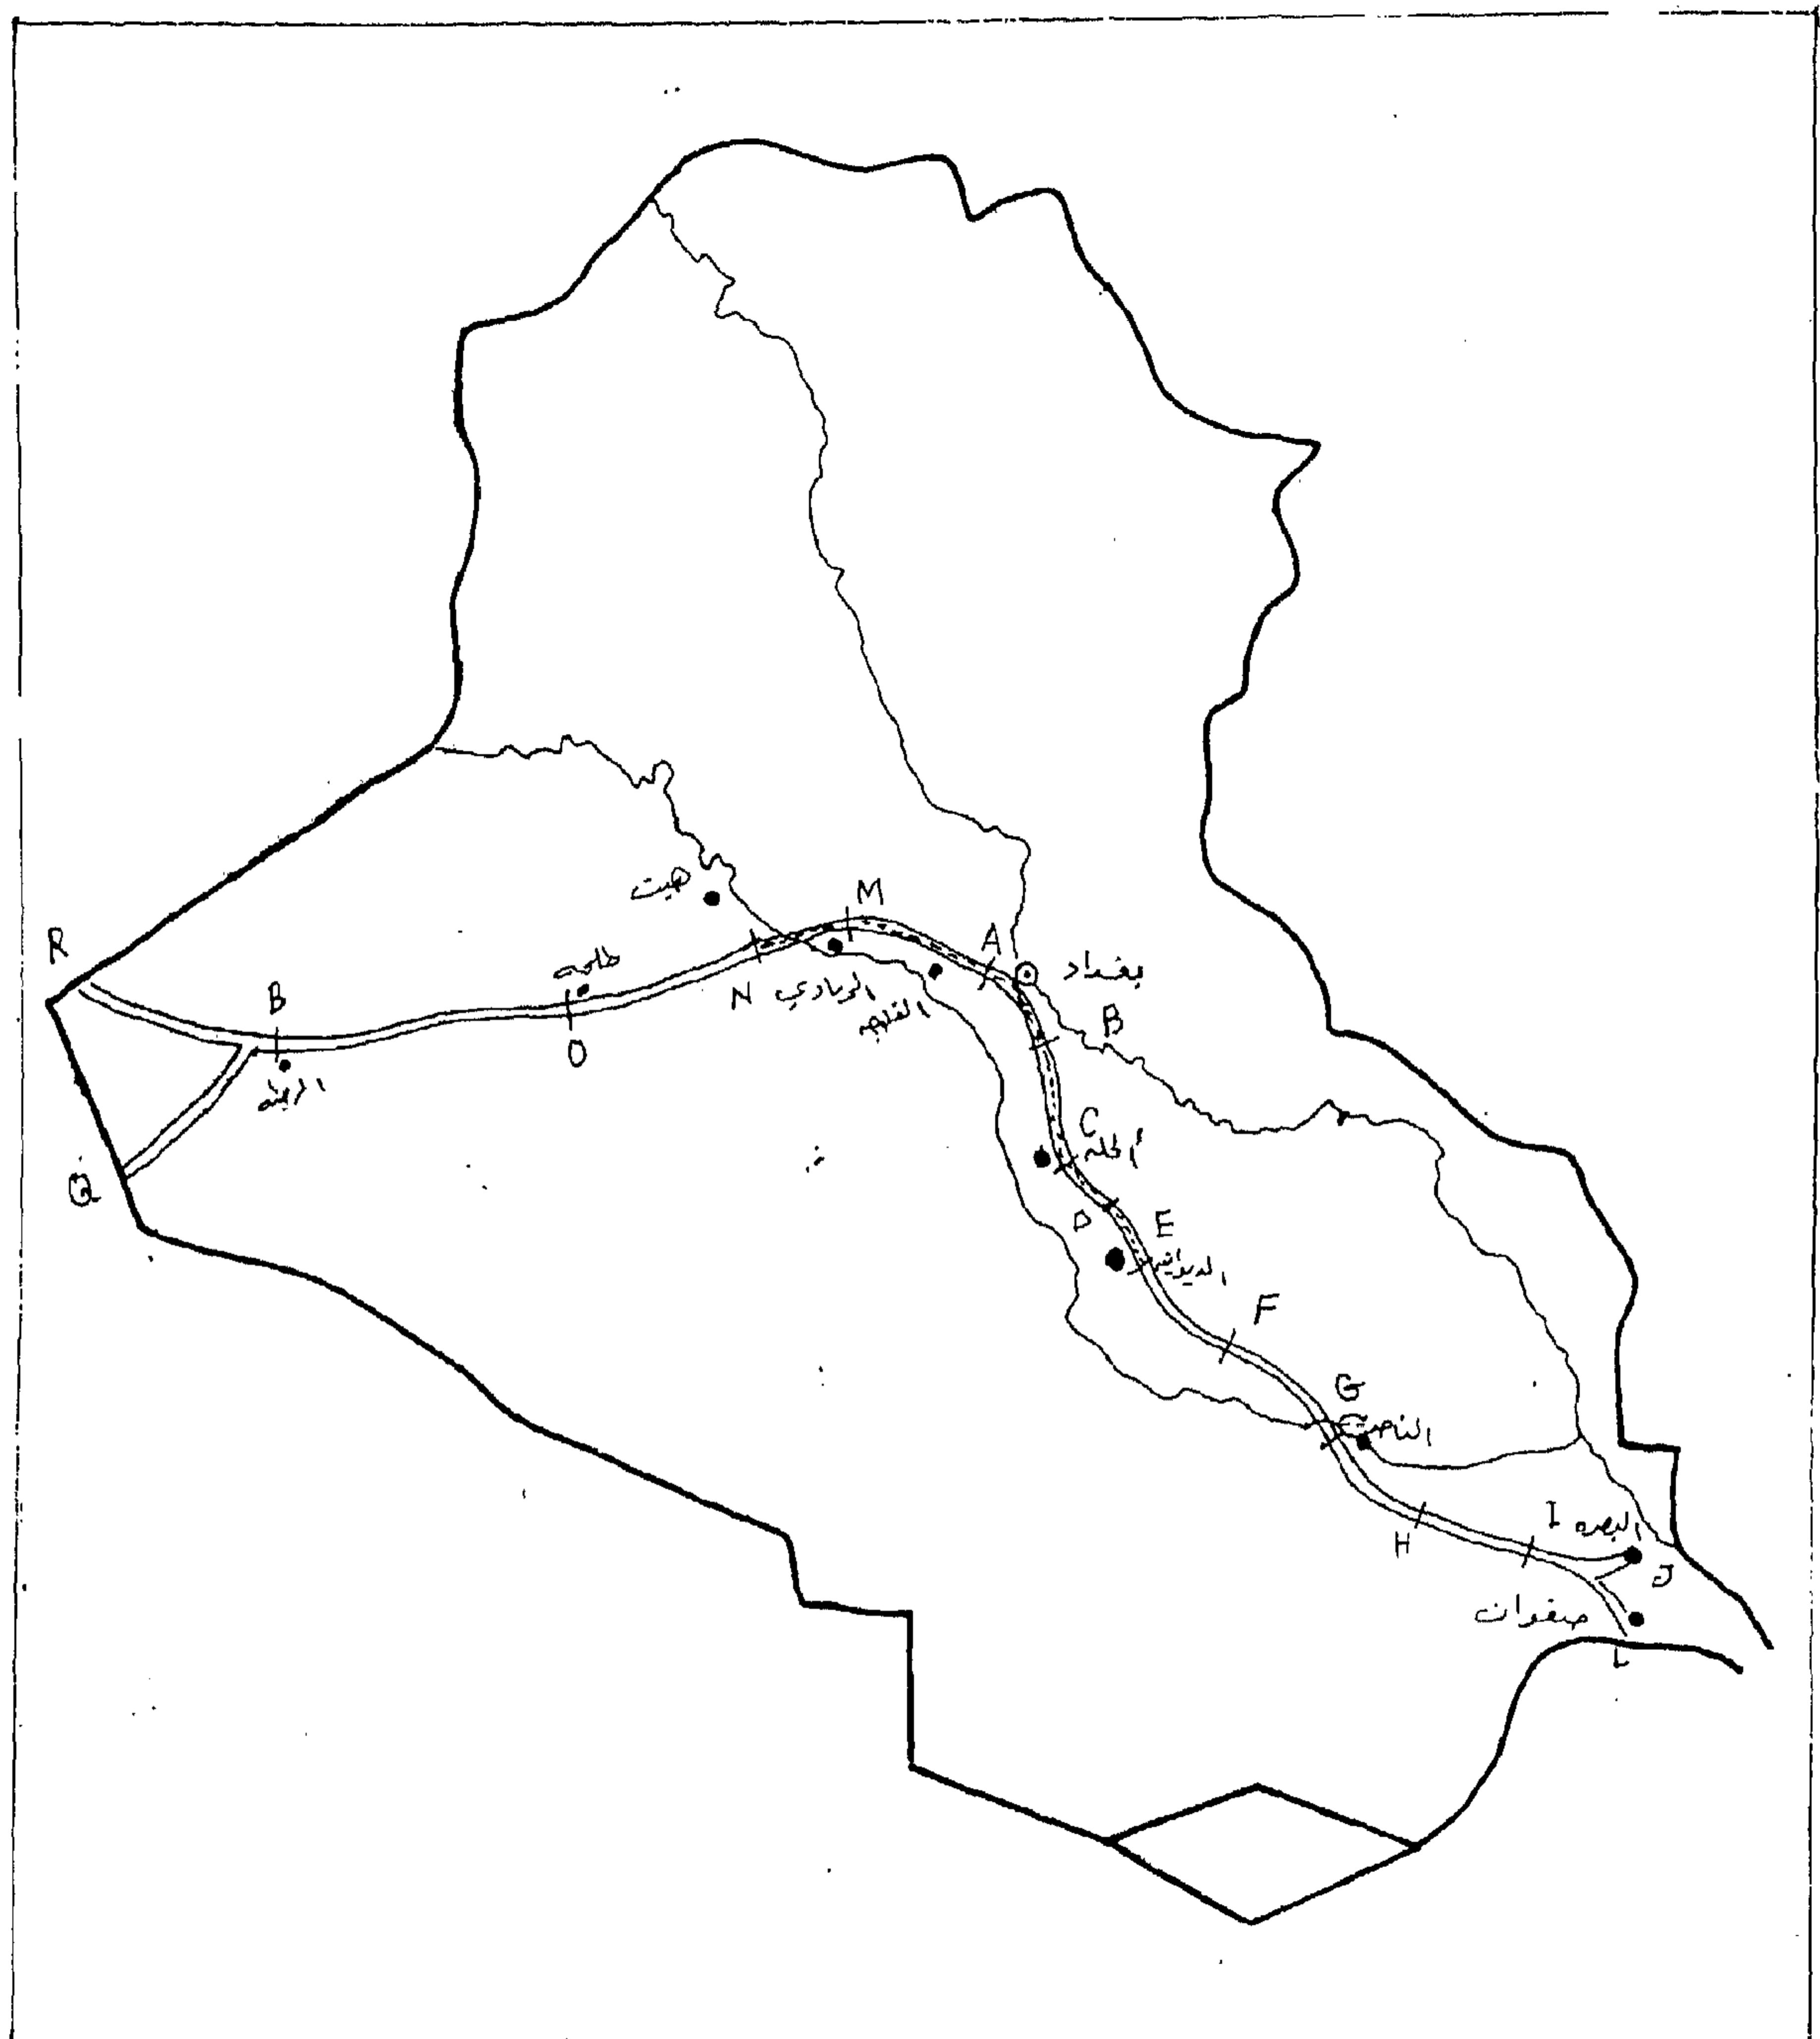
خارطة العراق مؤشر عليها طريق المرور السريع رقم -1-

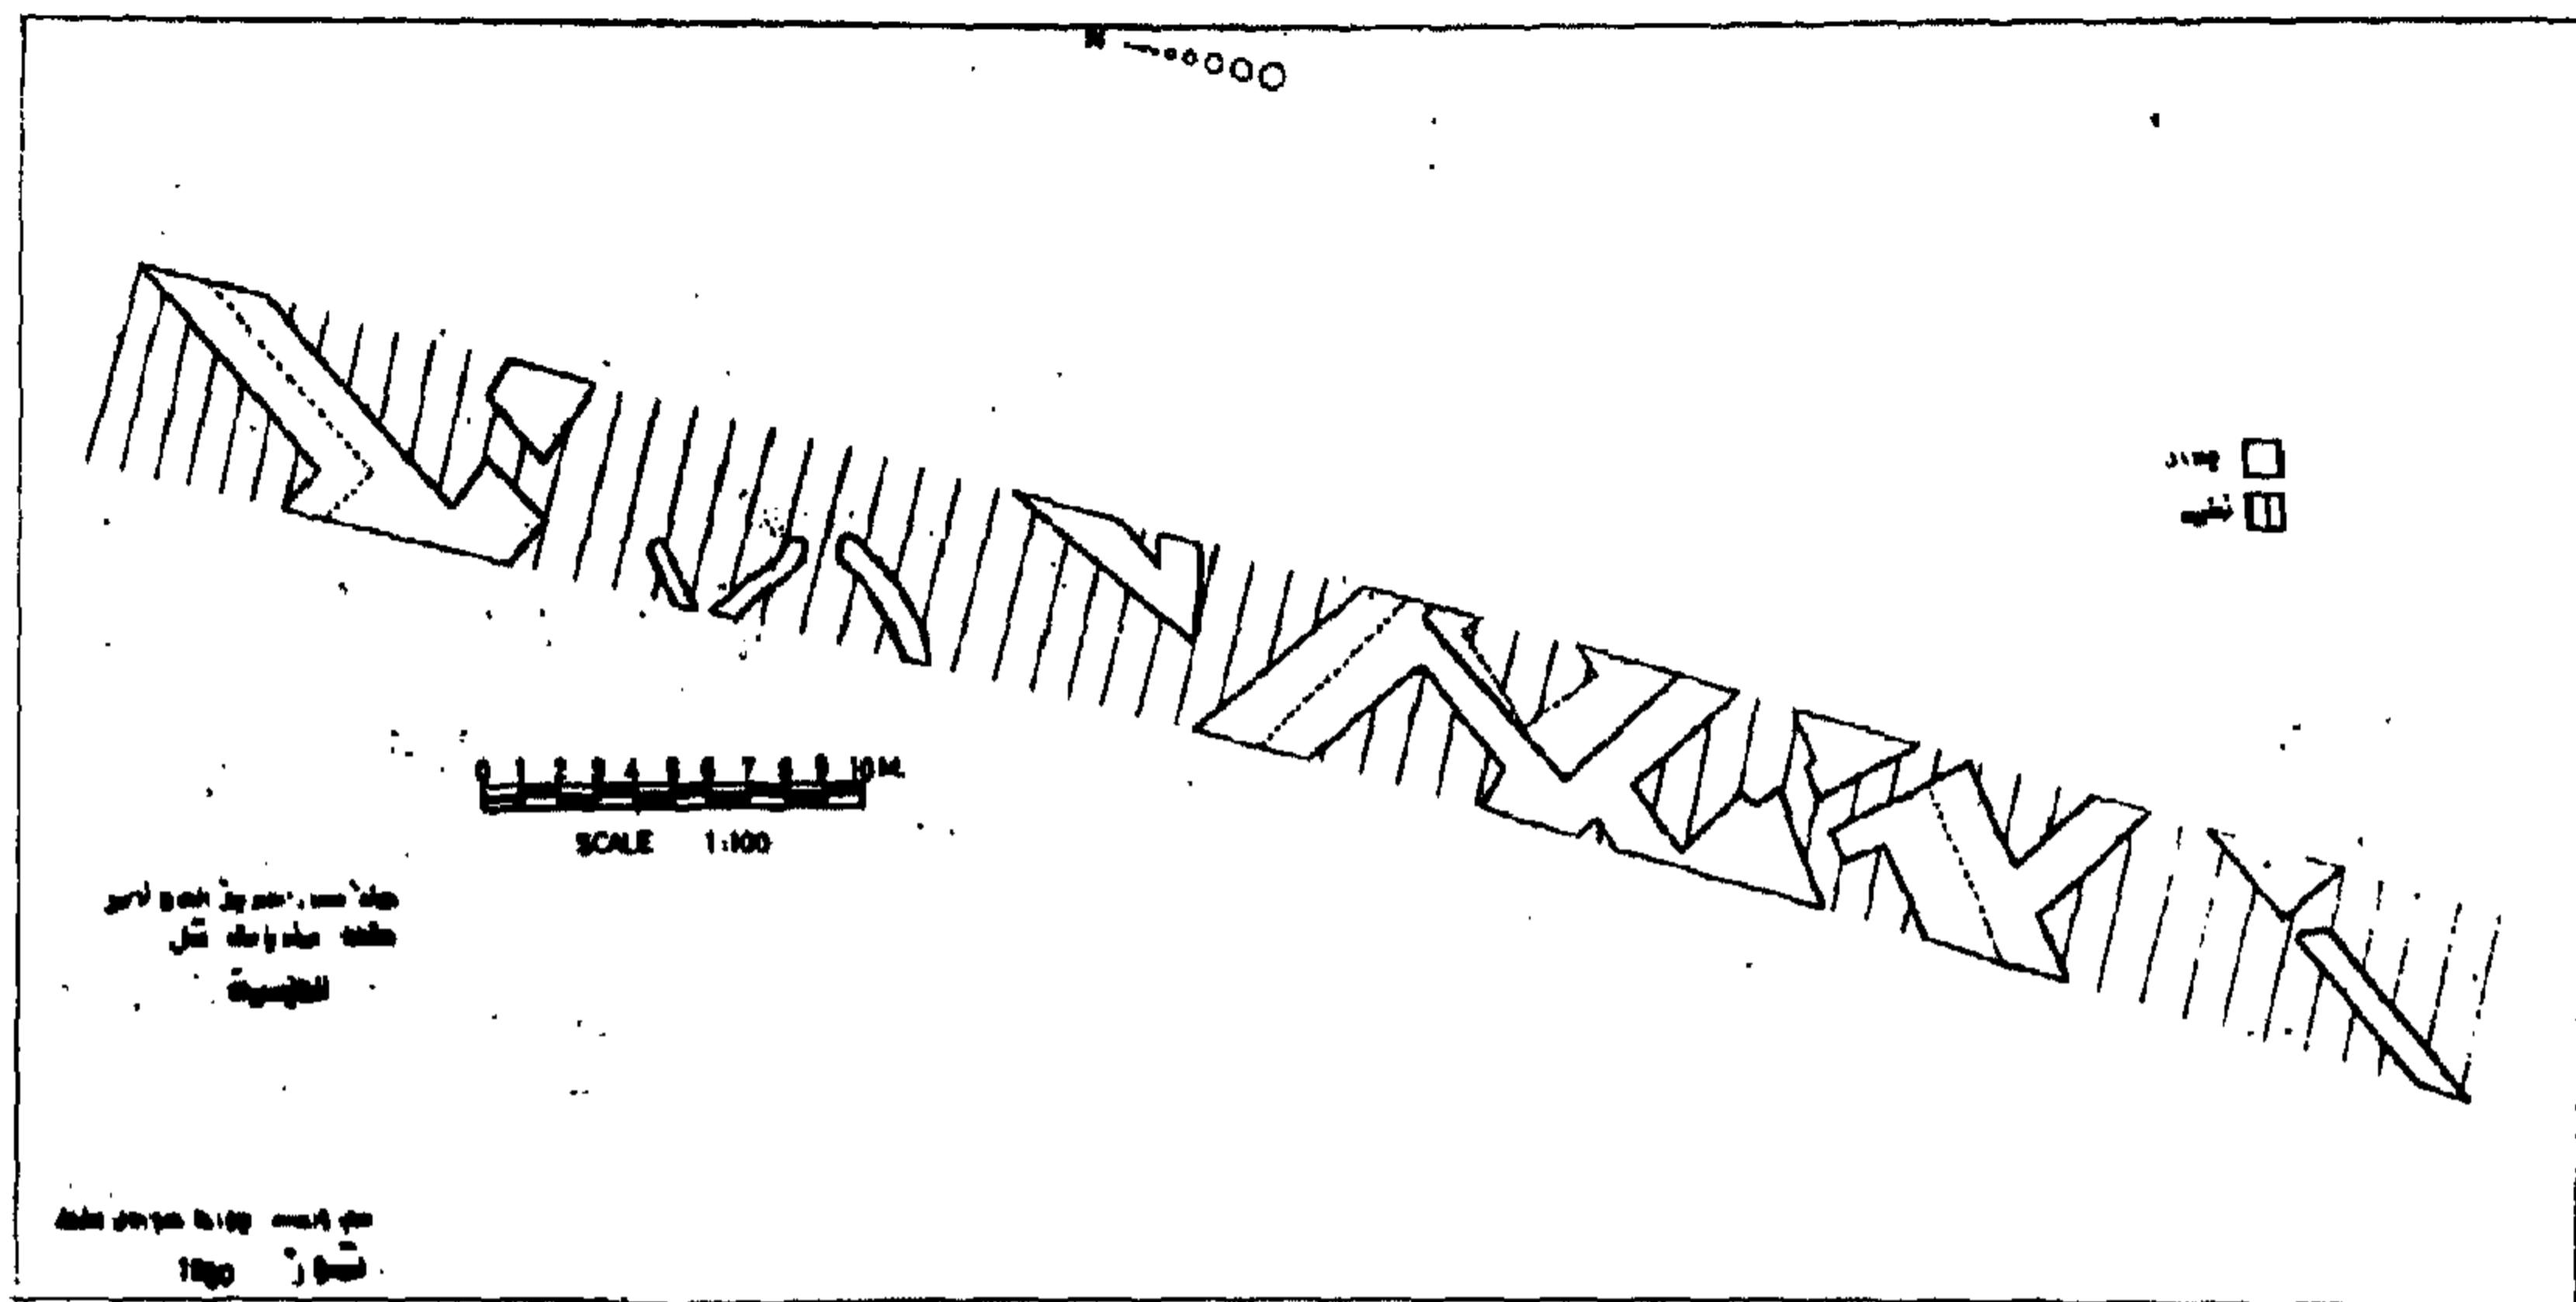
ب - مخطط خندق الحفريات مؤشر عليه الابنية المستظاهرة .
لوح رقم (٢) أ - صورة للحفريات مأخوذة من جهة الجنوب .

$40 \text{ سم} \times 10 \text{ سم}$. وعرض هذه الجدران يتراوح ما بين (١٥-٤٠ مترا) (اللوح رقم ٢ أ) وظهرت لدينا أثناء عملية التنقيب اربعة تابير موزعة على الاجزاء المستظاهرة من المراافق السكنية . ويلاحظ على مواضع هذه التابير انها مقامة داخل الجدران المستظاهرة والتي من المحتمل انها تشكل اجزاء من ساحات لهذه المراافق . هذا وقد لوحظ ان الارضيات التي تستند عليها اسس هذه الجدران قد ظهرت لدينا على عمق ٩٠ سم من سطح التل . فارتأينا ان نعمق حفرياتنا وذلك للتأكد ما اذا كانت هناك ابنية اخرى ام لا .. فاستمر الحفر الى عمق مترين عن سطح التل حيث ظهرت لدينا الارض البكر وهي ارض غريبة شديدة الرطوبة ، وعند هذا القدر ، اضطررنا الى

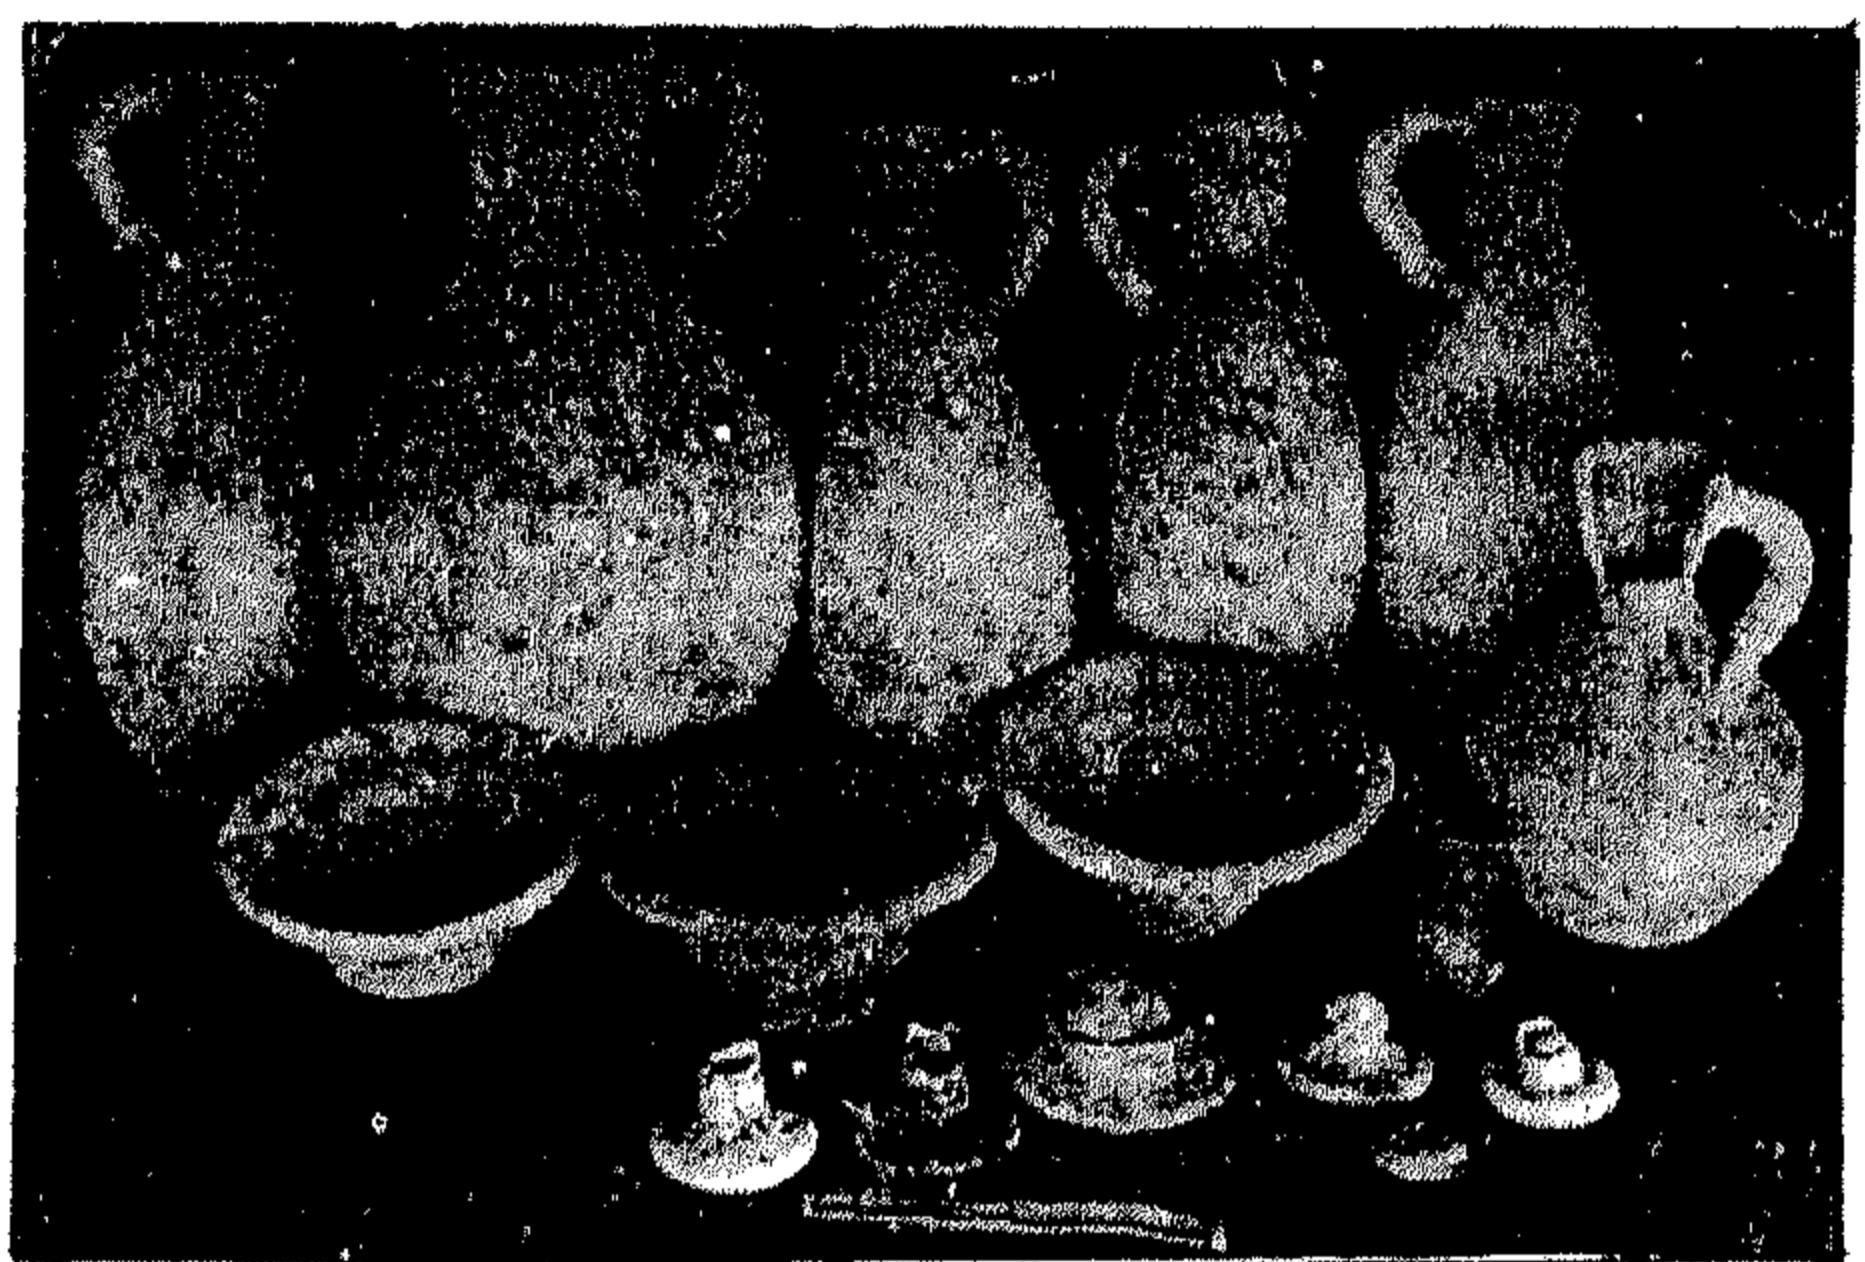
لوح رقم ٢ - ب - صورة للاثار المكتشفة في الموقع

الكف عن الحفر . حيث تبين ان هذا التل لم يسكن لفترة طويلة ثم هجر ومن كل ما تقدم يمكن القول ان هذا التل هو عبارة عن مستوطن فرثي سكن لفترة غير طويلة ولربما الدراسات والمسوحات التي قد تجري في هذه المنطقة قد تسلط الضوء على هذا المستوطن الفترة . وبمقارنة الفرثي الفرنسية في هذه المنطقة . وما يدعم وأينا هذا هو قلة الاثار المكتشفة وهذه المنطقة كما يتصفح في حديثنا عن اللقى المكتشفة ادناء : (لوح رقم ٢ ب) .

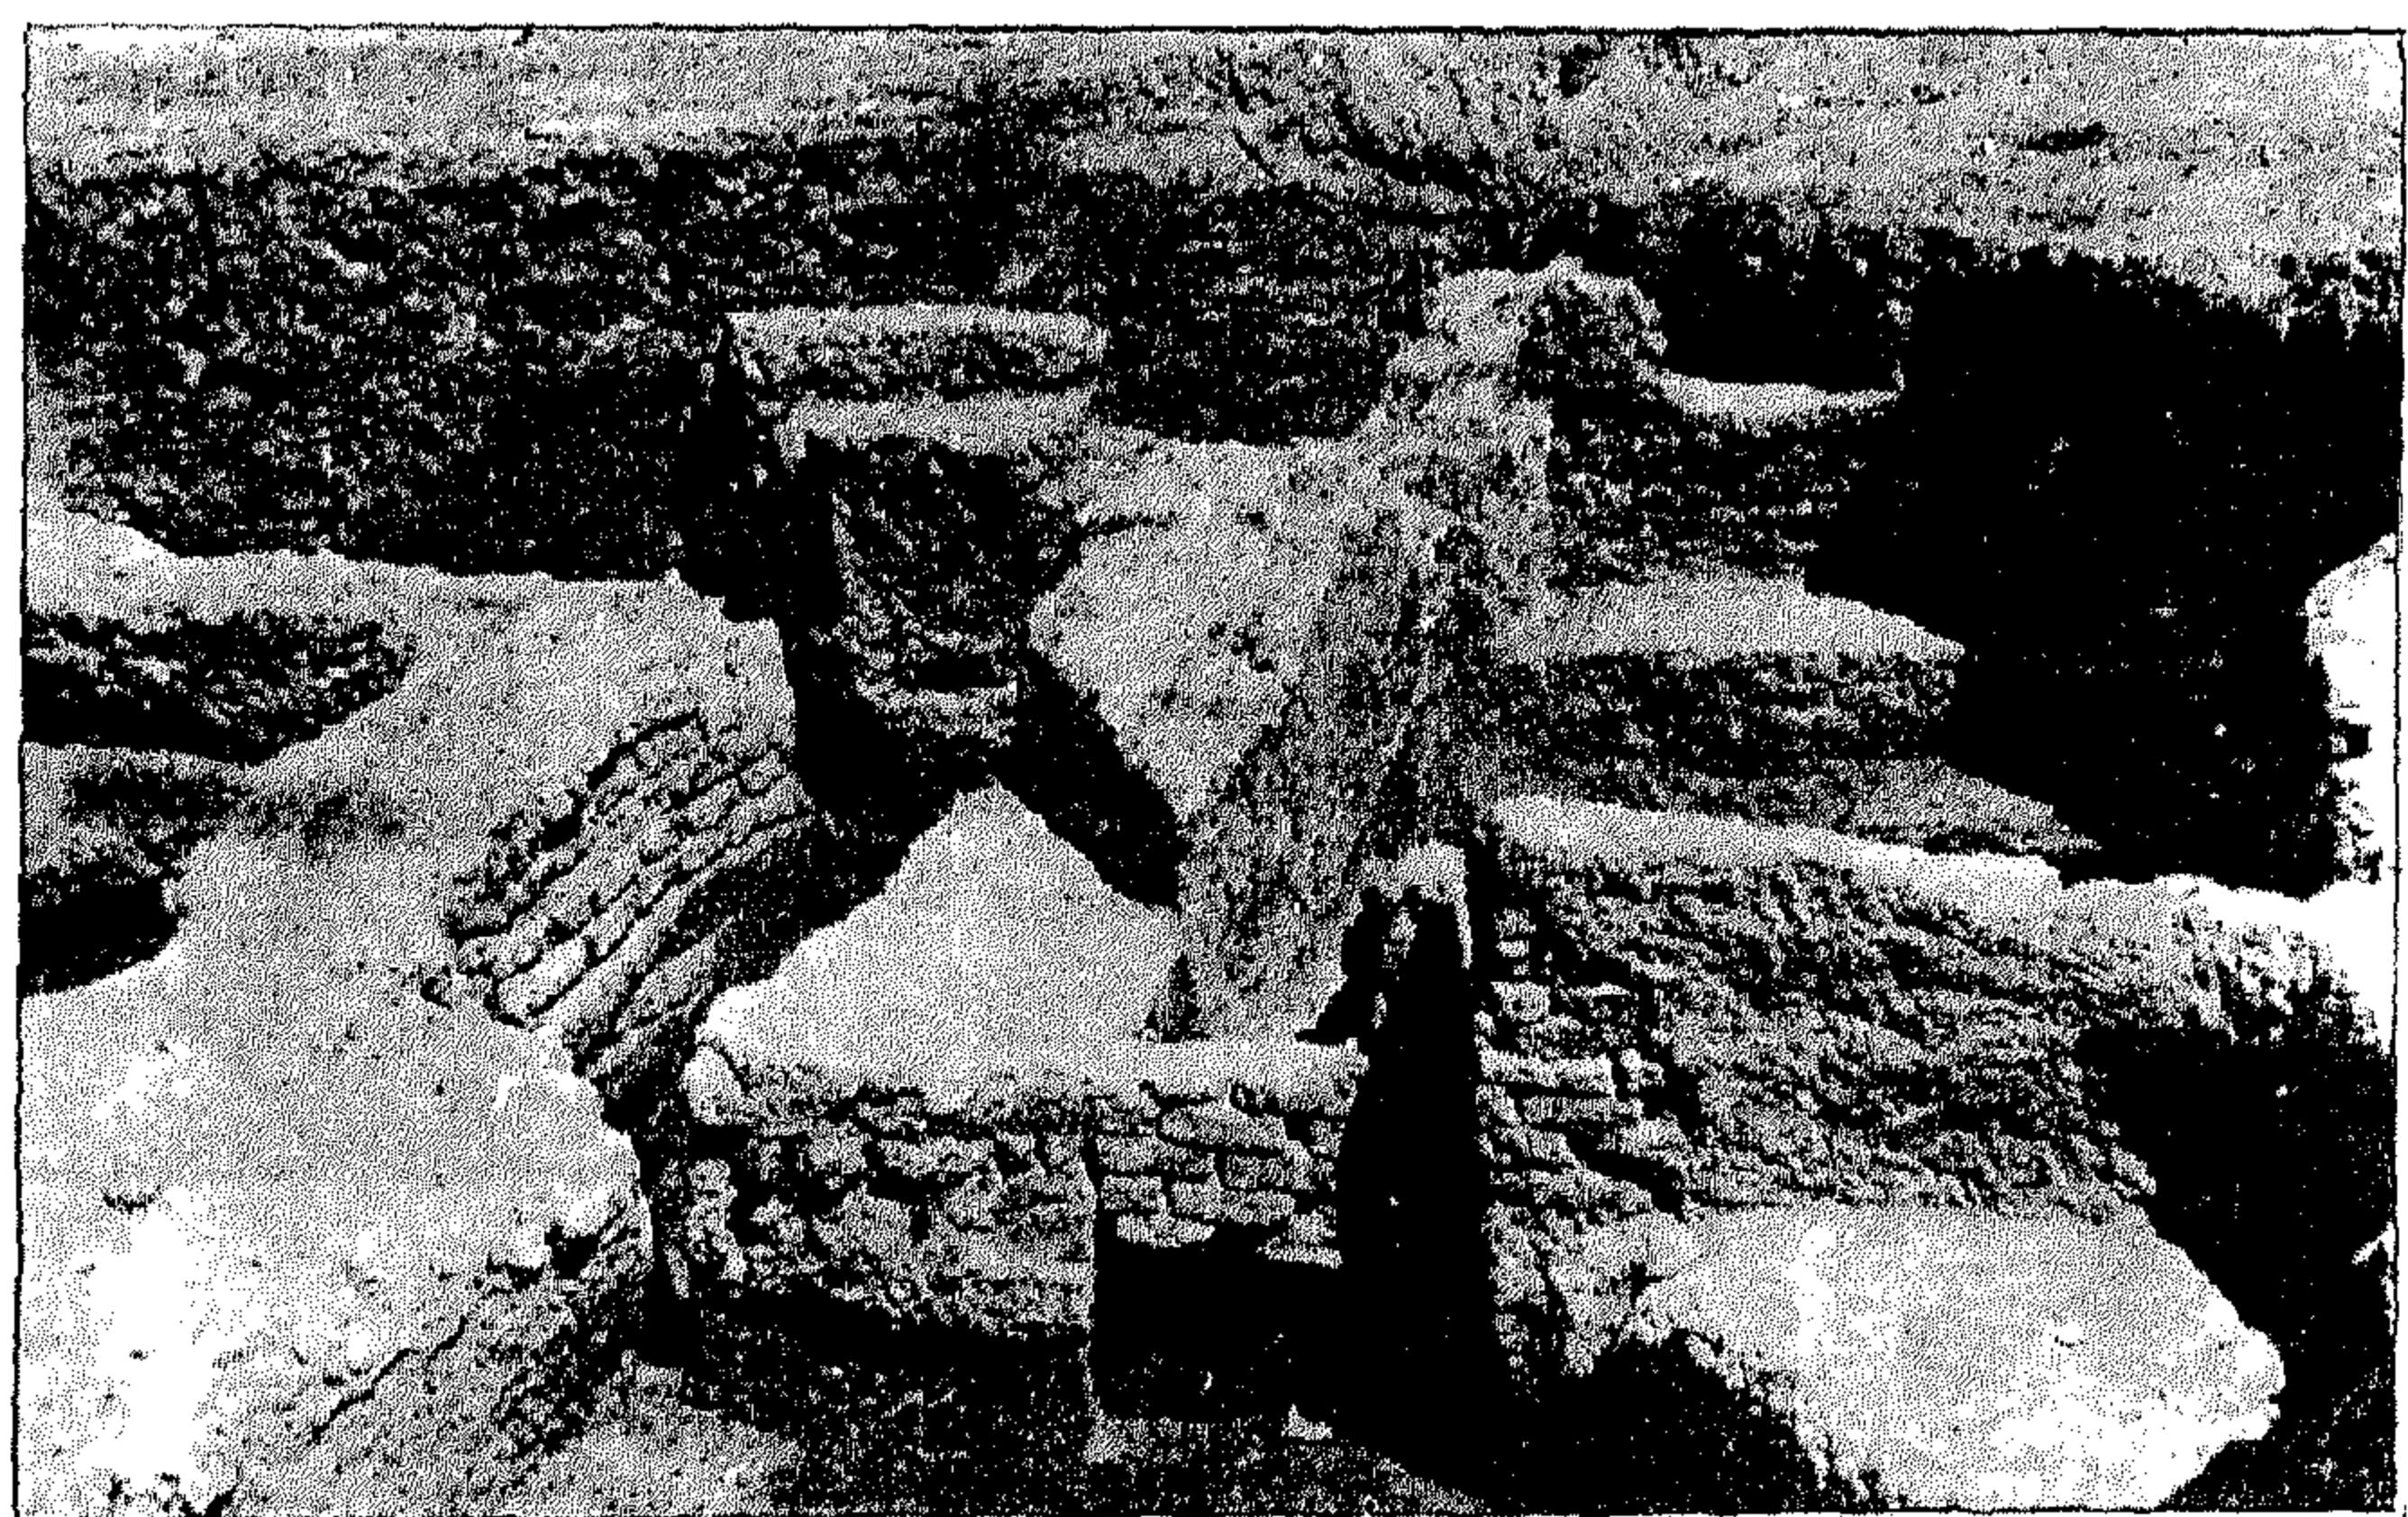
لوح رقم (٤)

ب - صورة للحفريات . تظهر فيها بقايا الطبة الأولى والثانية والثالثة .

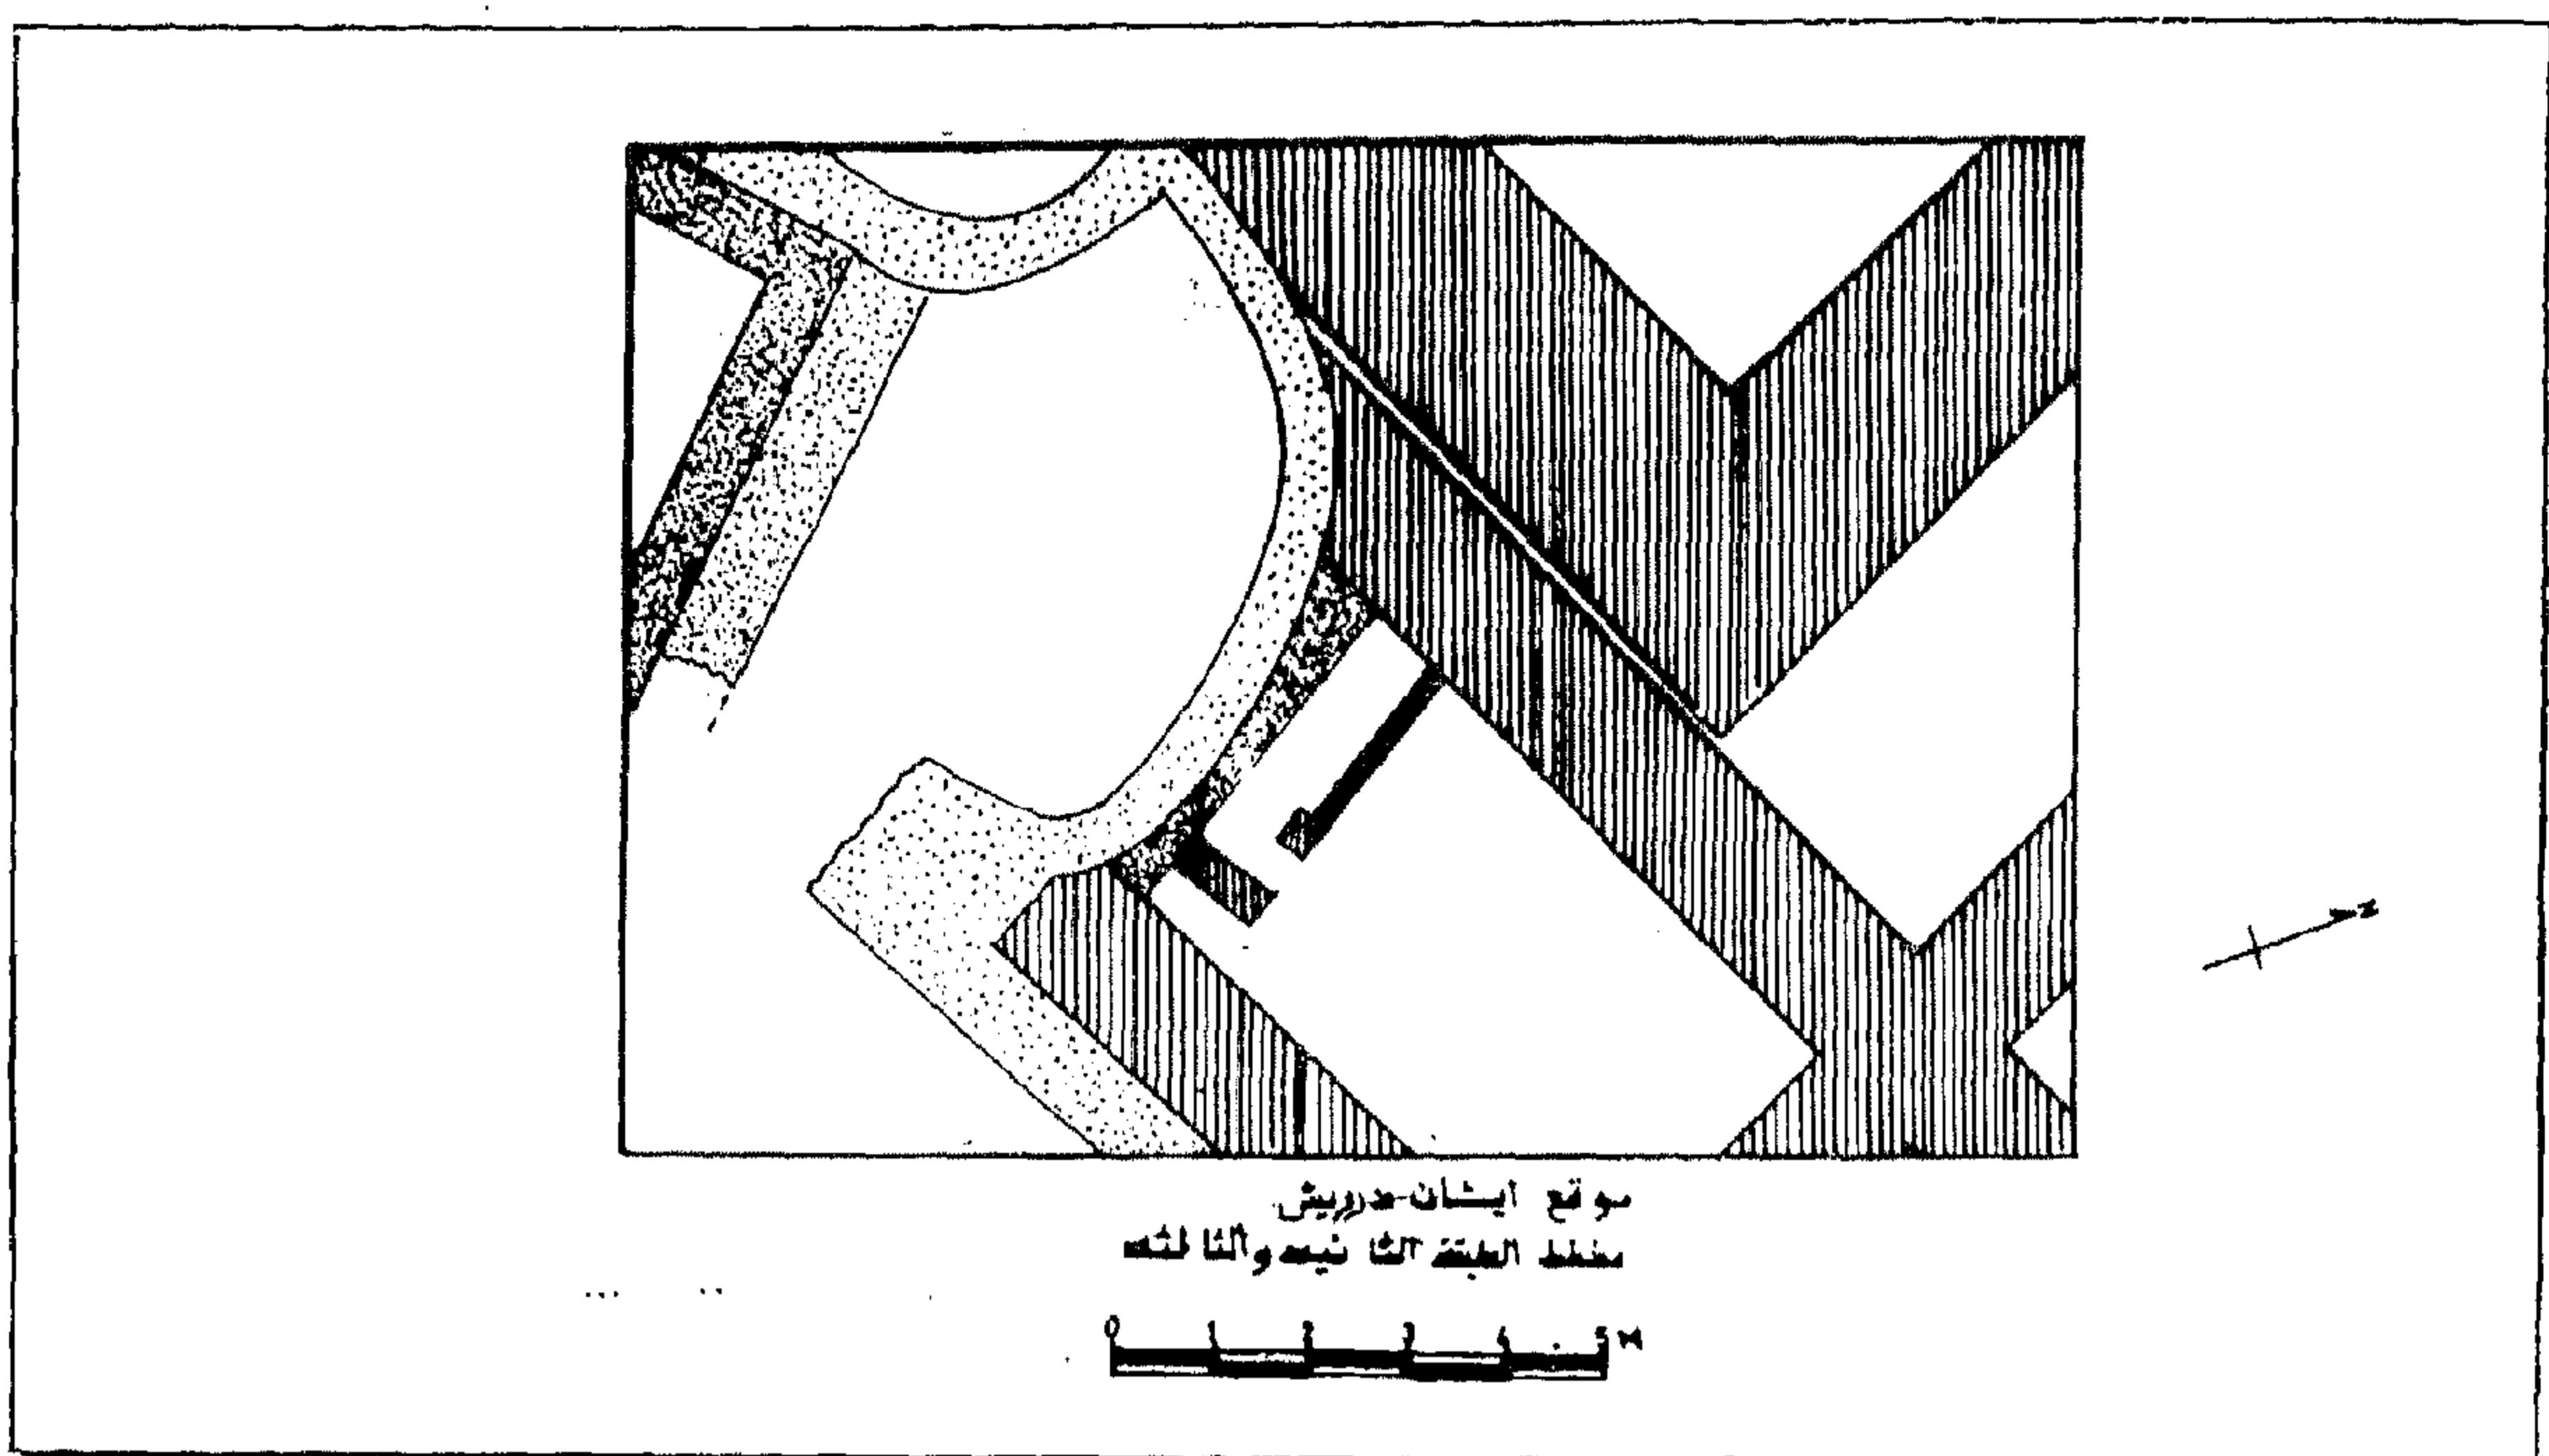
لوح رقم (٣)

ب - مخطط الطبقتين الثانية والثالثة
