سُوكِرْ

النتائج الاولية

للتنقيبات التي اجريت في التلول الكائنة مع مسار الطريق الدولي

صلاح سلمان رميس

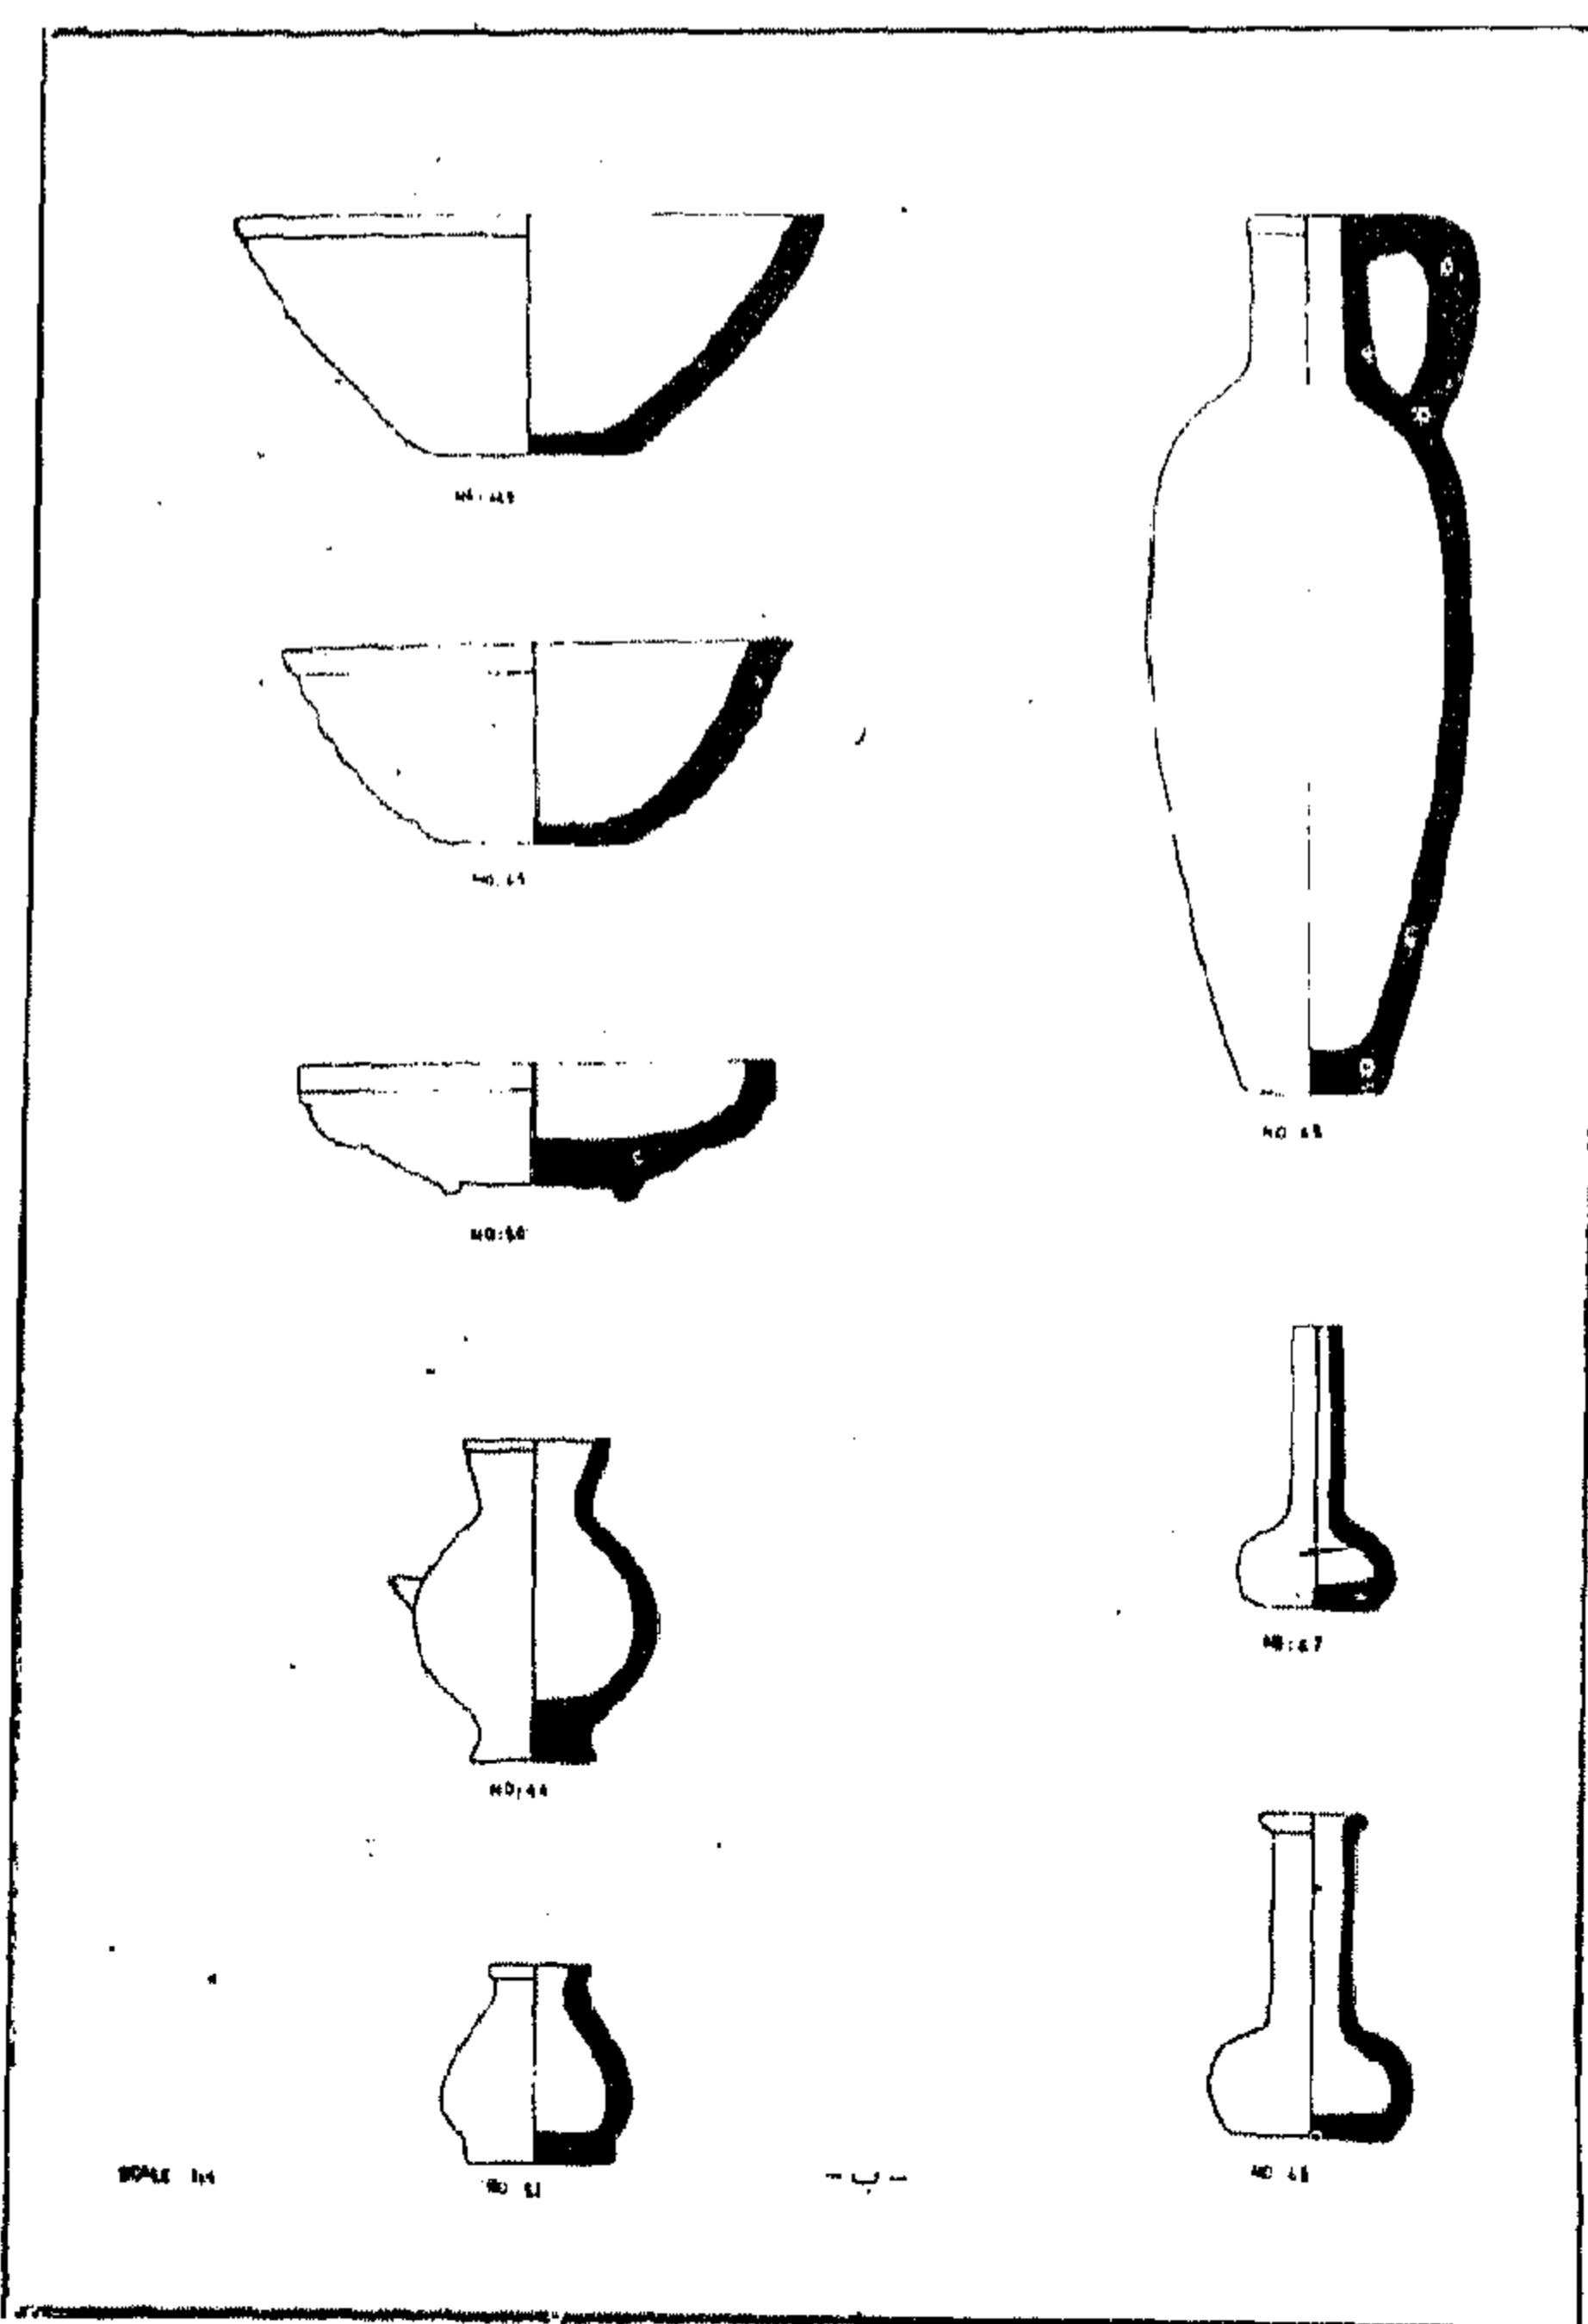
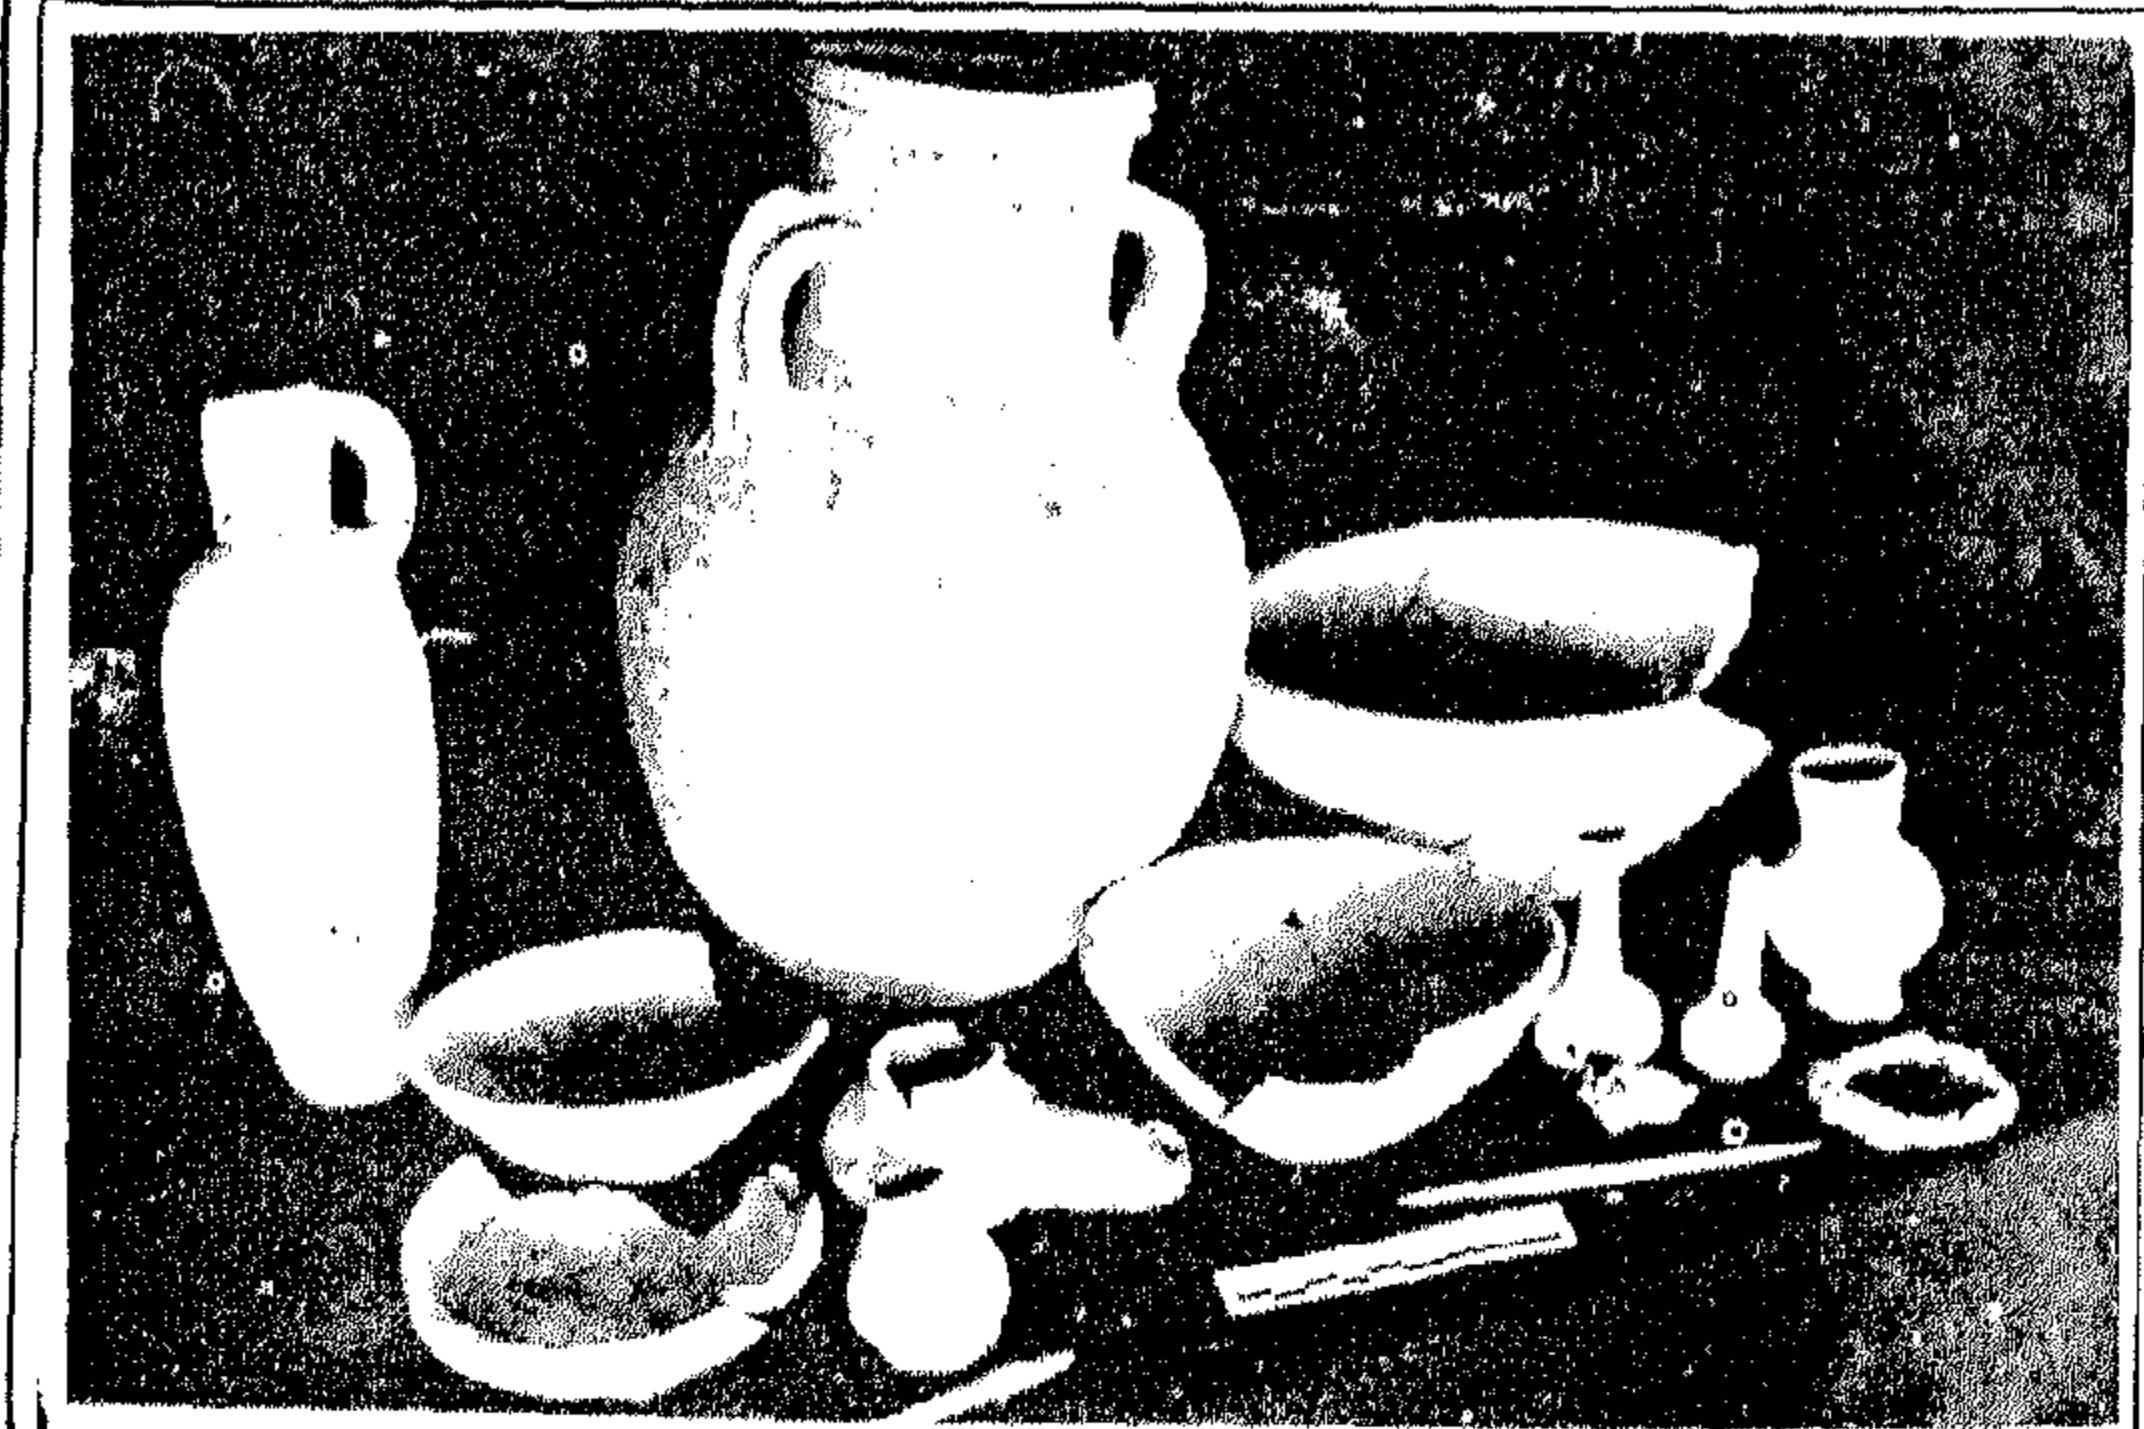
لوح رقم (٤)

آ - صورة للاثار المكتشفة في الموقع

ب - رسوم فخارية متعددة.

تتمثل اللقي الأثرية القليلة التي تم العثور عليها من خلال اعمالنا في هذا التل في المواد التالية : - (لوح رقم ٤)

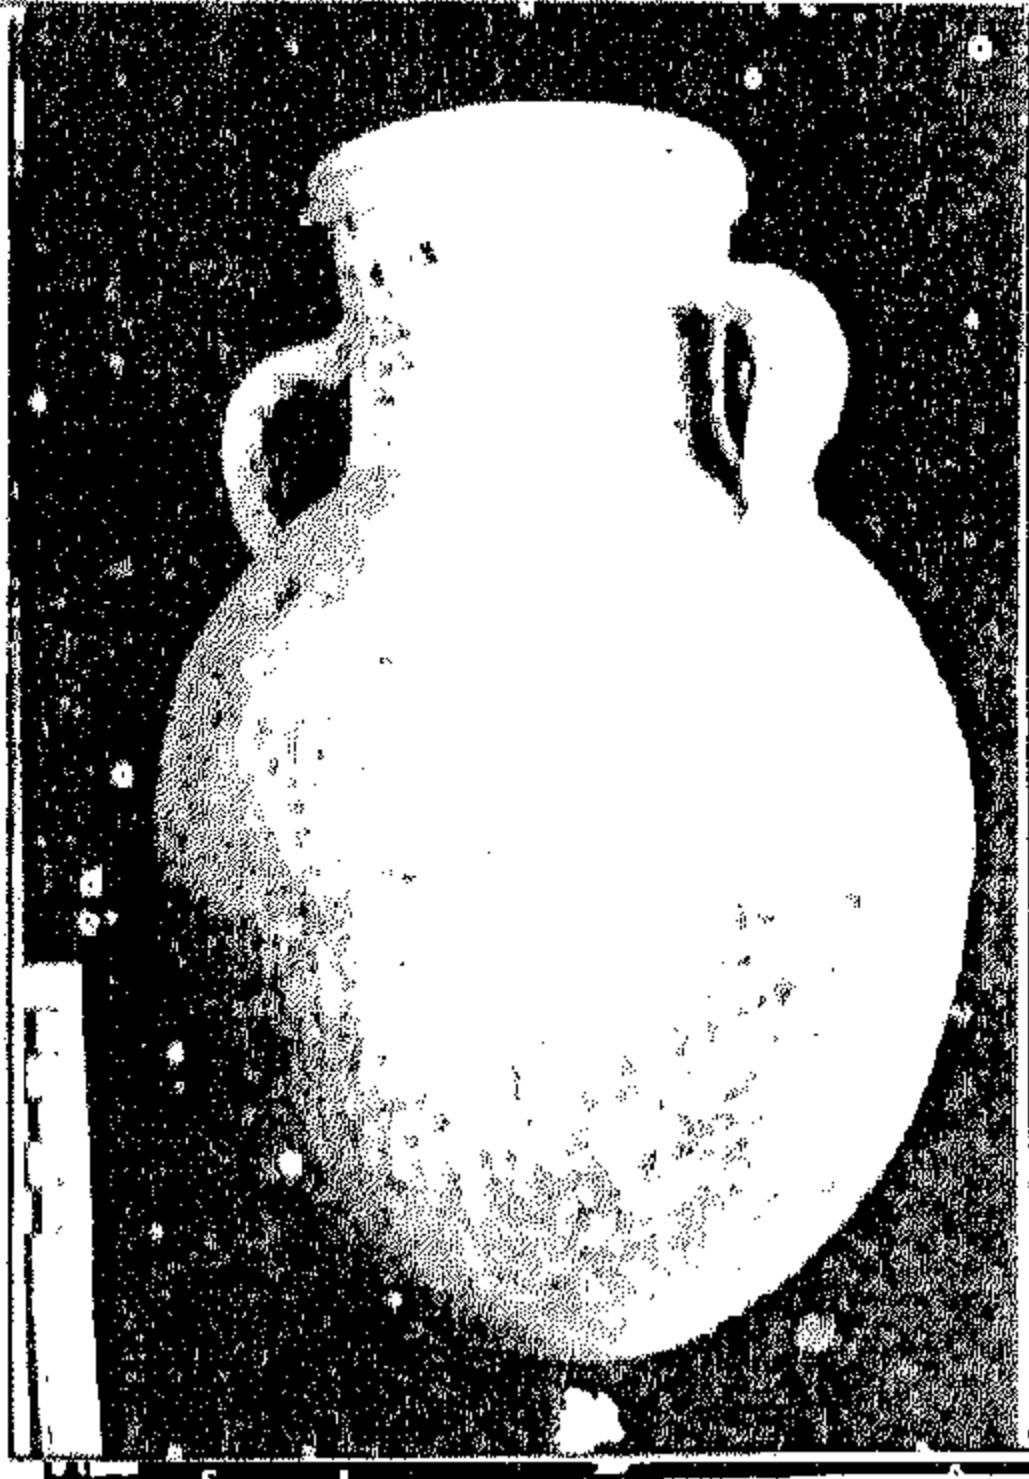
آ - صورة لجرة شجارية صغيرة ذات مصب صغير
ب - صورة لقناوى الزجاجية المكثفة
ج - صورة لجرة فخارية ذات مقابضين متقابلين

آ - الفخار الاعتيادي : - وتمثل في جرار مختلفة الاحجام والاشكال منها جرة كبيرة الحجم بيضوية الشكل لها مقبضان (لوح رقم ٥ ج) واخرى طولية الشكل ذات رقبة طويلة كما مقبض جانبي .

عثينا على قنبيتين زجاجيتين صغيرتي الحجم كروبي الشكل لها رقبتان طويتان وحافظهما مائلة الى الخارج عليهما طلاء (لوح ٥ ب)

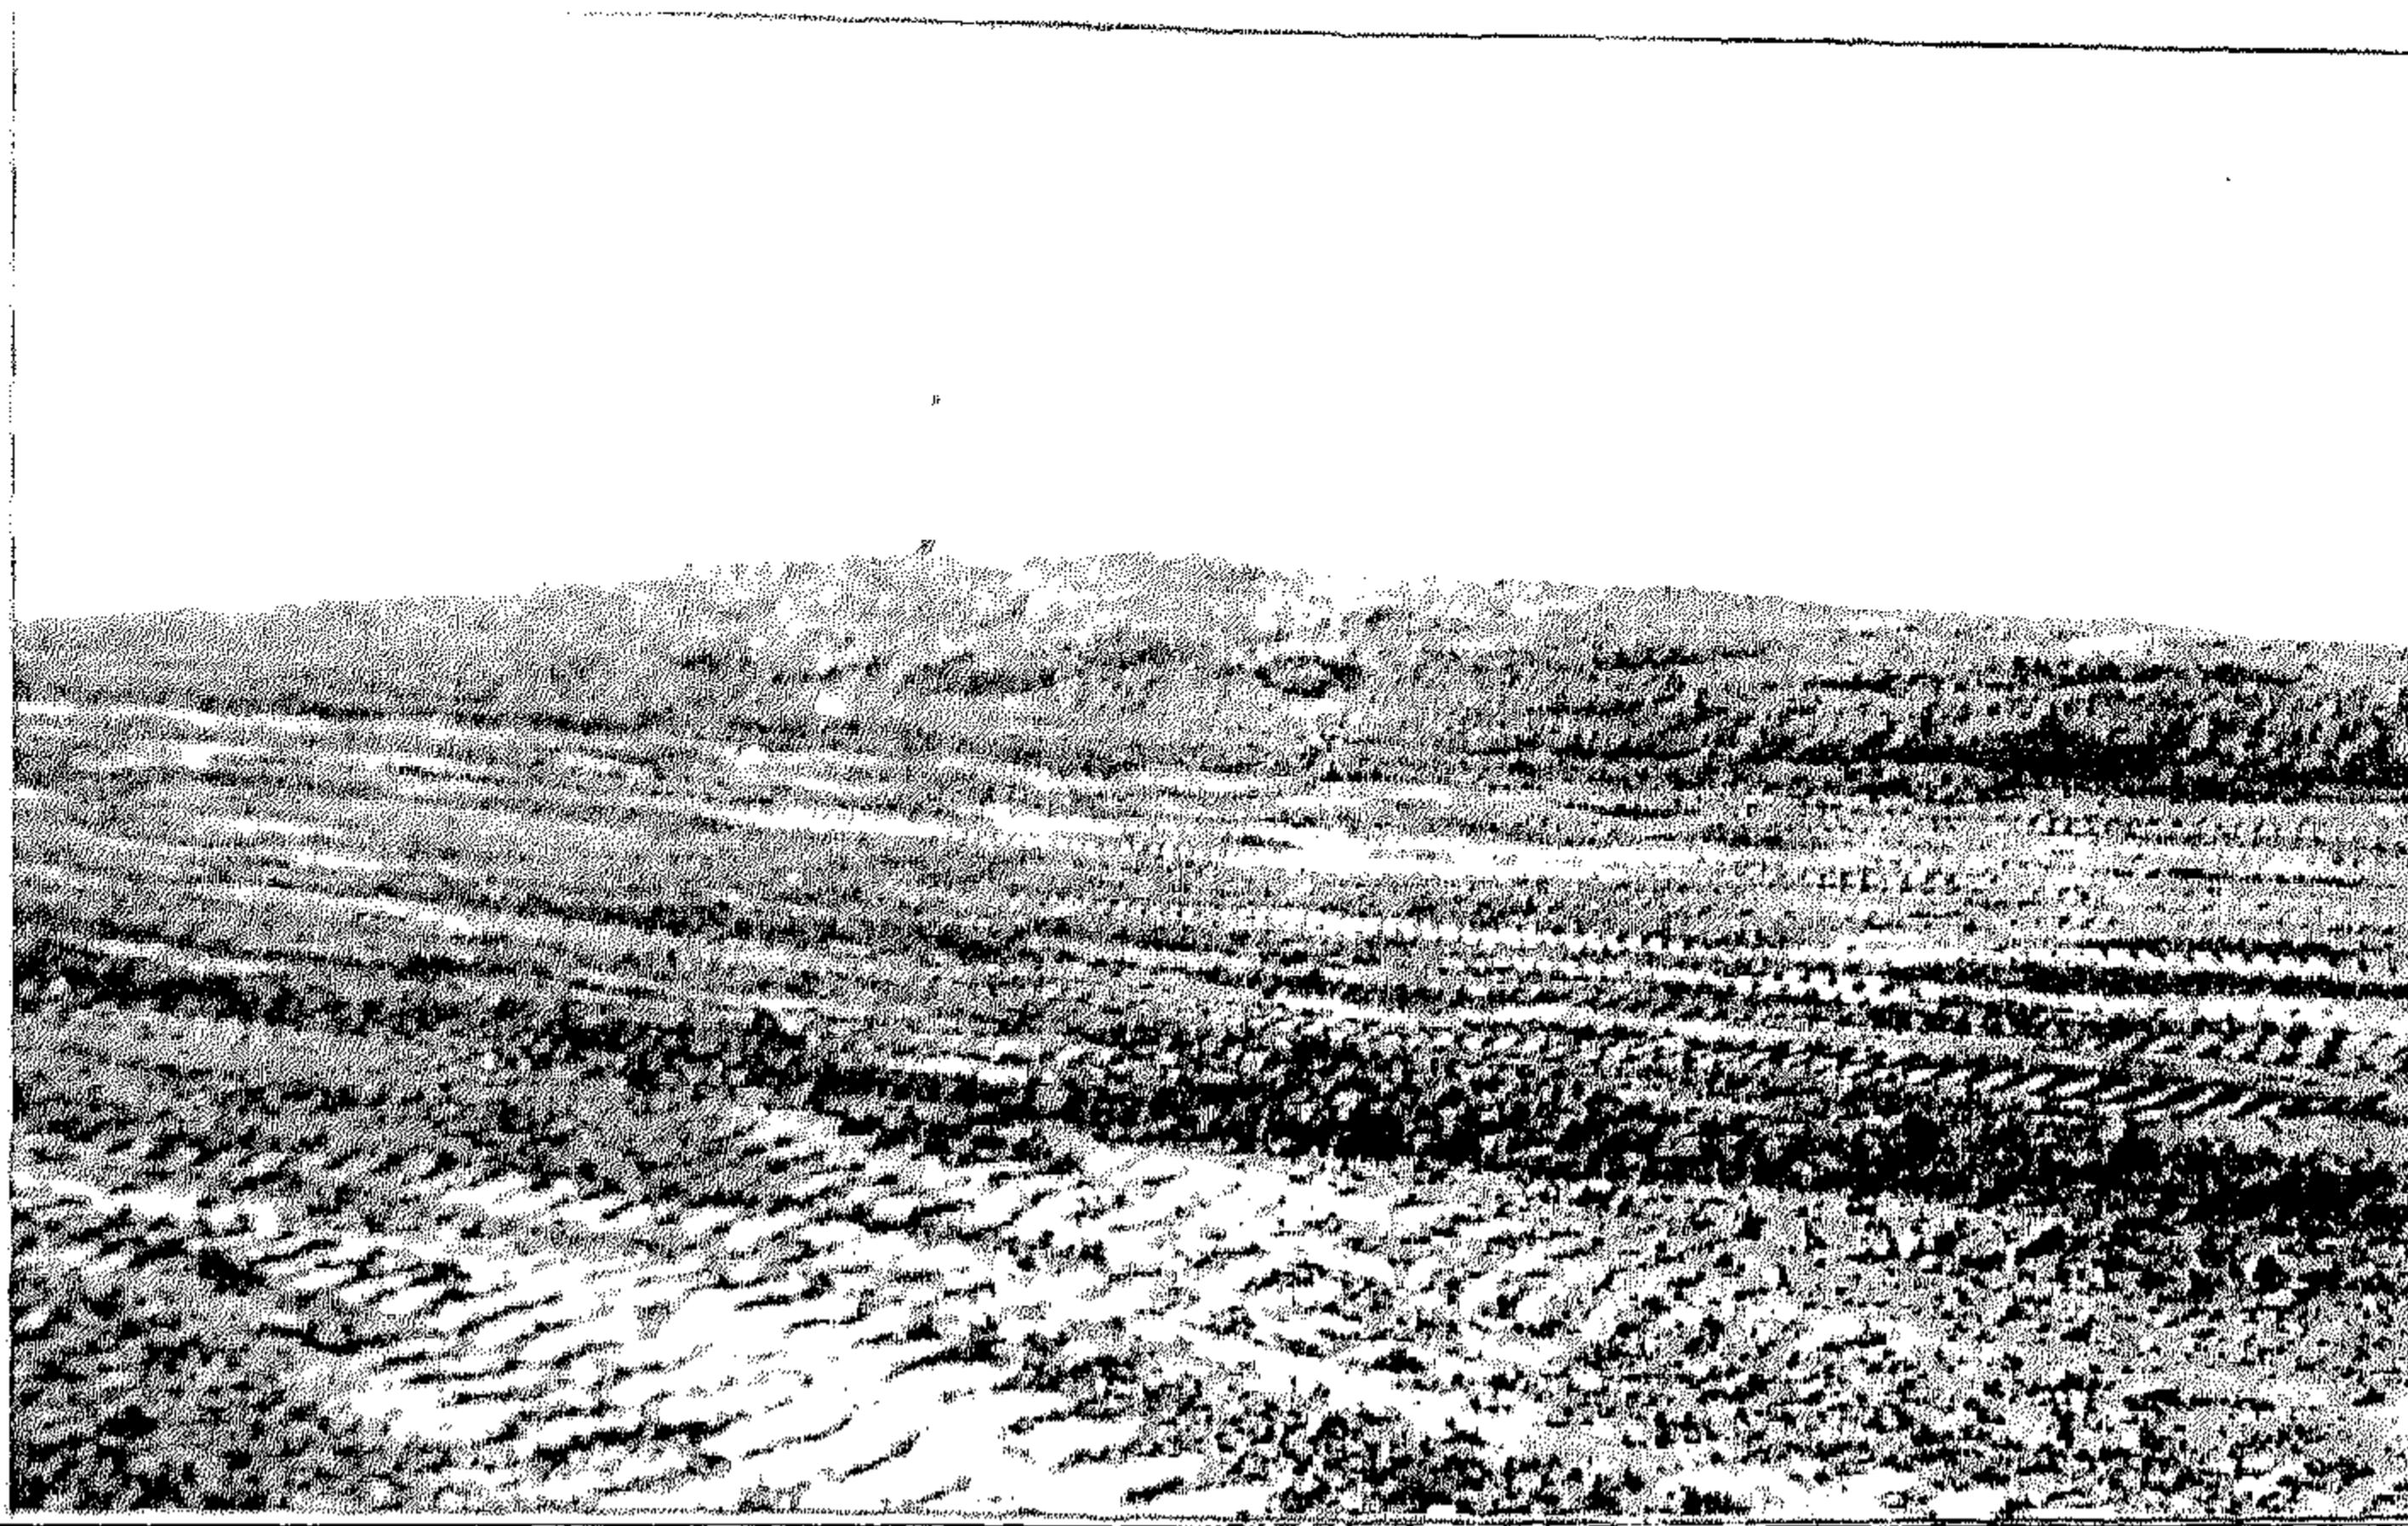
لوح رقم - ١ - صورة للموقع قبل بدء عمليات الحفر . بلاحظ اعتماد الطريق . الصورة مأخوذة من جهة الشمال الشرقي

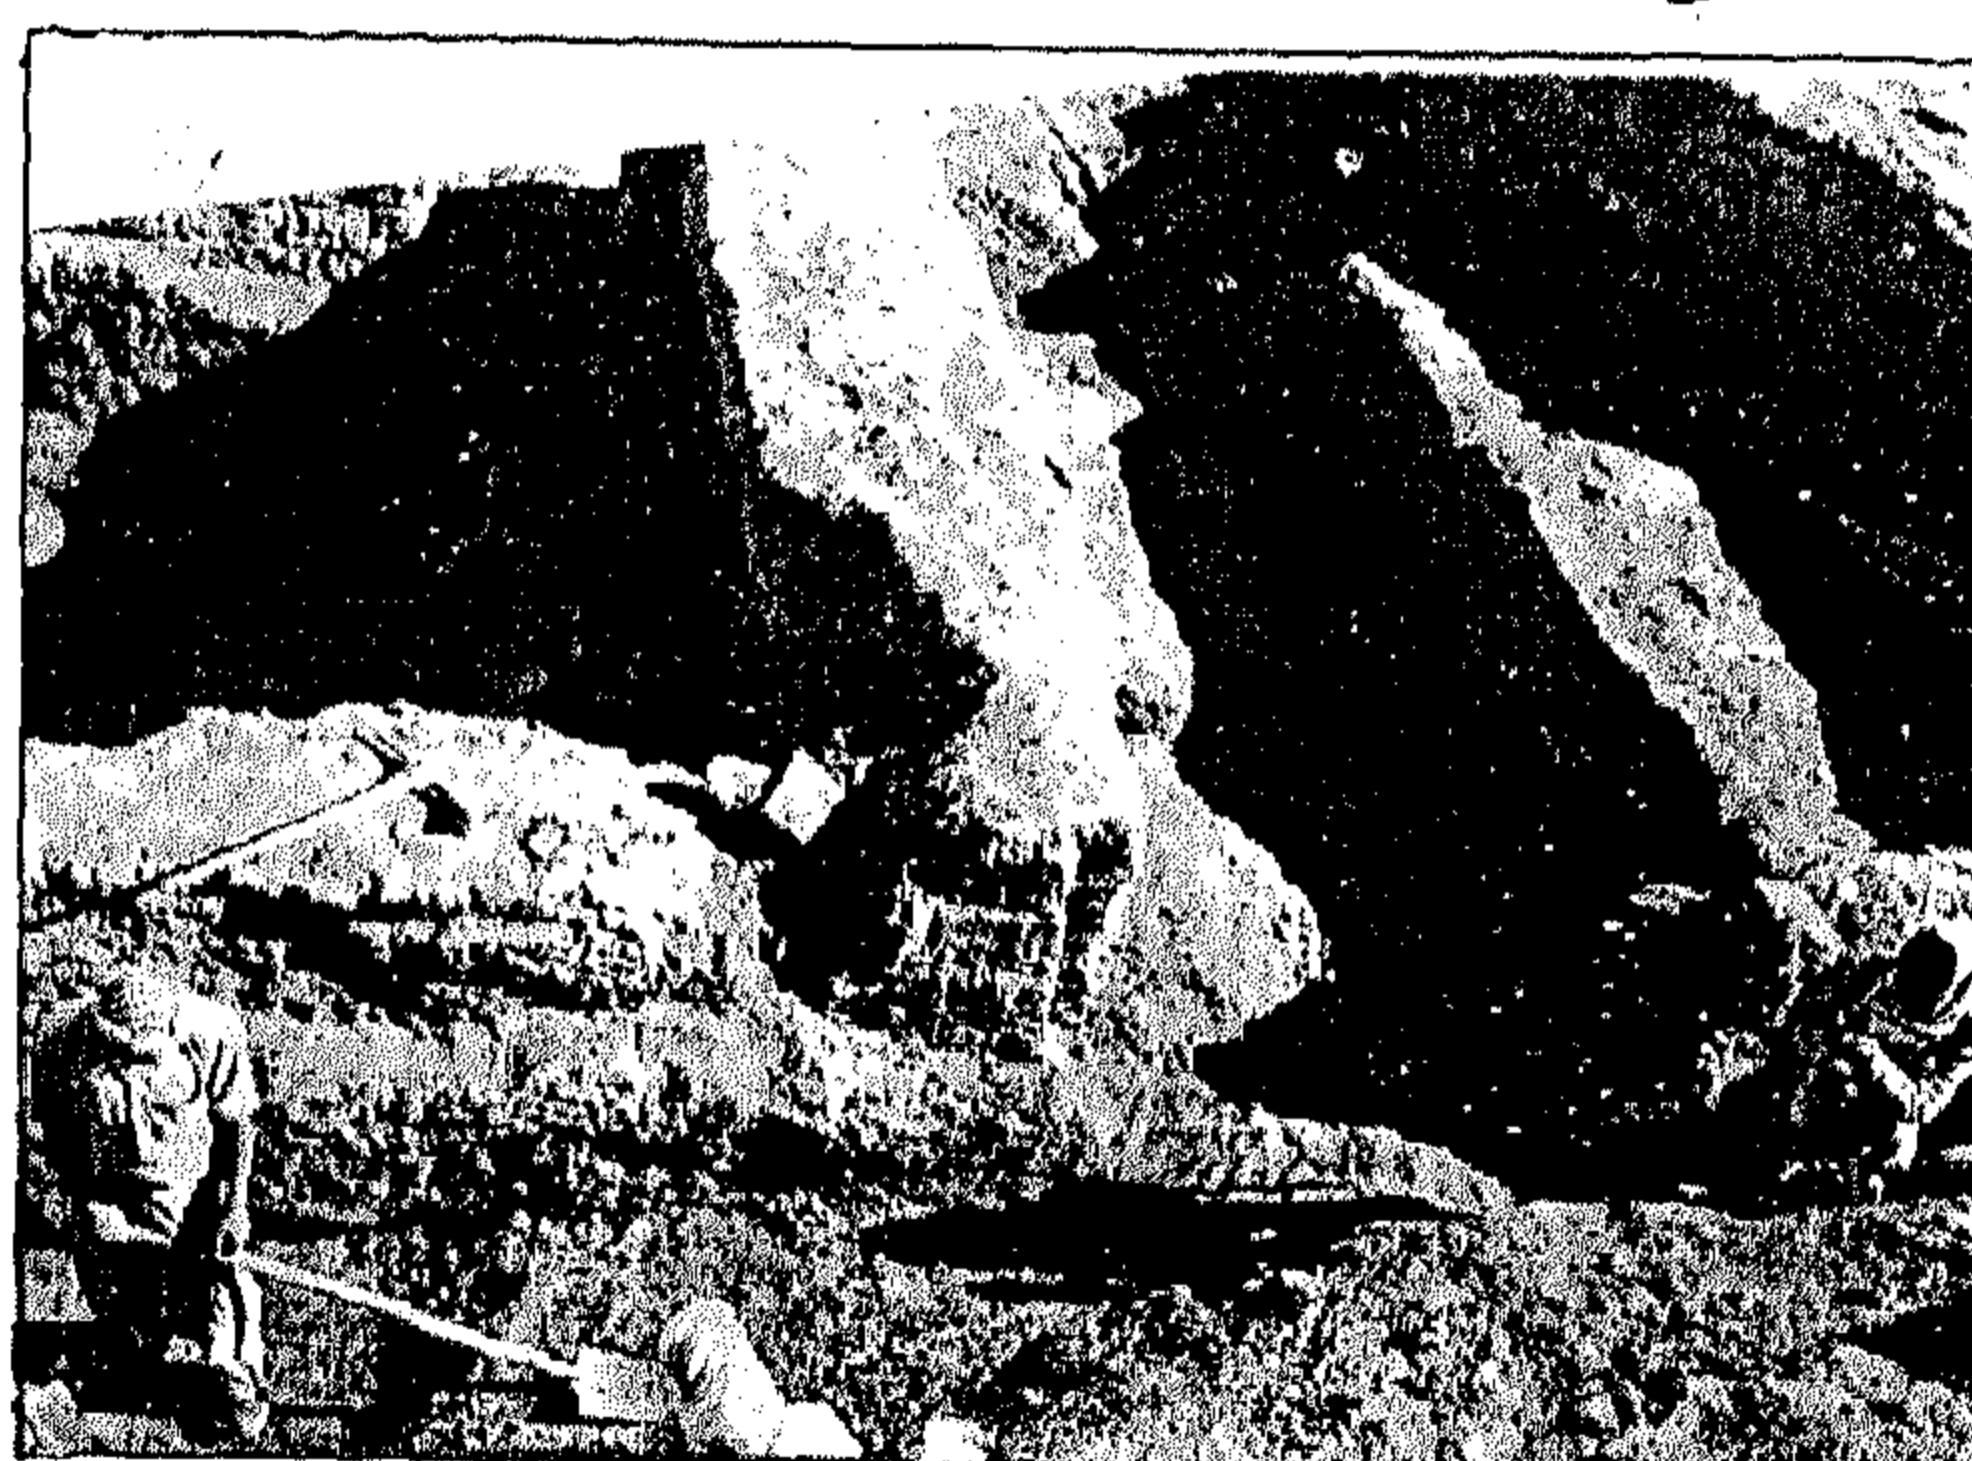
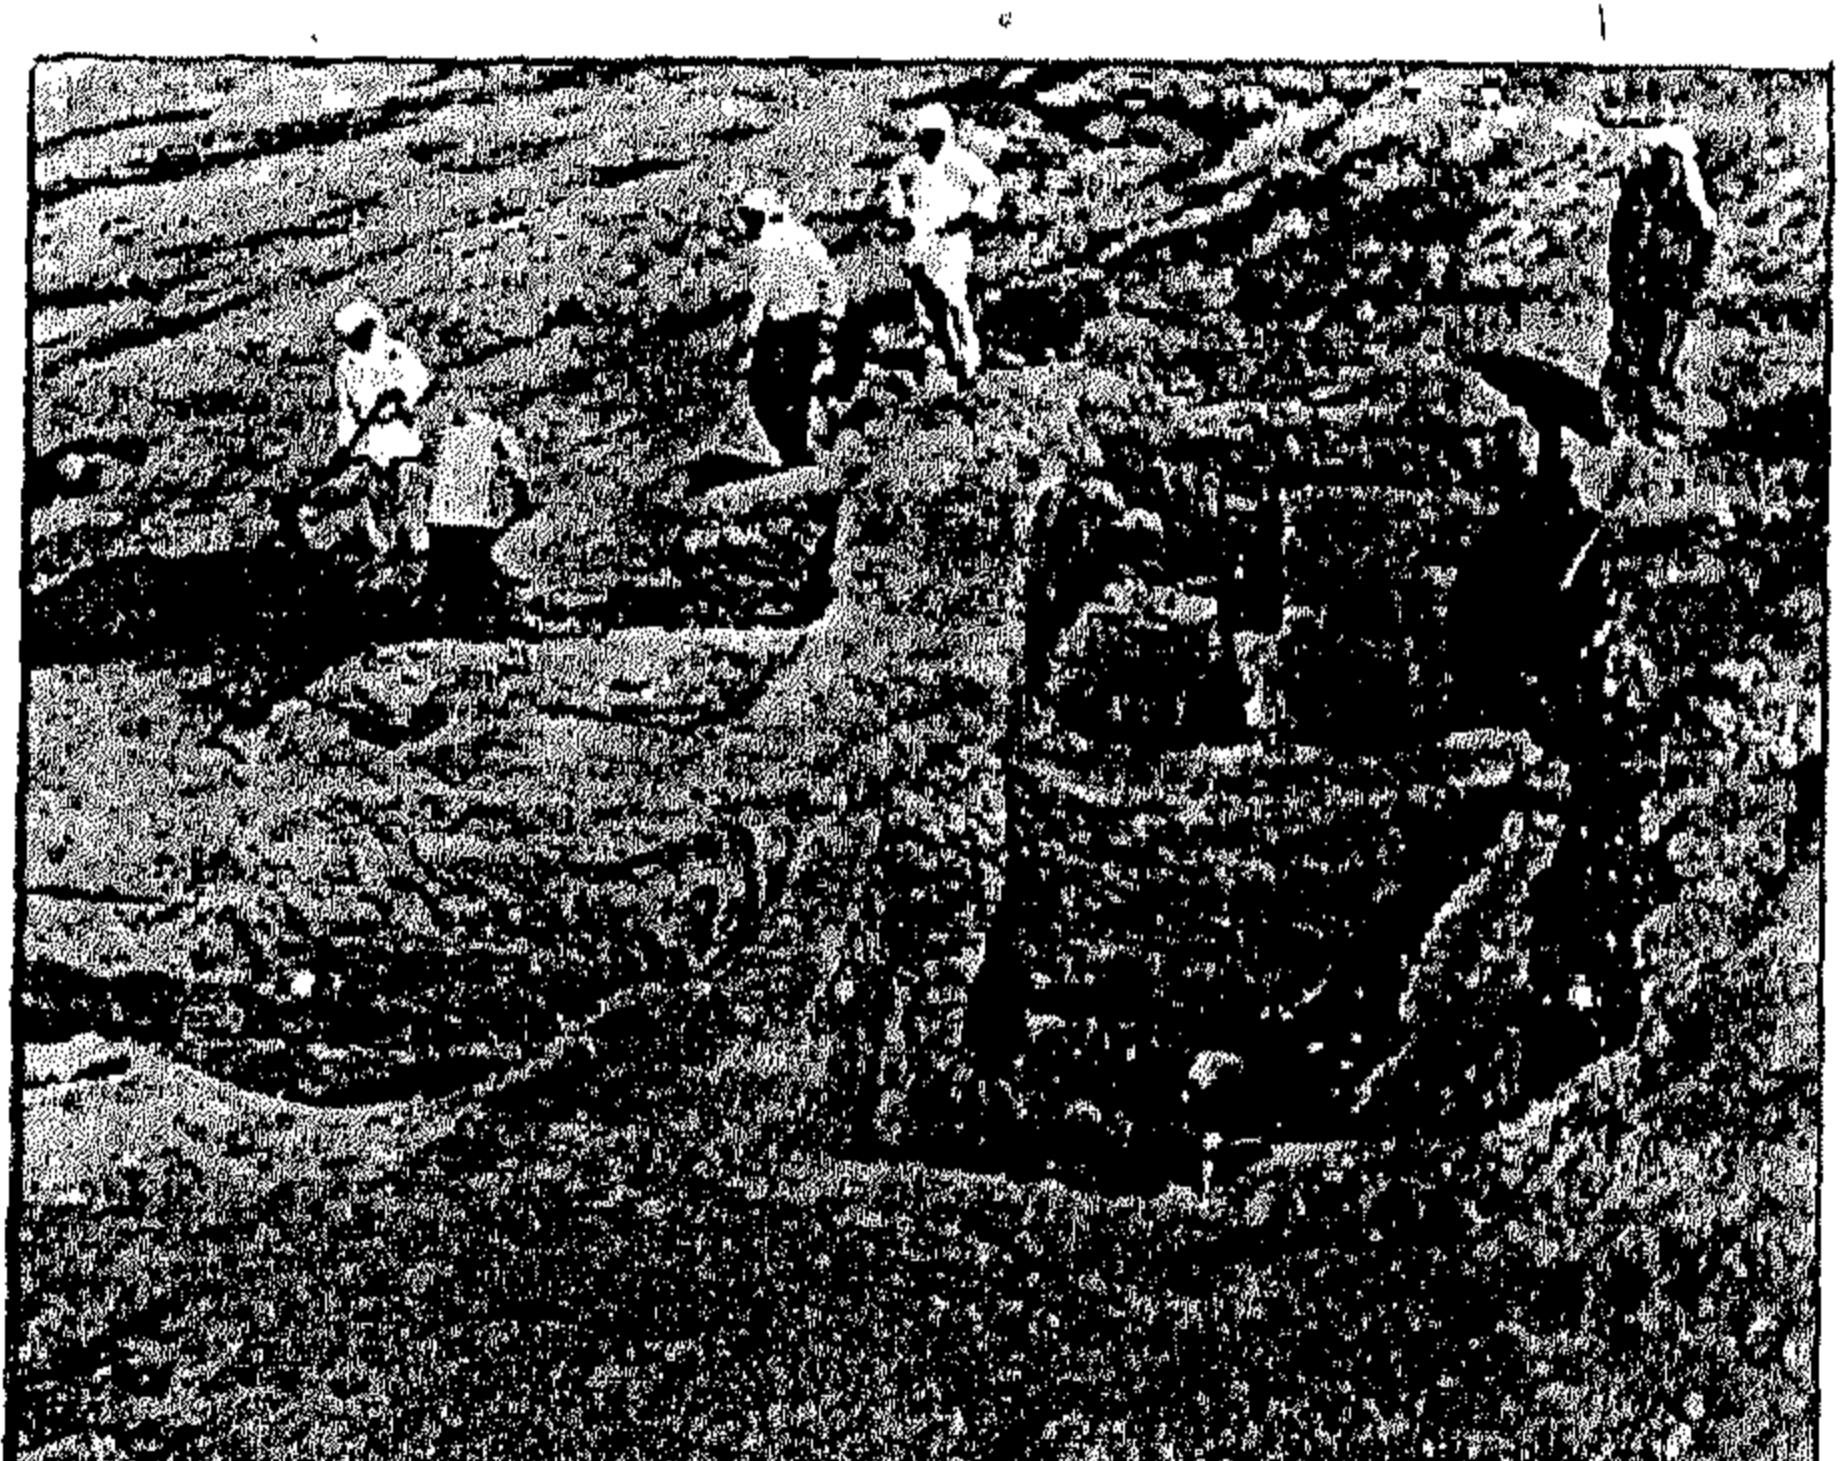
- لوح رقم - ٤
- آ - صورة للحفريات تمثل الطبقة الأولى .
 - ب - صورة للحفريات تمثل الطبقة الثانية .
 - ج - صورة للحفريات تمثل جهة أخرى من الطبقة الثالثة .
