## قصر الخليفة المعتصم في سامراء

دراسة أولية في تاريخه ، وتخطيطه ، وعماره والأعمال التي أجريت فيه خلال الفترة من حزيران ١٩٨١ لغاية كانون الأول ١٩٨٢

خالد خليل حمودي  
باحث علمي

### أعمال التنقيب والصيانة في القصر الفترة من حزيران ١٩٨١ لغاية كانون الأول ١٩٨٢

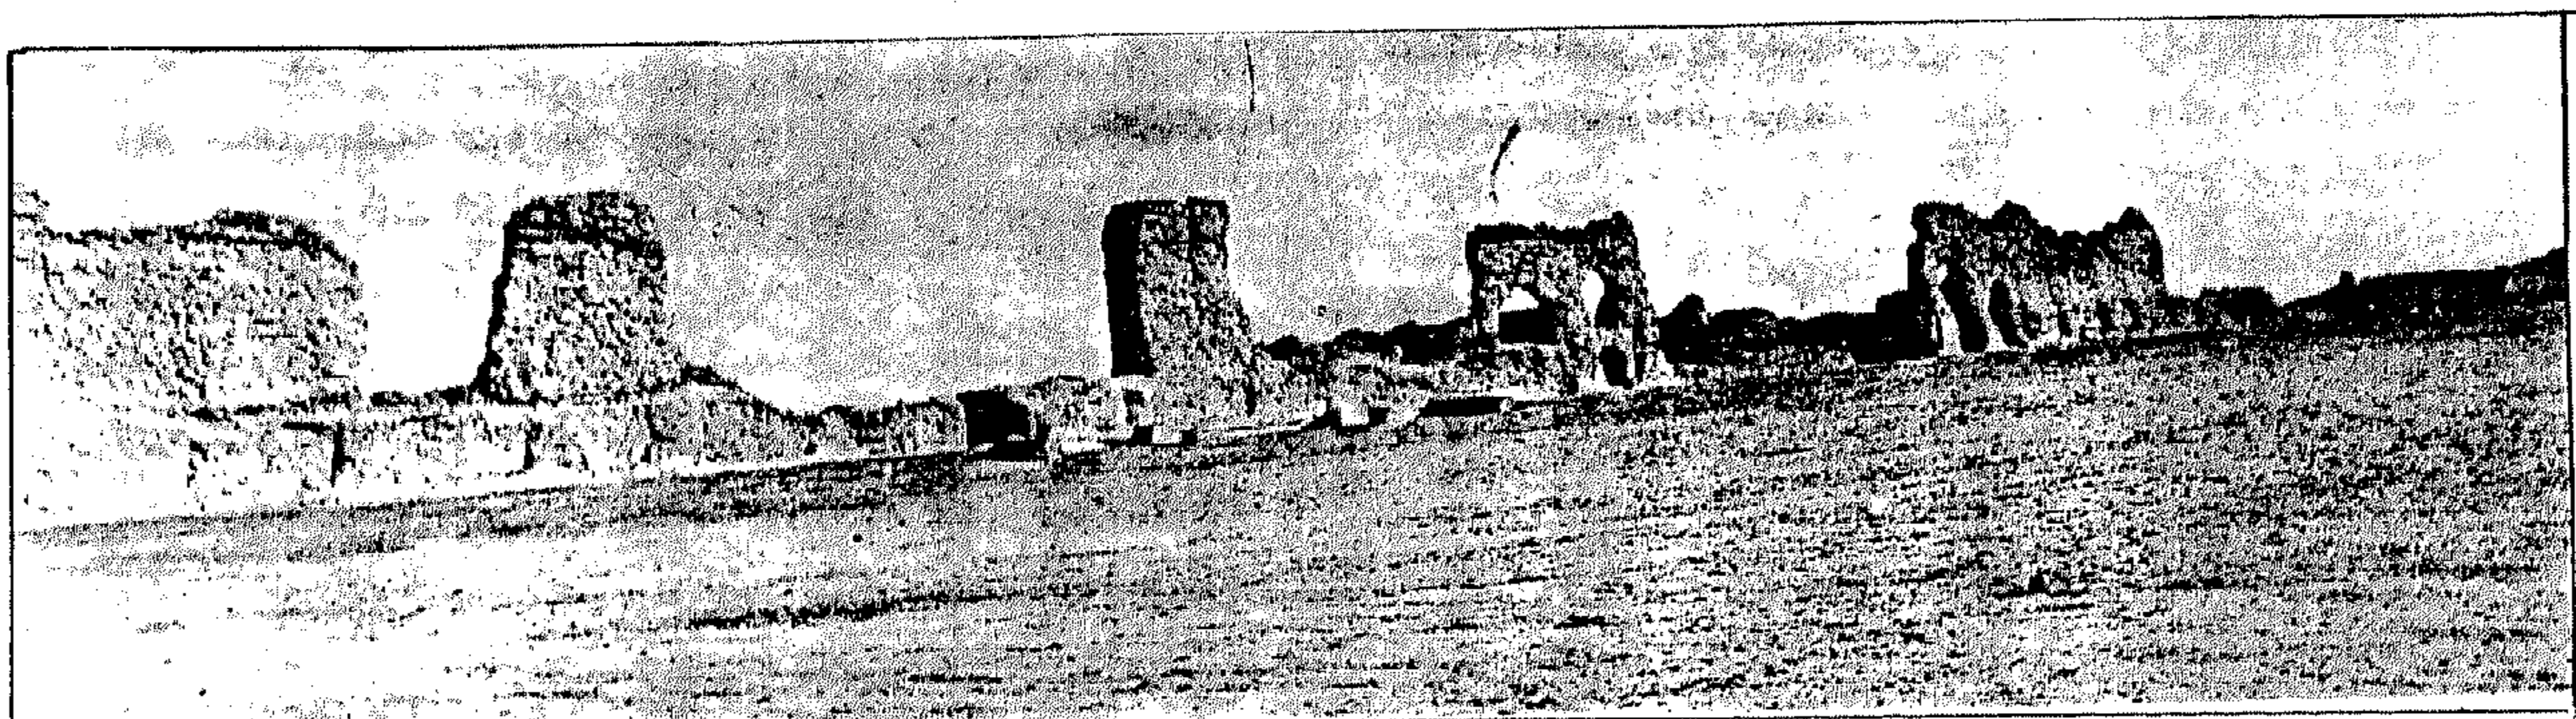
بقايا السور الشمالي لساحة القصر بعد أعمال التقيب في عام ١٩٨١ .

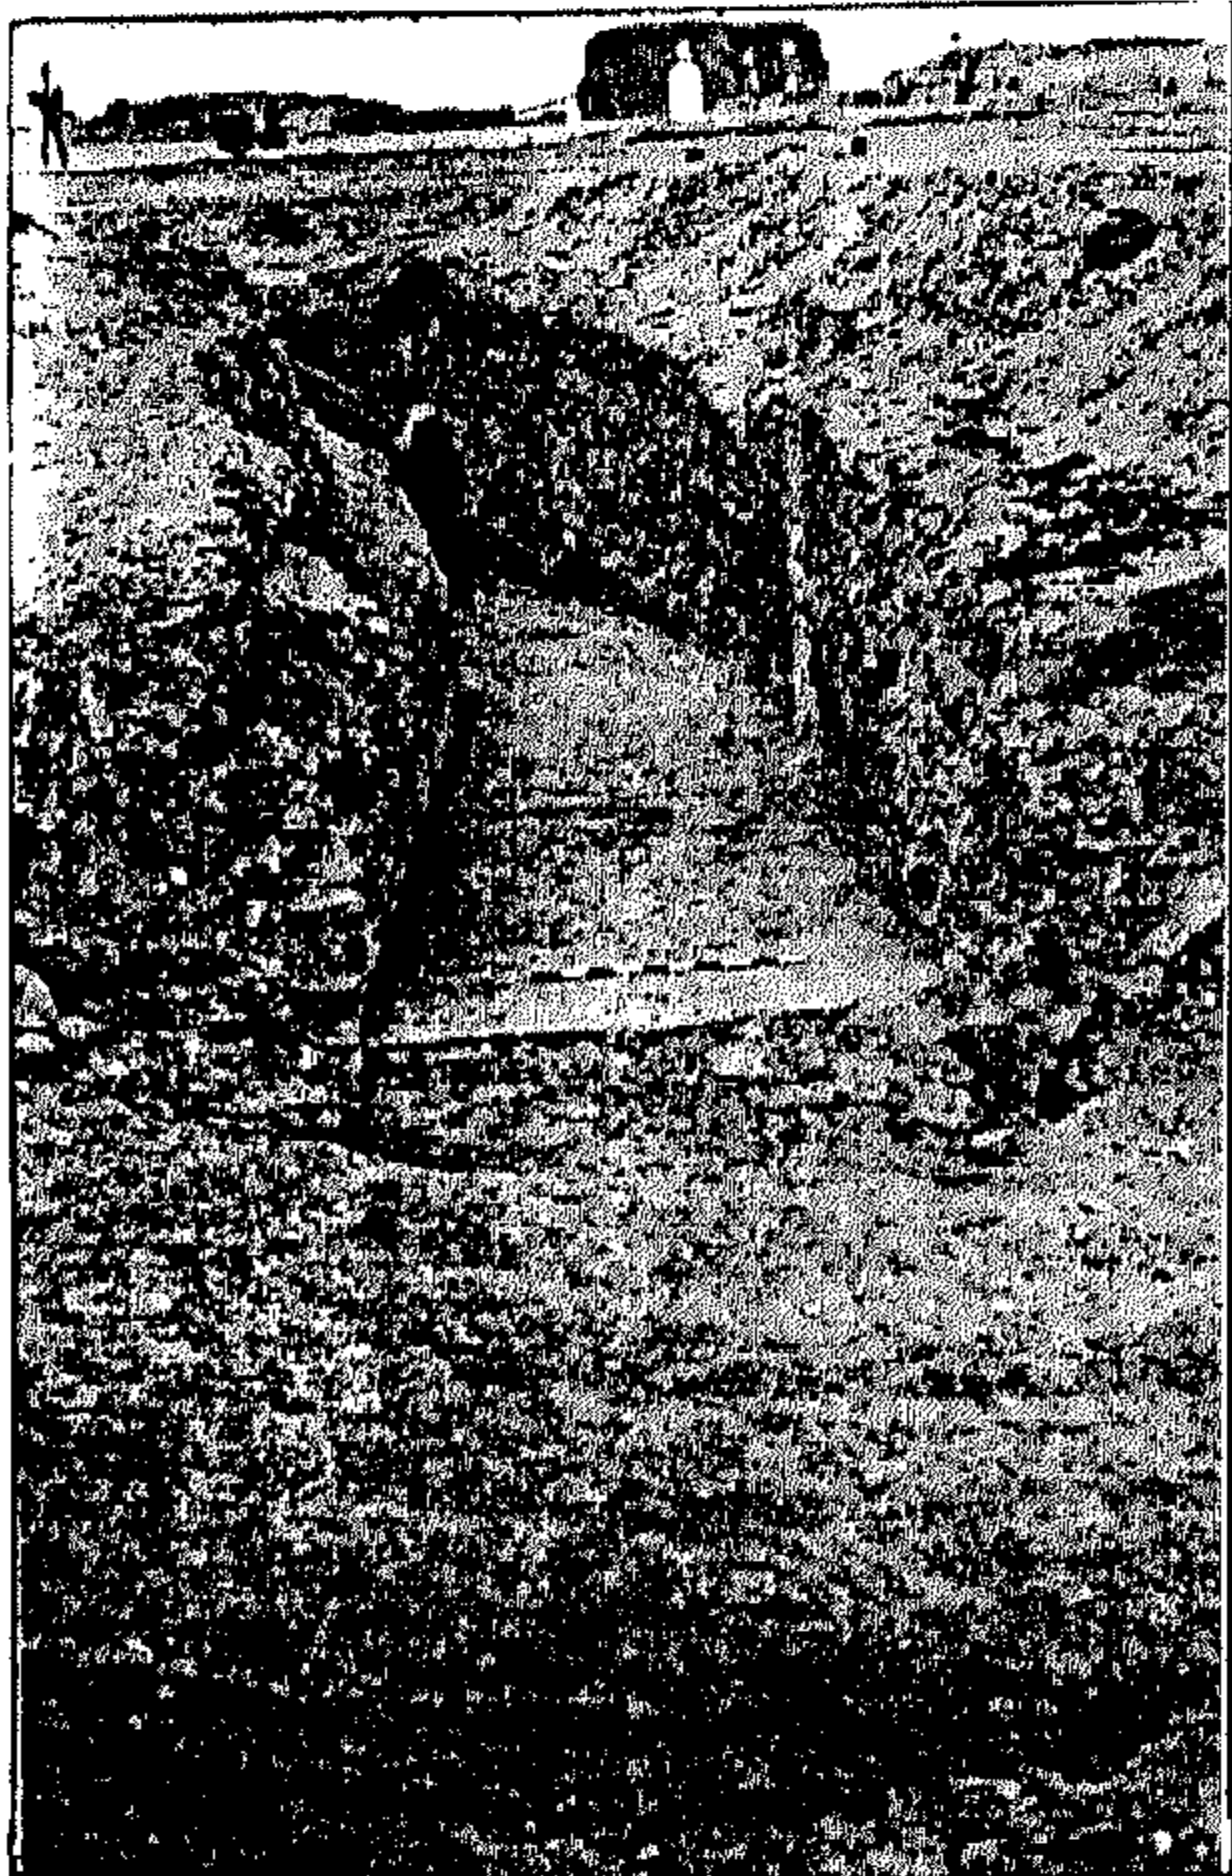
السلم الشمالي في المنخفض أو النفق الكبير الموجود في ساحة القصر بعد الصيانة

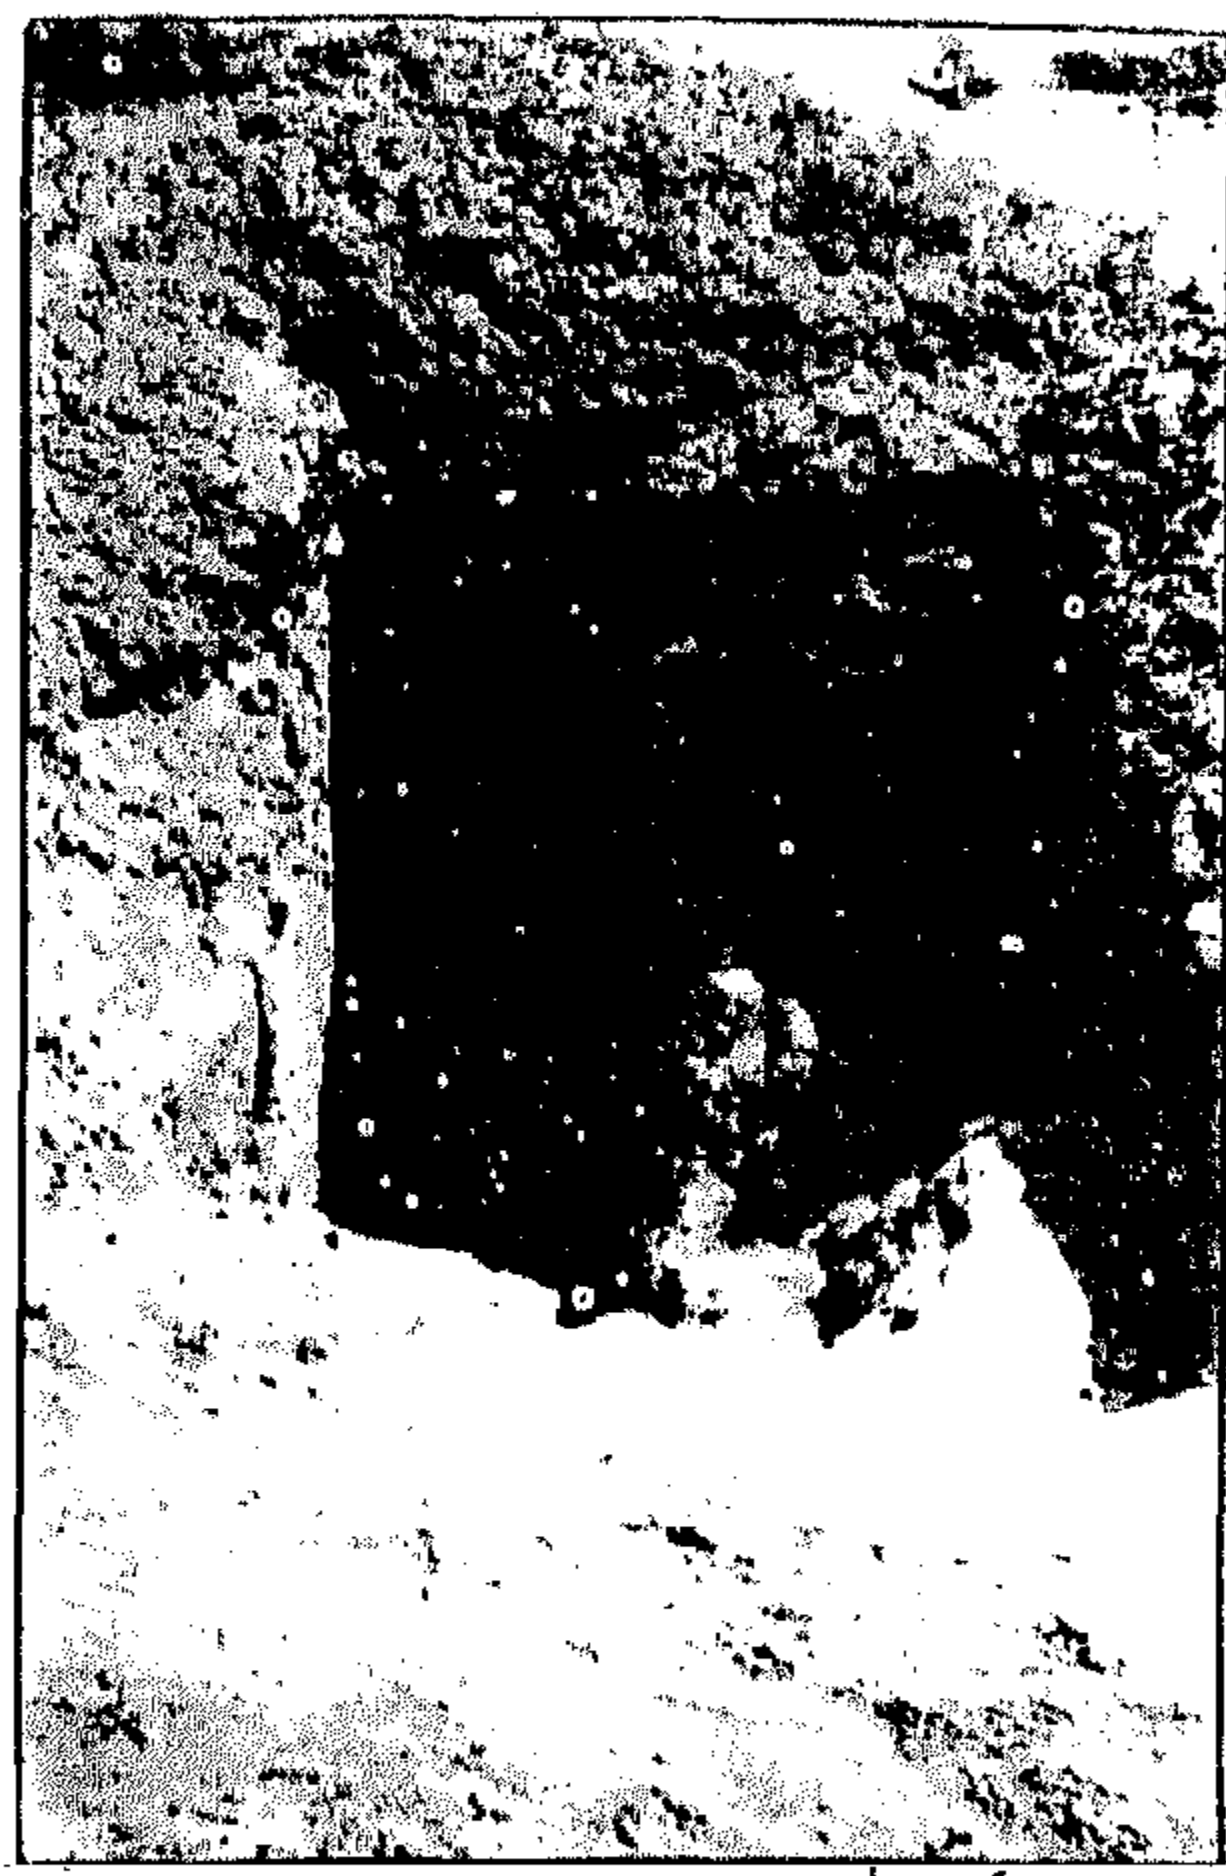
السلم الاول ( الغربي ) قبل الصيانة

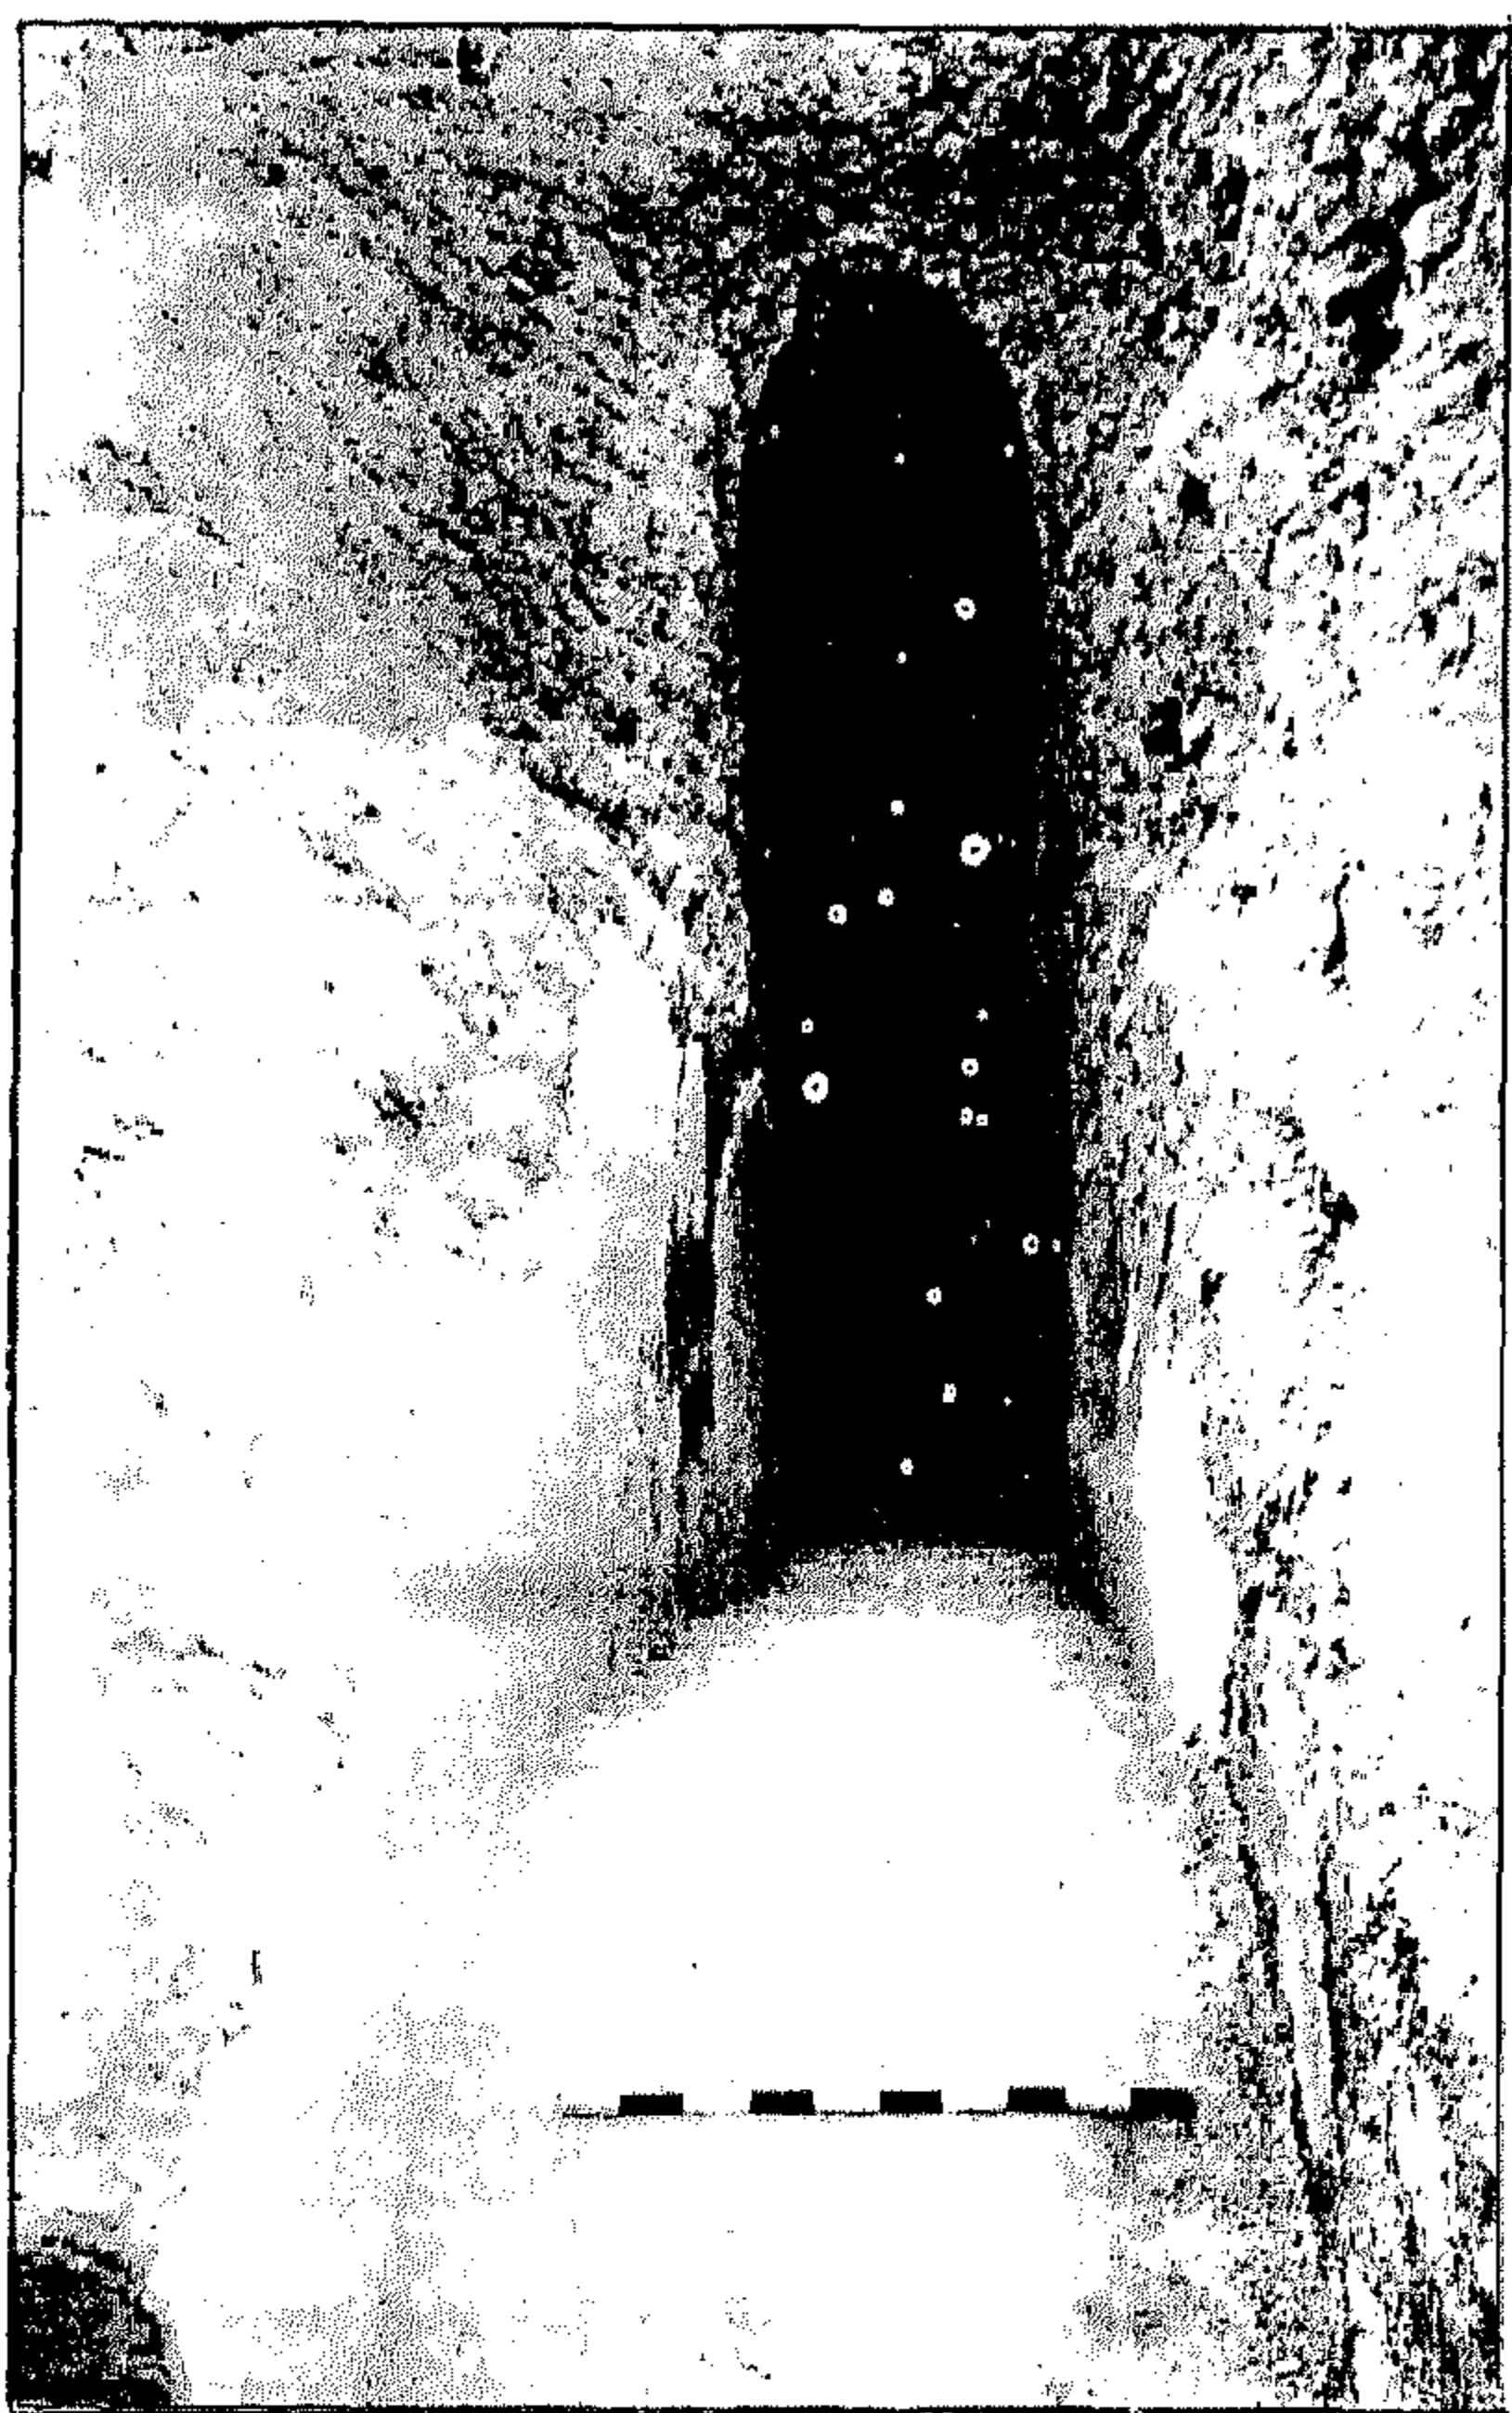
مدخل السلم الاول ( الغربي ) قبل التنظيف  
واستظهار الدرجات التالية .
