## « بوابة عشتار والصور الداخلي لها »

وهبي عبد الرزاق

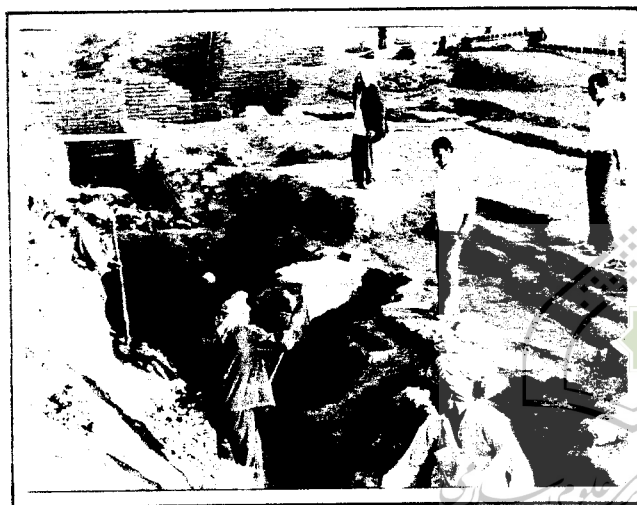
Fig. 2

٣ - استمراراً لأعمال التنقيب تم استظهار جزء من الوجه الداخلي للسور الداخلي لمدينة بابل ( شكل ٢ ) والمقابل لمعبد اى ماخ وبطول ( ٢٧,٥ م ) حيث تتأكل بقاياها بالقرب من الحفرة الكبيرة المجاورة له كما خرب الجانب الآخر منه عند عملية تصريف مياه المعبد بجاري حديثة .

لقد اتضح بأن عرض السور هو ( ٦.٤٠ م ) يقع فيه برج أمامي بطول ( ٩.٣٠ م ) وبعرض ( ١.٤٠ م ) يقابله برج آخر ( من الجهة
