# سومر

# التنقيب والصيانة الأثرية في دار رقم ٤، مدق الطبل

مشروع تطوير مدينتي سامراء والموصليتين

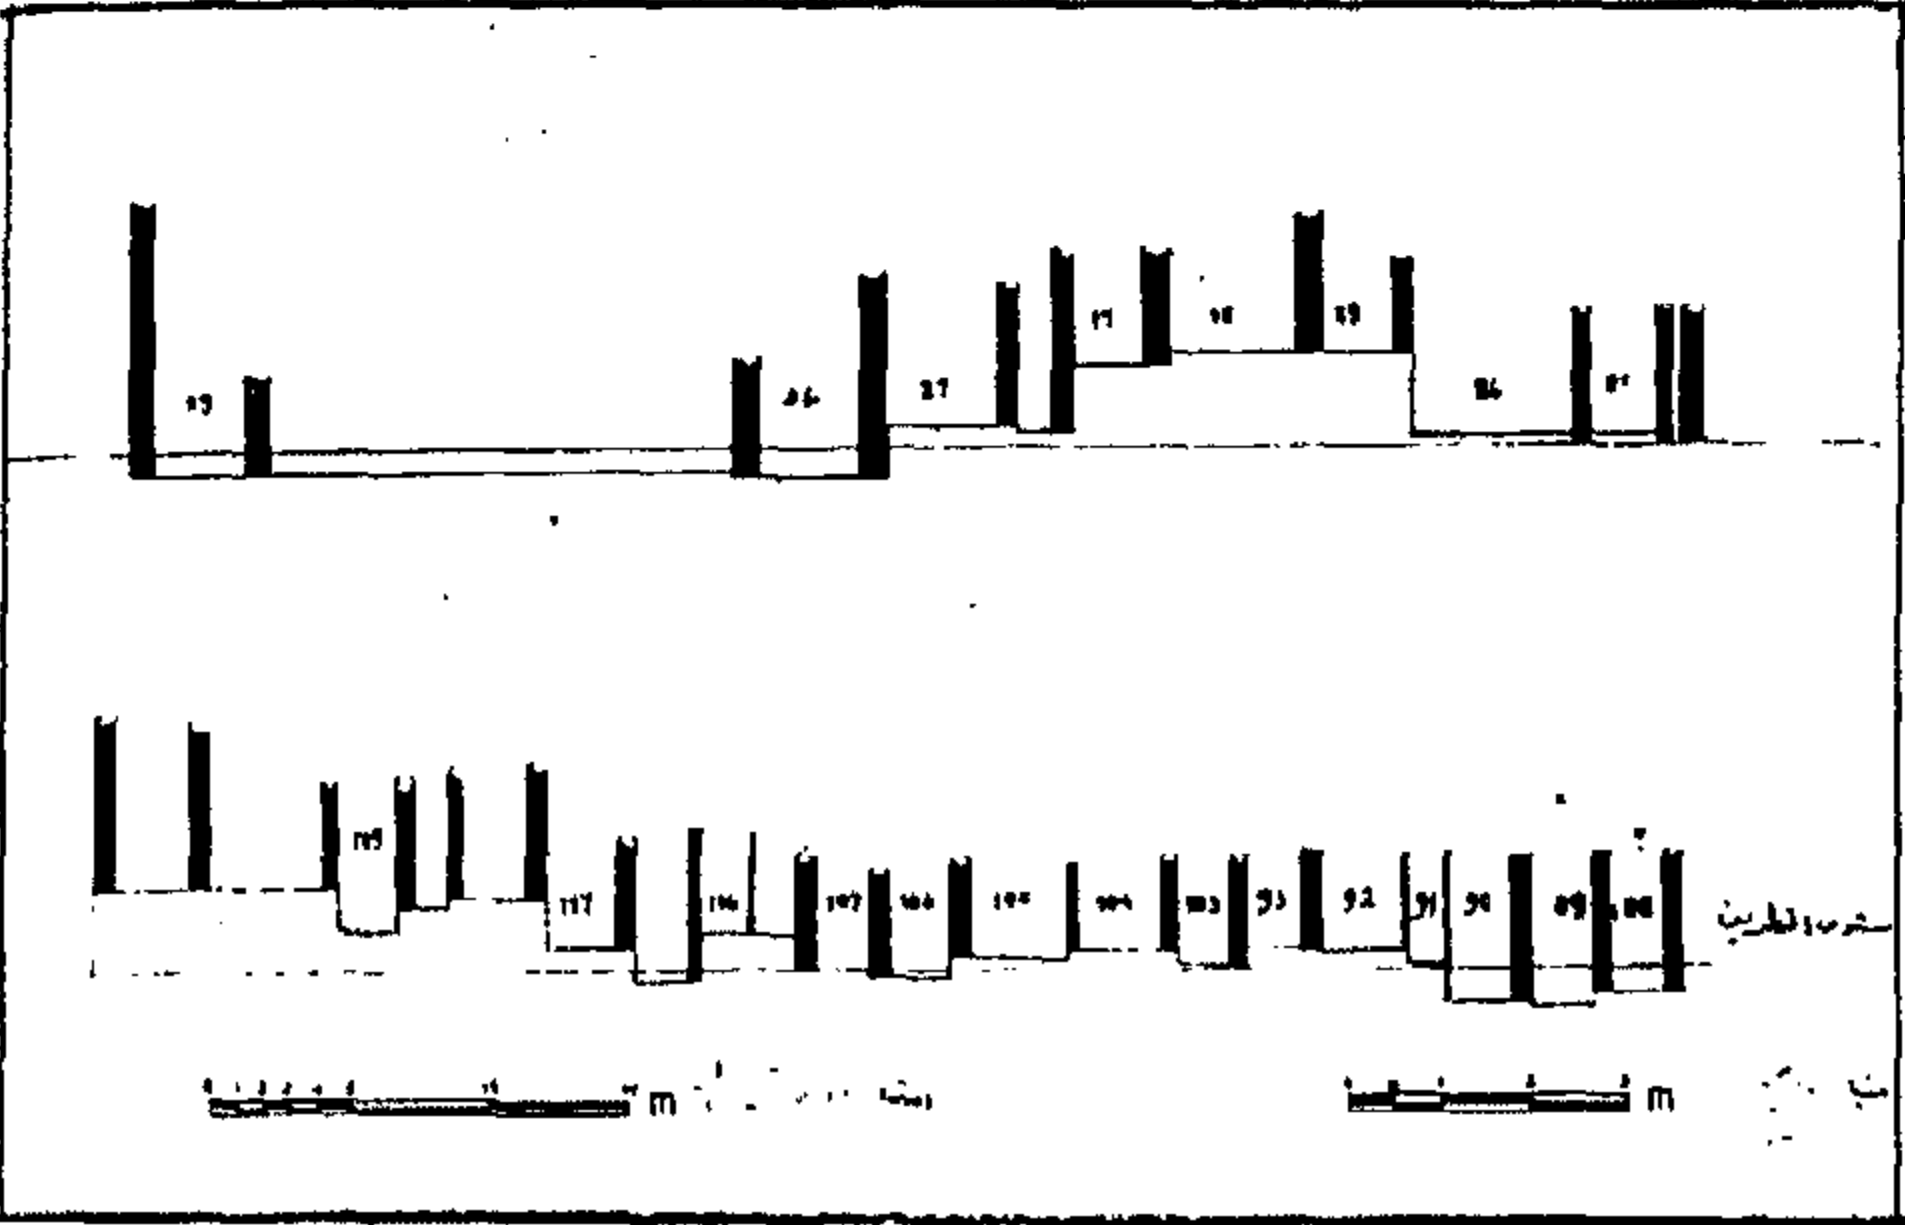
والذي يشكل النهاية الجنوبية للساحة (١٩) وإلتقائه بالجدار الجنوبي لكل من الغرفتين (٢٦ و ٣٧) حيث توضح بعد التنقيب بقايا أسس امتداد هذا الجدار قاطعاً الممر الضيق الذي يفصل بين الغرفتين (١٧ و ٢٧) والمؤدي الى الساحة المكشوفة (٢١) اضافة الى أن مستوى أرضية هذه الكتلة اعلى من مستوى أرضية الساحة (٢١) والممر الضيق بمقدار (١ متر) (مرتم (شكل ٢١) .
