# شومر

# تنقيبات اسوار ومدافن تلبس

رسمية رشيد جاسم / عبد الجبار عبدالمجيد

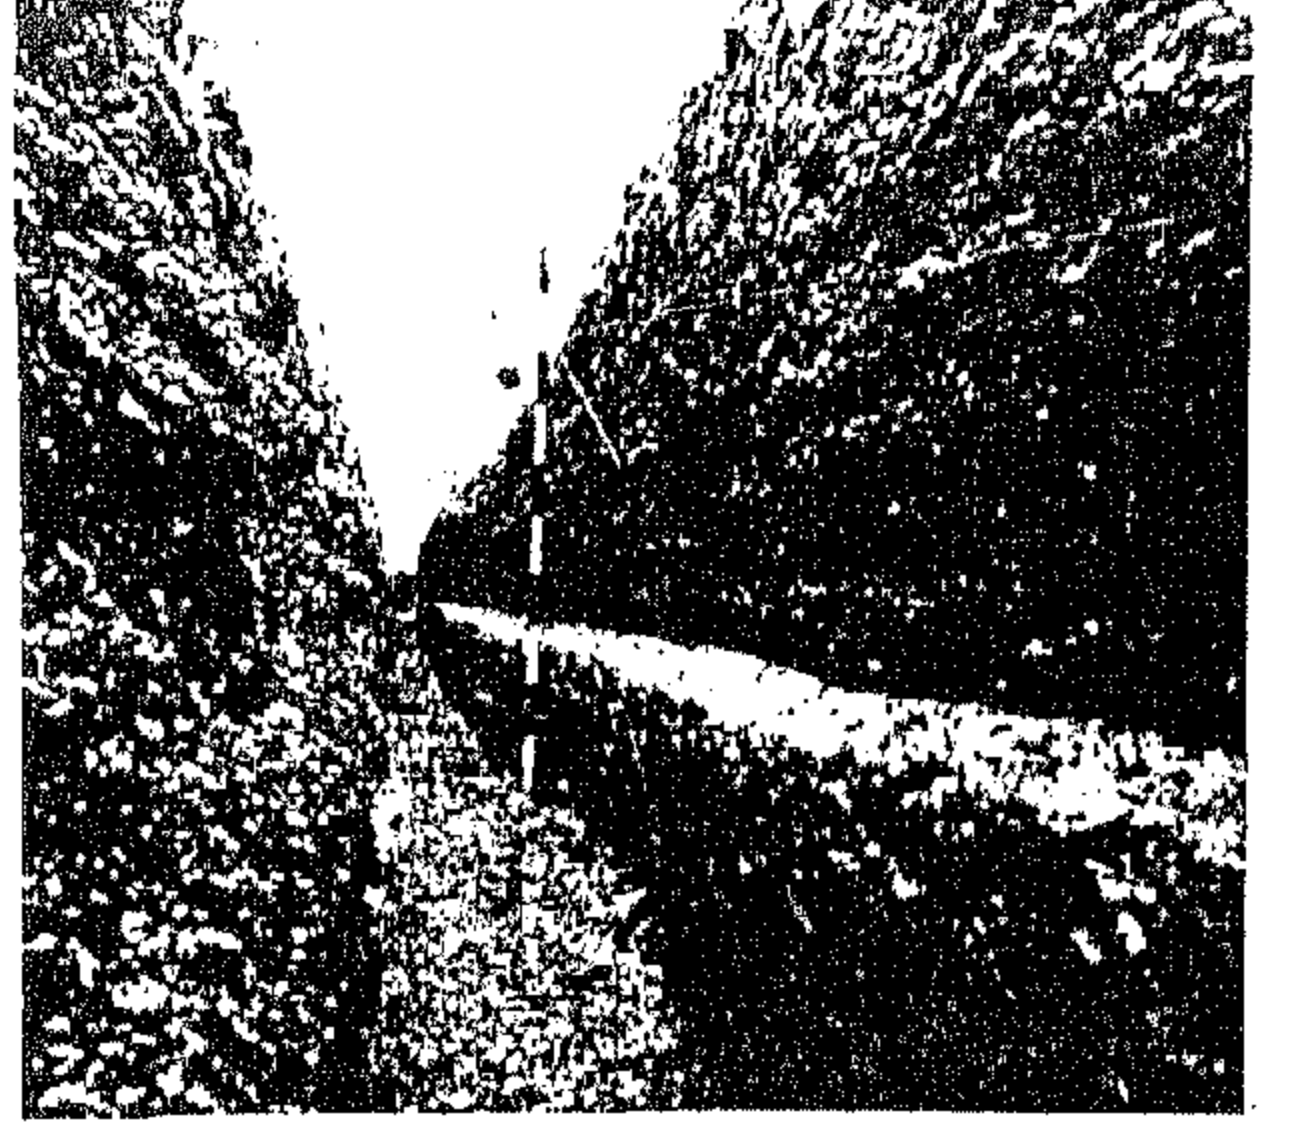
صورة رقم ٦

توضح الجزء المبني من السور باللبن مع الاساس الذي يقوم عليه وقطع اللبن المتساقطة امام السور

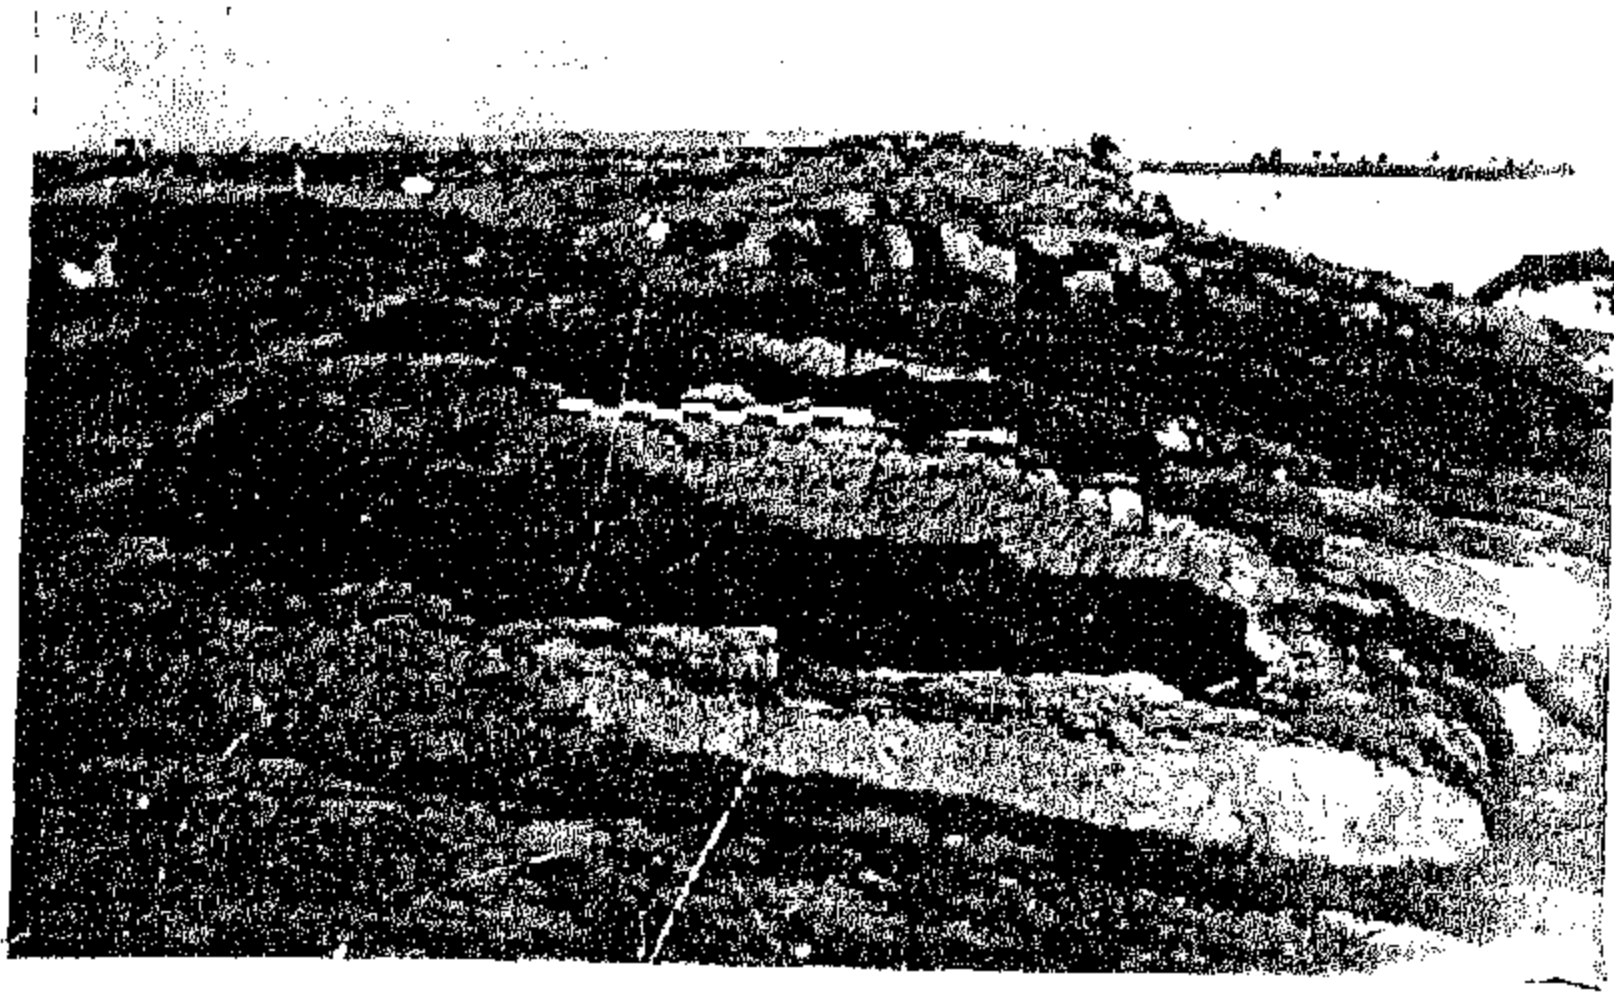
صورة رقم ١٥

تحديد نقطة العمل الثانية ، وذلك لوجود اعداد كبيرة من الكسر الفخارية المنتشرة في المنطقة ، حددت ابعادها بـ ٣٠ × ١٥ م . وبعد تنظيف المنطقة تم الكشف عن مجموعة من الكور المخصصة لصنع الفخار ، بلغ عددها (١٦) كورة (مخطط رقم ٥ صورة رقم ١٥)

تختلف اشكال هذه الكور ، فبعضها مستطيل والاخر بيضوي والبعض الاخر دائري ، الا انها تشترك جميعاً في صفة واحدة ، هي وجود بقايا جدران بداخل الكورة ، كانت تحمل اقواساً شيدت فوق سقوف الكور والتي كانت تضم عدة ثقب لغرض توزيع الحرارة للاواني الفخارية ، كل حسب حاجته ، بعض هذه الكور له اربع اقواس كل قوسين في جهة والبعض له ست اقواس كل ثلاث في جهة .

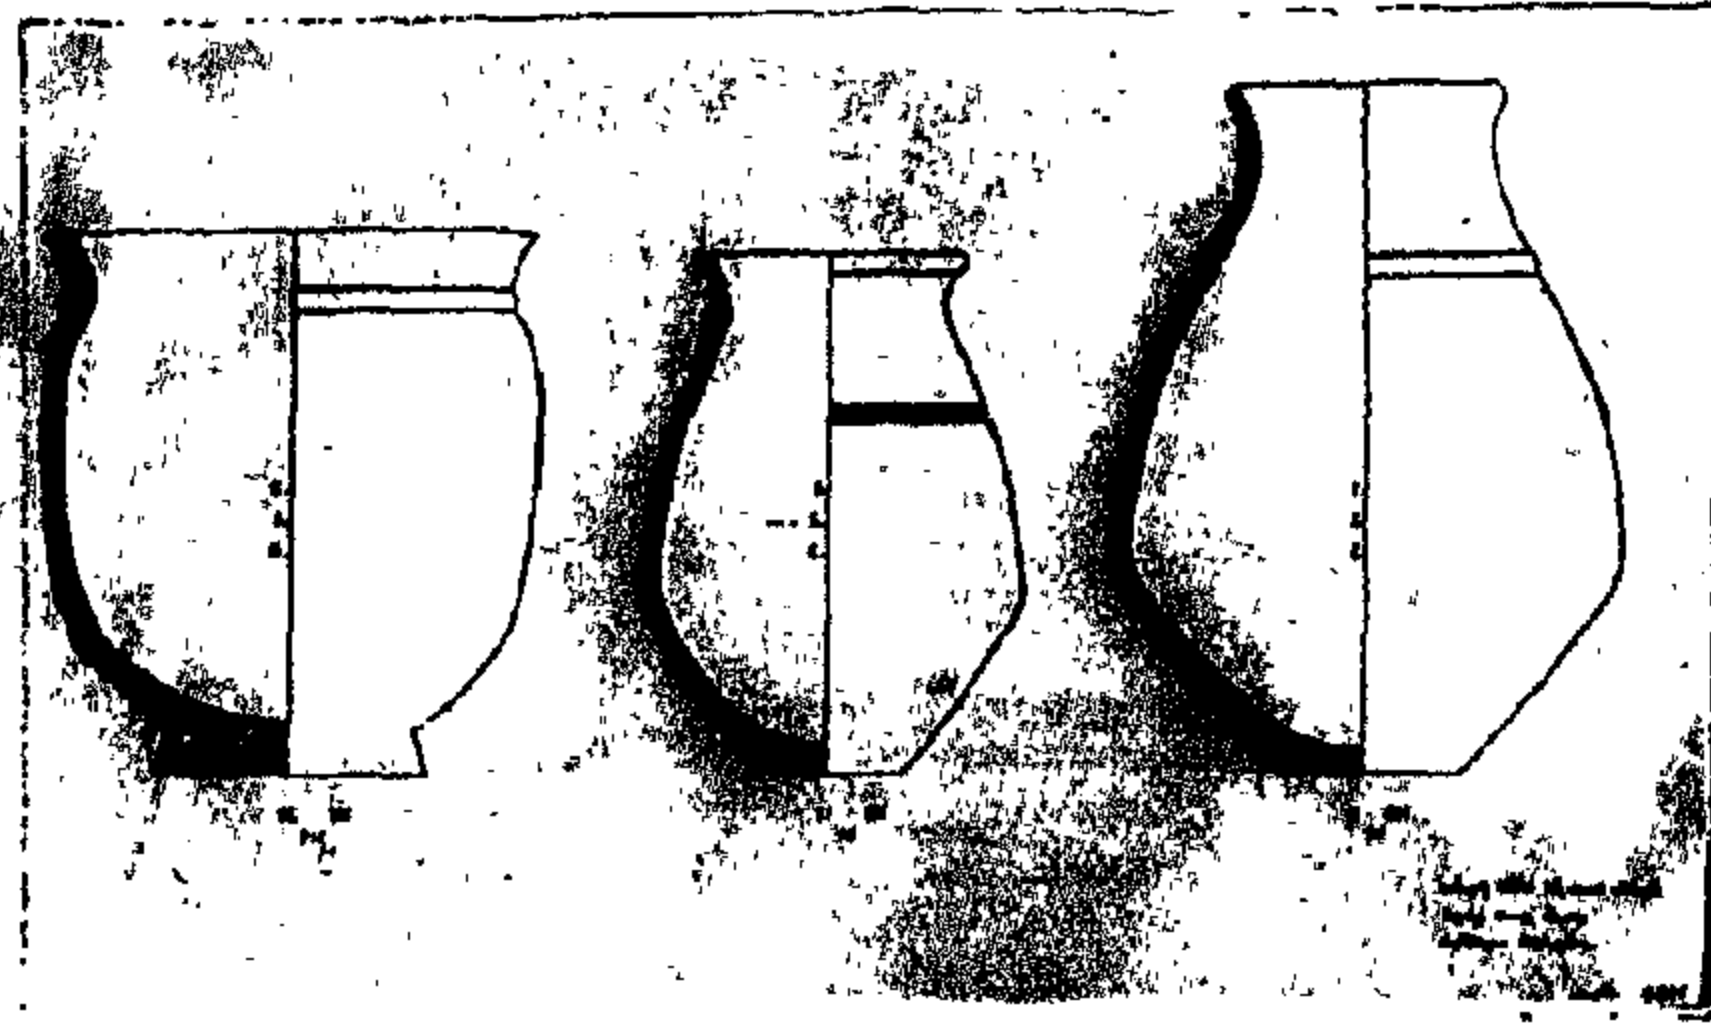
لوح رقم ١٠ بعض الرسوم الفخارية المكتشفة في المربع B B1
