سومر

الحير

حافظ حسين الحياني

سامراء عبر التاريخ

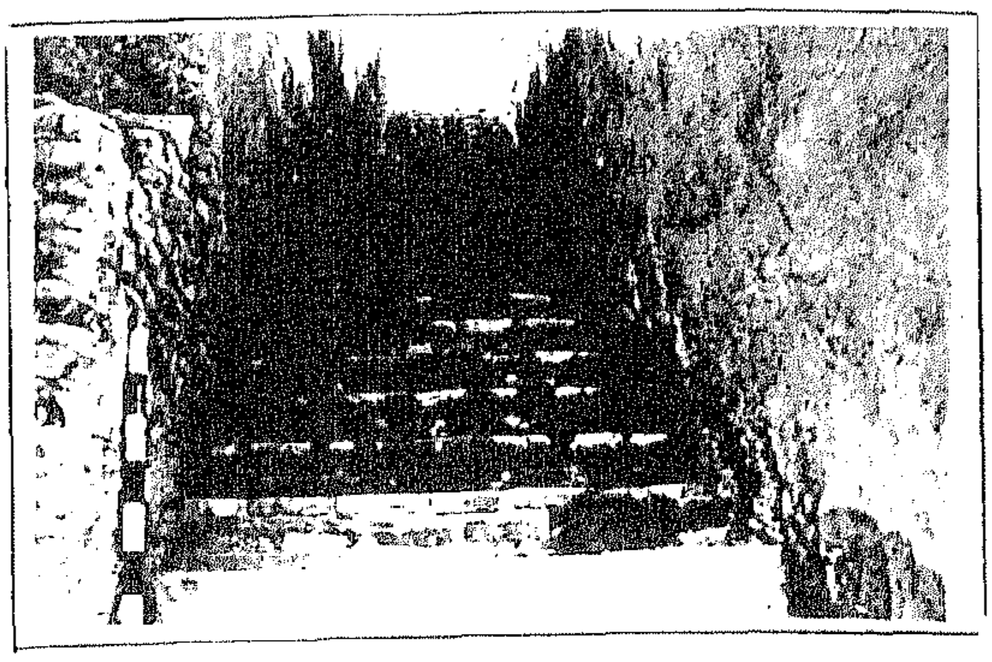
صورة رقم (٨) الايوان الغربي في الواجهة الجنوبية بعد صيانته حيث يظهر طابوق التبليط المطابق للمقاسات القديمة .

كذلك تبليط الأرضية بالطابوق الفرشي مقاسات ٢٨ × ٢٨ × ٨ سم المطابق للطابوق[٨] القديم الذي بلط به صورة رقم (٨) .

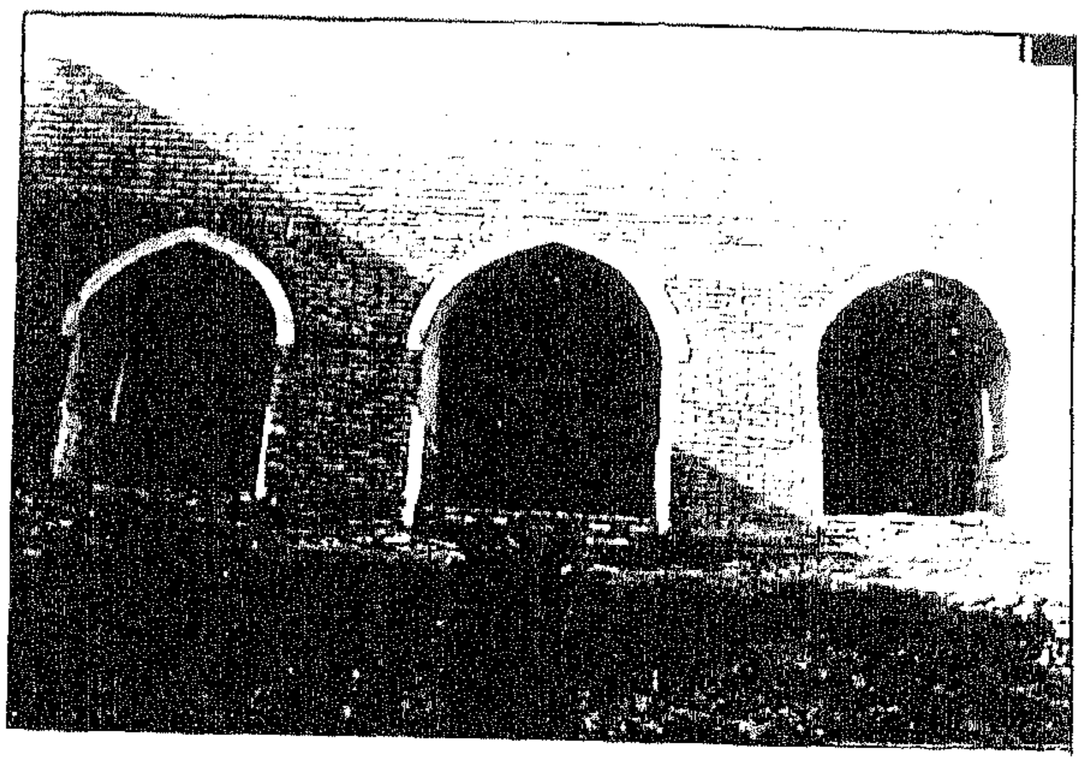
صورة رقم (١٠) الواجهة جنوبية بعد تنظيف الحير

وبعد ذلك غلفت الواجهة الخارجية وتم صيانة جوانب الكهريز صورة رقم (١٠)[١٢] .

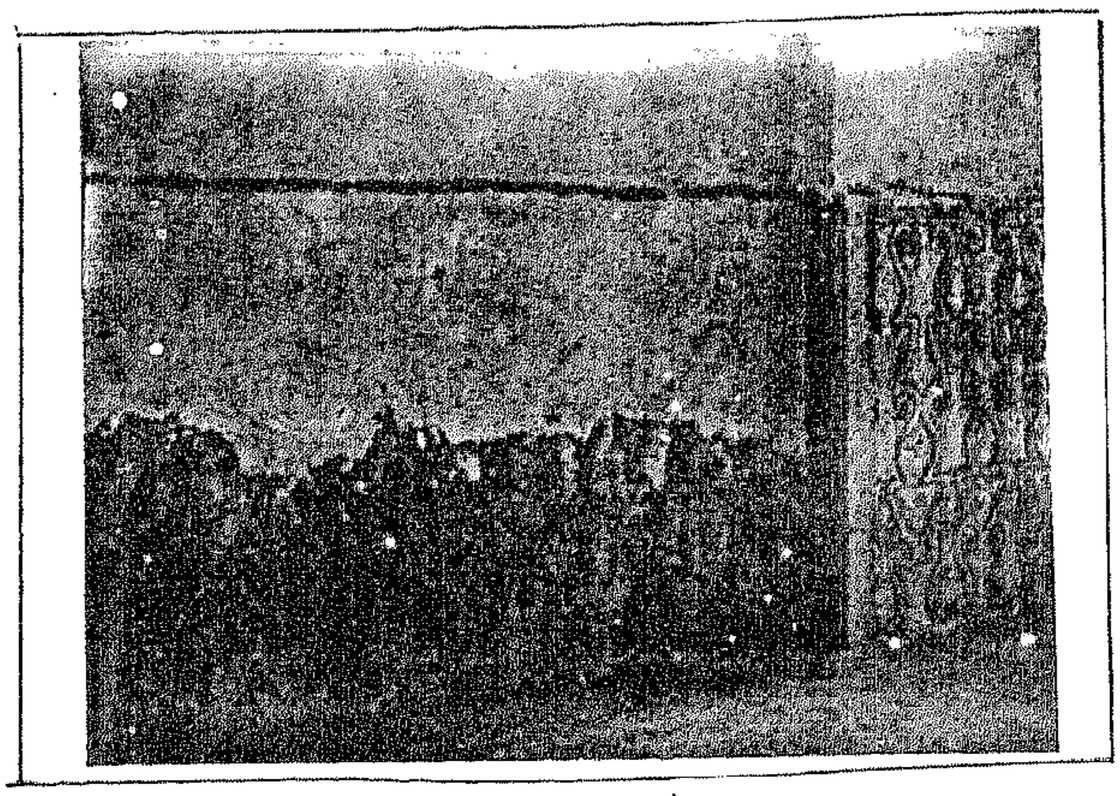
صورة رقم (١٣) الزخارف القديمة التي وجدت على الجدار الشمالي في الايوان الوسطي .

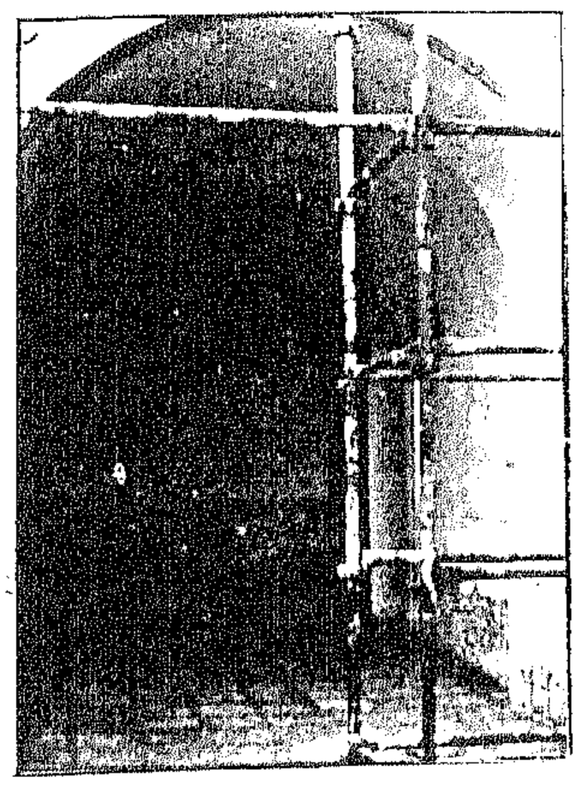
صورة رقم (١٤) الزخارف الحديثة التي صممت على الزخارف القديمة .

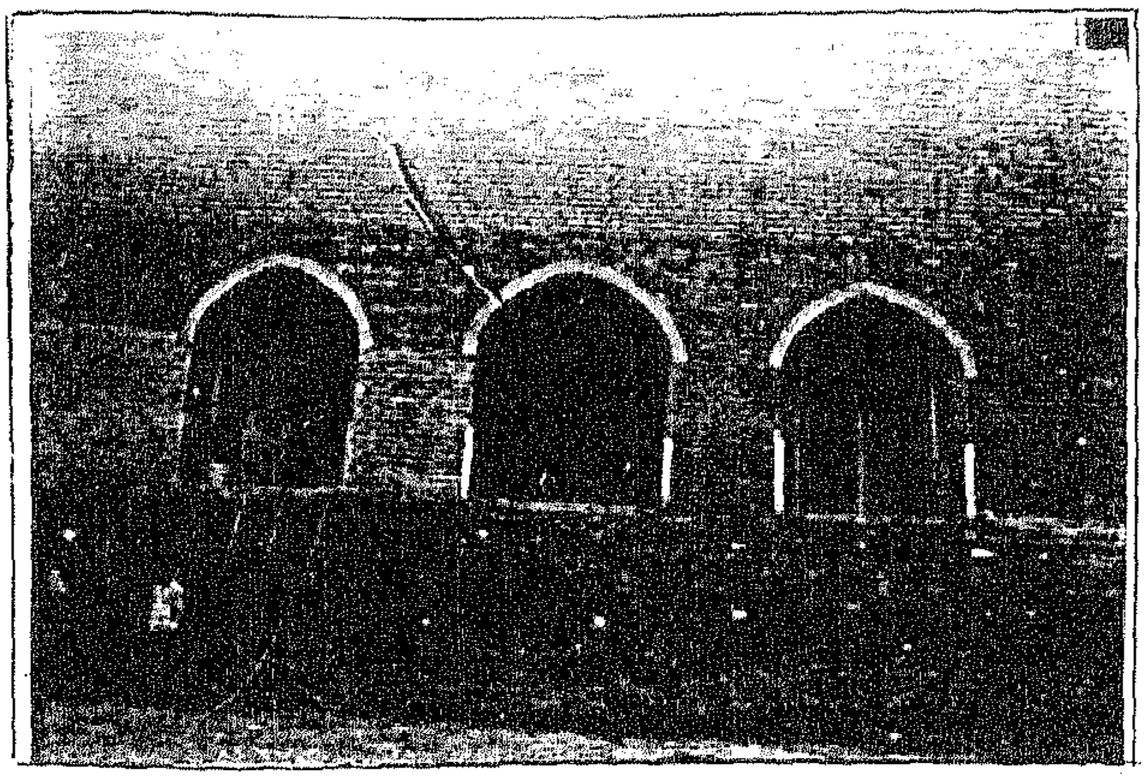
صورة رقم (١٦) الواجهة الشرقية بعد الصيانة .

ثم تبع ذلك تبليط الارضية للأواوين الثلاثة بما في ذلك الممر الذي يربط بين الواجهة الجنوبية بالشرقية . صورة رقم (١٥) ، (١٦) .

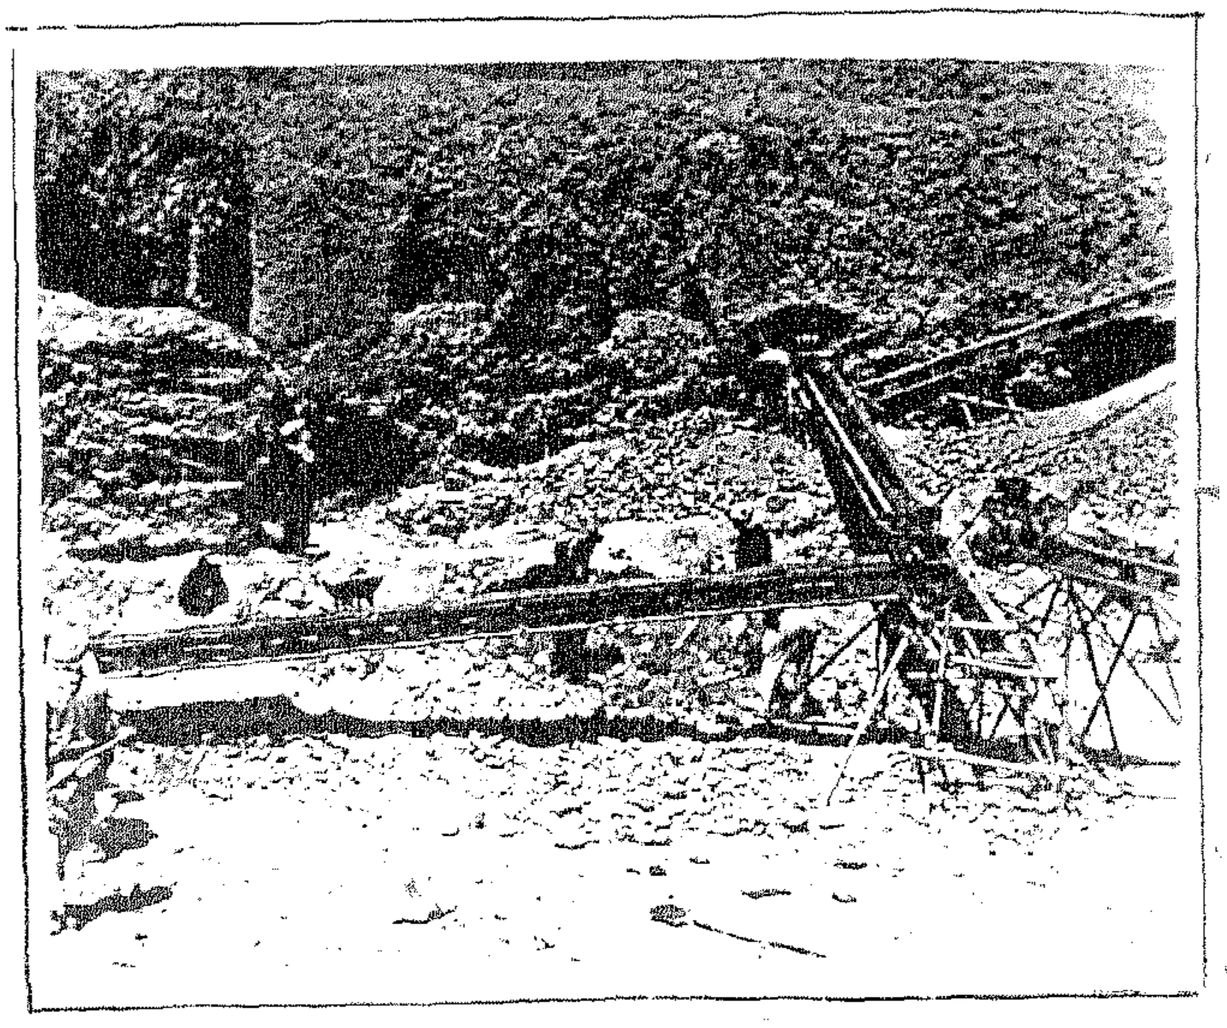
كان لابد قبل البدء في صيانة الواجهتين الشمالية والغربية أن نبدأ في تكسير الكتل الحجرية الضخمة الساقطة من هاتين الواجهتين . وتنظيف الصحن حتى نتمكن من استيضاح الأسس للواجهتين . ونظرا لقوة وصلابة الكتل الحجرية استغرق من تكسيرهم ٤٩ يوما ومن ثم رفعت الاحجار خارج الحير صورة (١٧) . وصار المكان ملائماً لبدء الصيانة في الواجهتين الشمالية والغربية .

صورة رقم (١٧) صحن الحير وهو مليء بالأنقاض اثناء تكسير الكتل الصخرية .

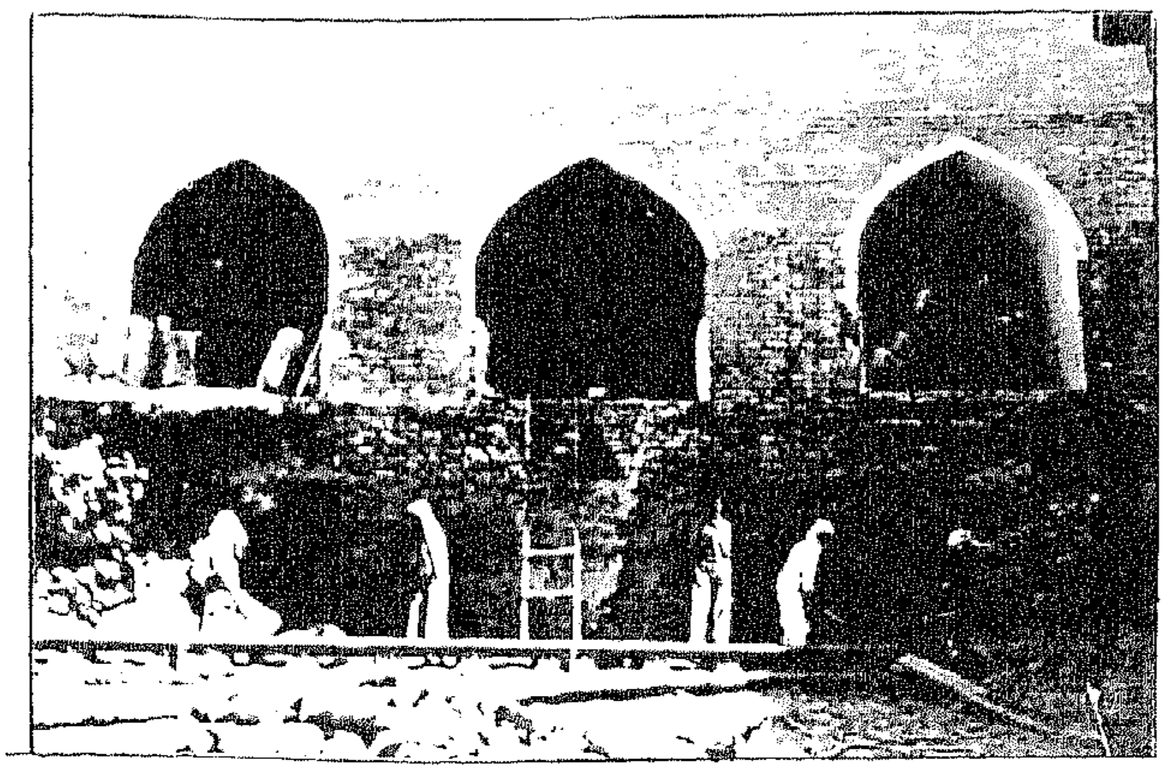
صورة رقم (٢٠) الواجهة الشمالية بعد اعمال الصيانة .

واقيمت الواجهة العلوية مستنده على القواطع العرضية ونم الانتهاء من سقفها حيث صارت الواجهة بمستوى سطح الارض ومستوى الواجهتين الشرقية والجنوبية .

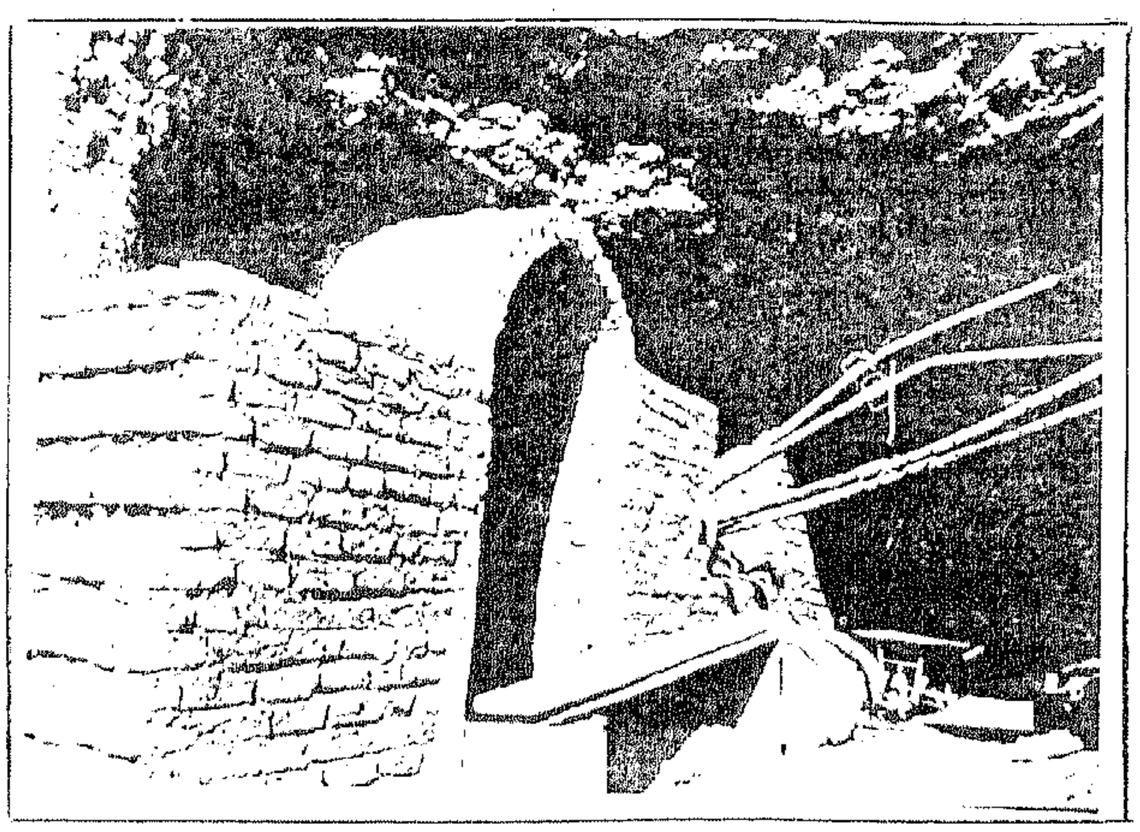
صورة (٢٣) ايوان السلم في الواجهة الغربية ومدخل الممر الرابط بين الواجهتين الغربية والجنوبية .

كذلك بناء فتحة مدخل الممر الرابط بين الواجهتين الغربية والجنوبية بالأضافة الى استكمال بقية هذا الجدار نحو المداخل بما فيه طاقة غير نافذة ثم الباب اسفل السلم صورة رقم (٢٣) .

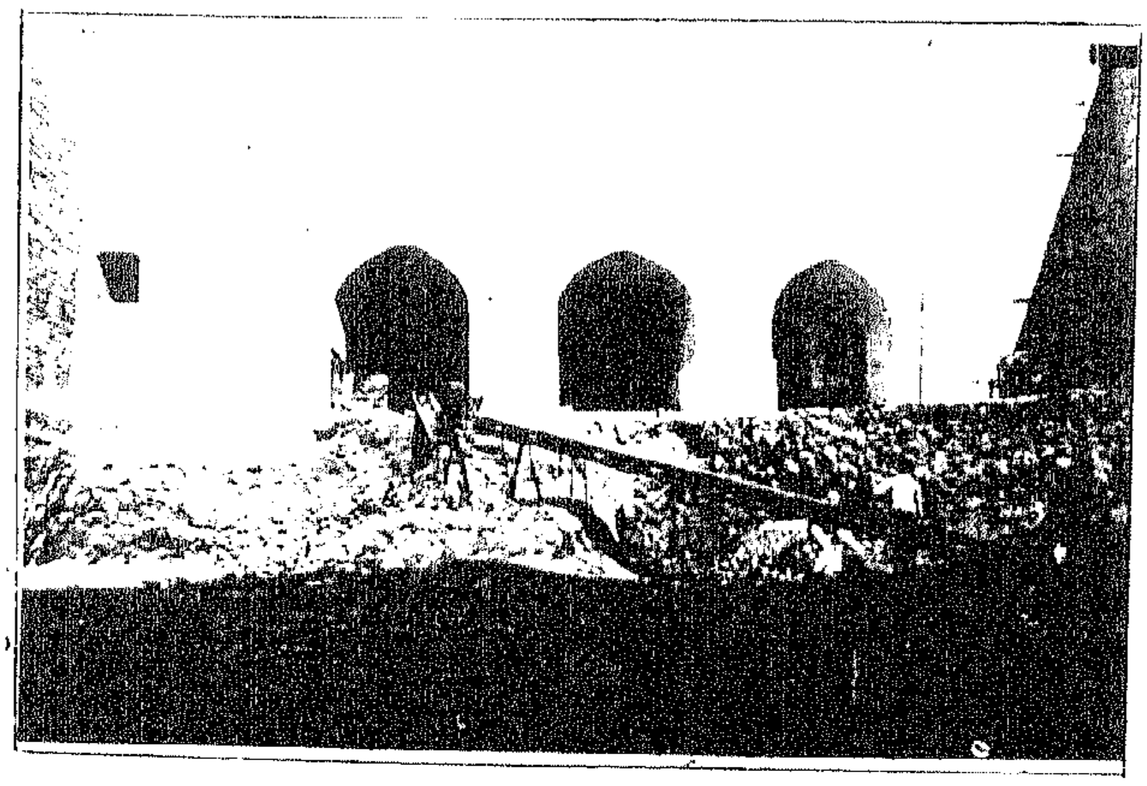
صورة (٢٧) الواجهة الغربية بعد اعمال الصيانة .

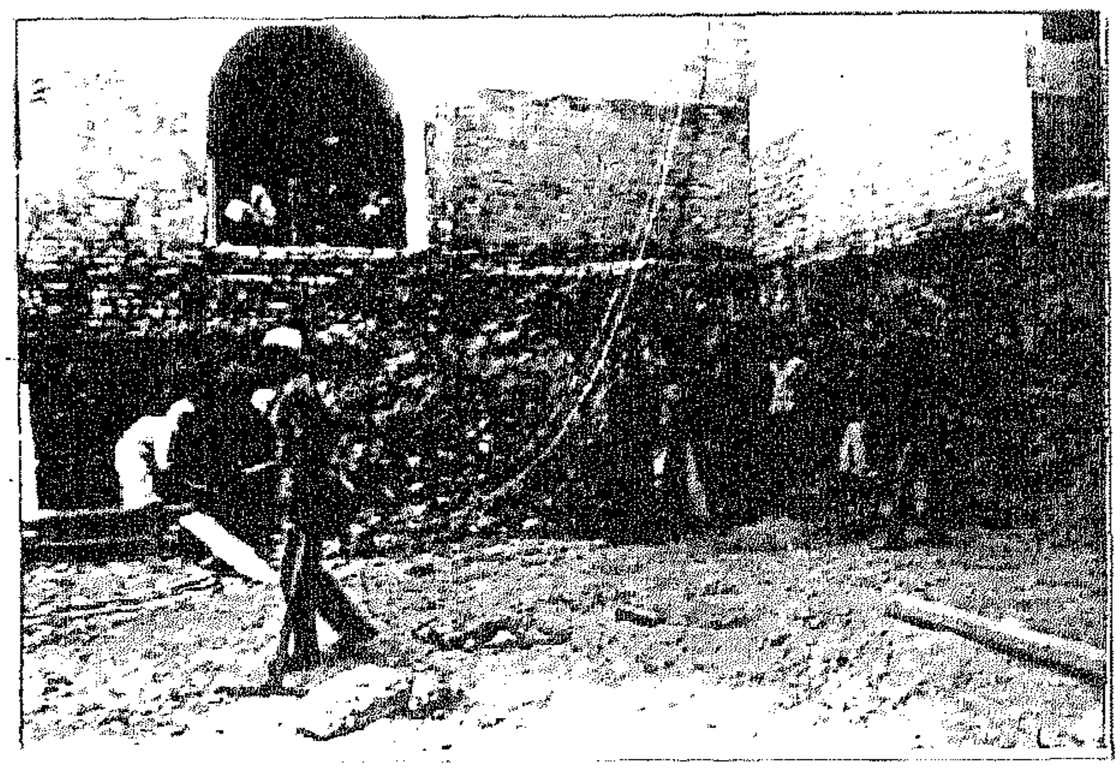
صورة (٢٨) الحوض بعد رفع الانقاض/ الكهرير الجنوبي.

صورة (٢٩) الحوض بعد رفع الانقاض/ الركن الشمالي الشرقي.

الكهريز الشمالي والجنوبي كما كان متوقع وكان نظام الحفر عبارة عن مستطيل. طوله يشمل بين الواجهتين الشمالية والجنوبية امام الكهريزين وعرضه $1\frac{1}{2}$ م وكانت نتيجة الحفر أن استمر إلى عمق ٣ م حتى وصلنا الى الارضبة الأصلية. ولاحظنا أن جوانب المستطيل انقاض تشمل كتل حجرية صغيرة وطابوق مكسر بالأضافة الى اتربة. فأستمر العمل في رفع الأنقاض من الصحن التي وضحت لنا أن صحن الحير ما كان إلا حوض كبير للماء بمساحة الصحن كله ٢١ × ٢١ م وعمق ٣ م من ارضية الأواوين صورة رقم (٢٨ و ٢٩).

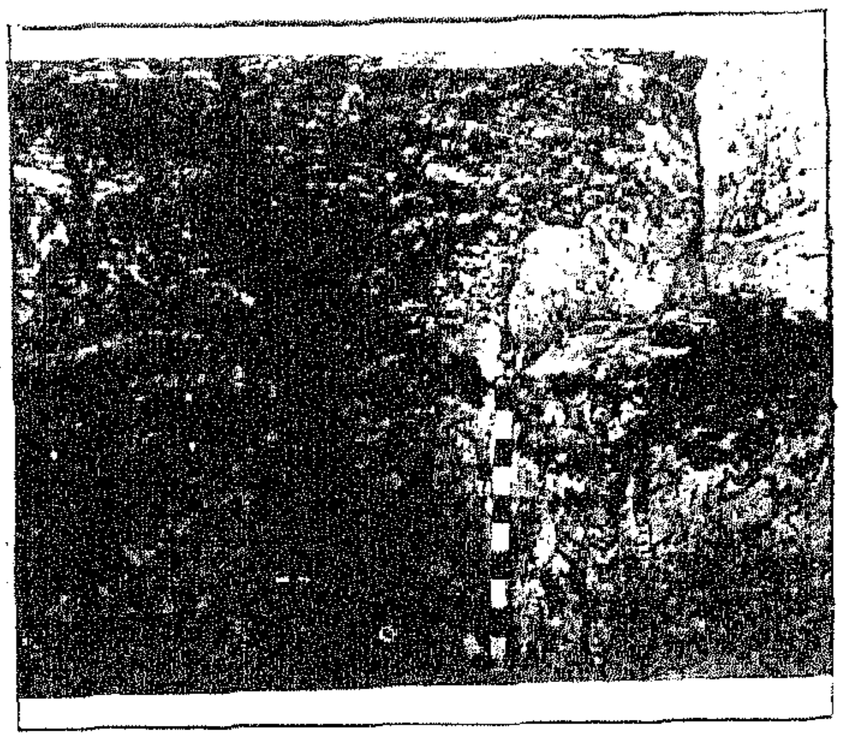
صورة (٣٠) الفتحة الكبيرة
في السور الغربي القسم الشمالي .

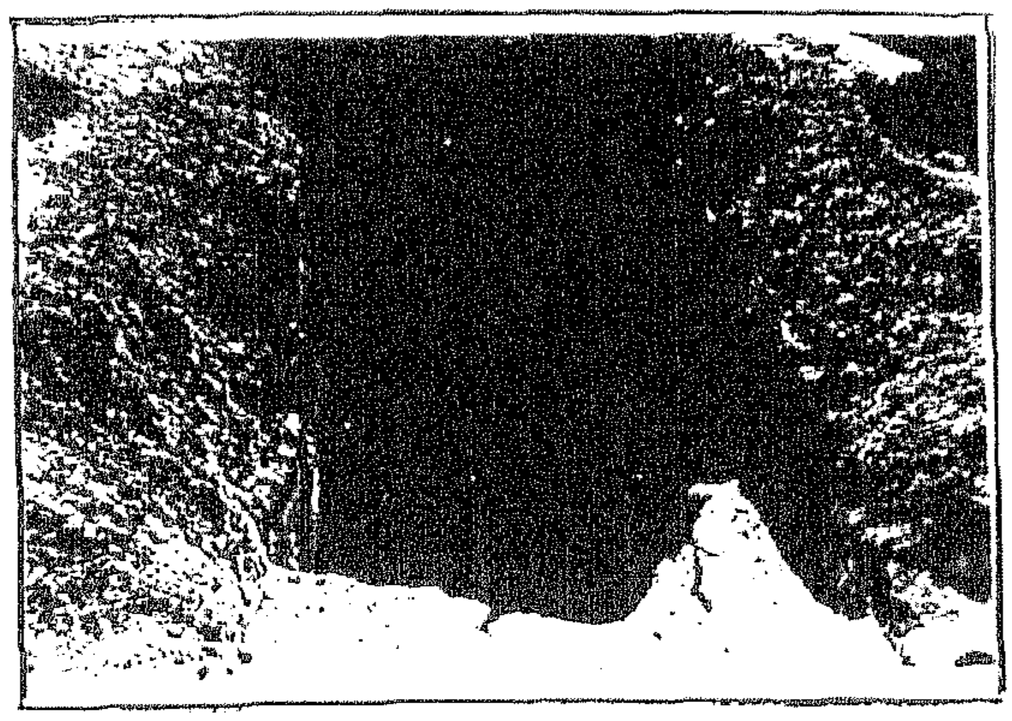
صورة (٣٣) السلم الجنوبي قبل أعمال الصيانة.

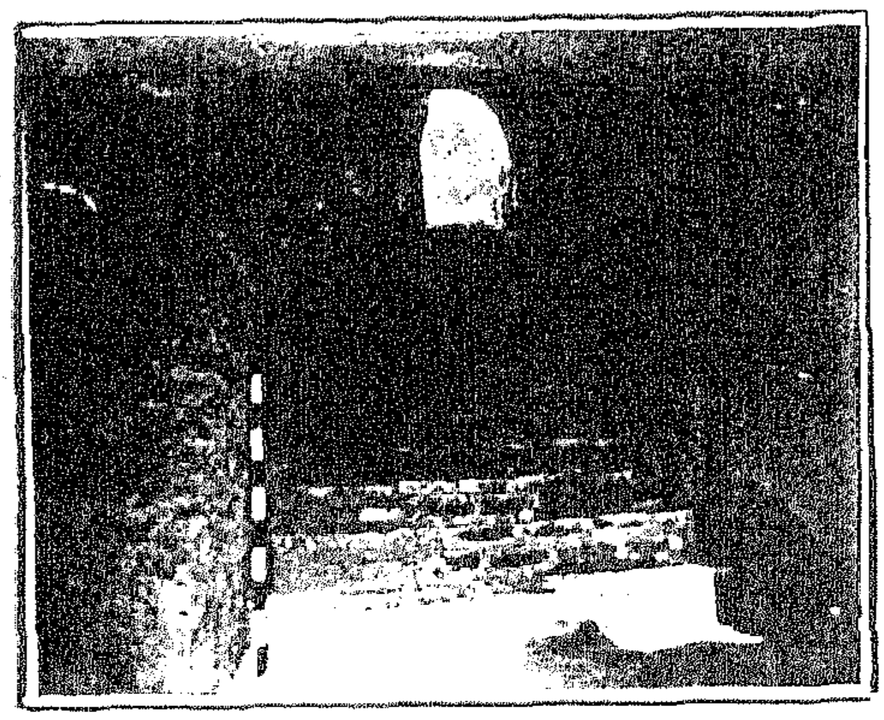
صورة (٣٤) السلم الجنوبي بعد أعمال الصيانة.
