سومر

الجزء الاول والثاني — ١٩٦٧ م — المجلد الثالث والعشرون

الصيانة الأثرية في قصر العاشق في سامراء

بقلم : ربيع القيسي
منقب آثار

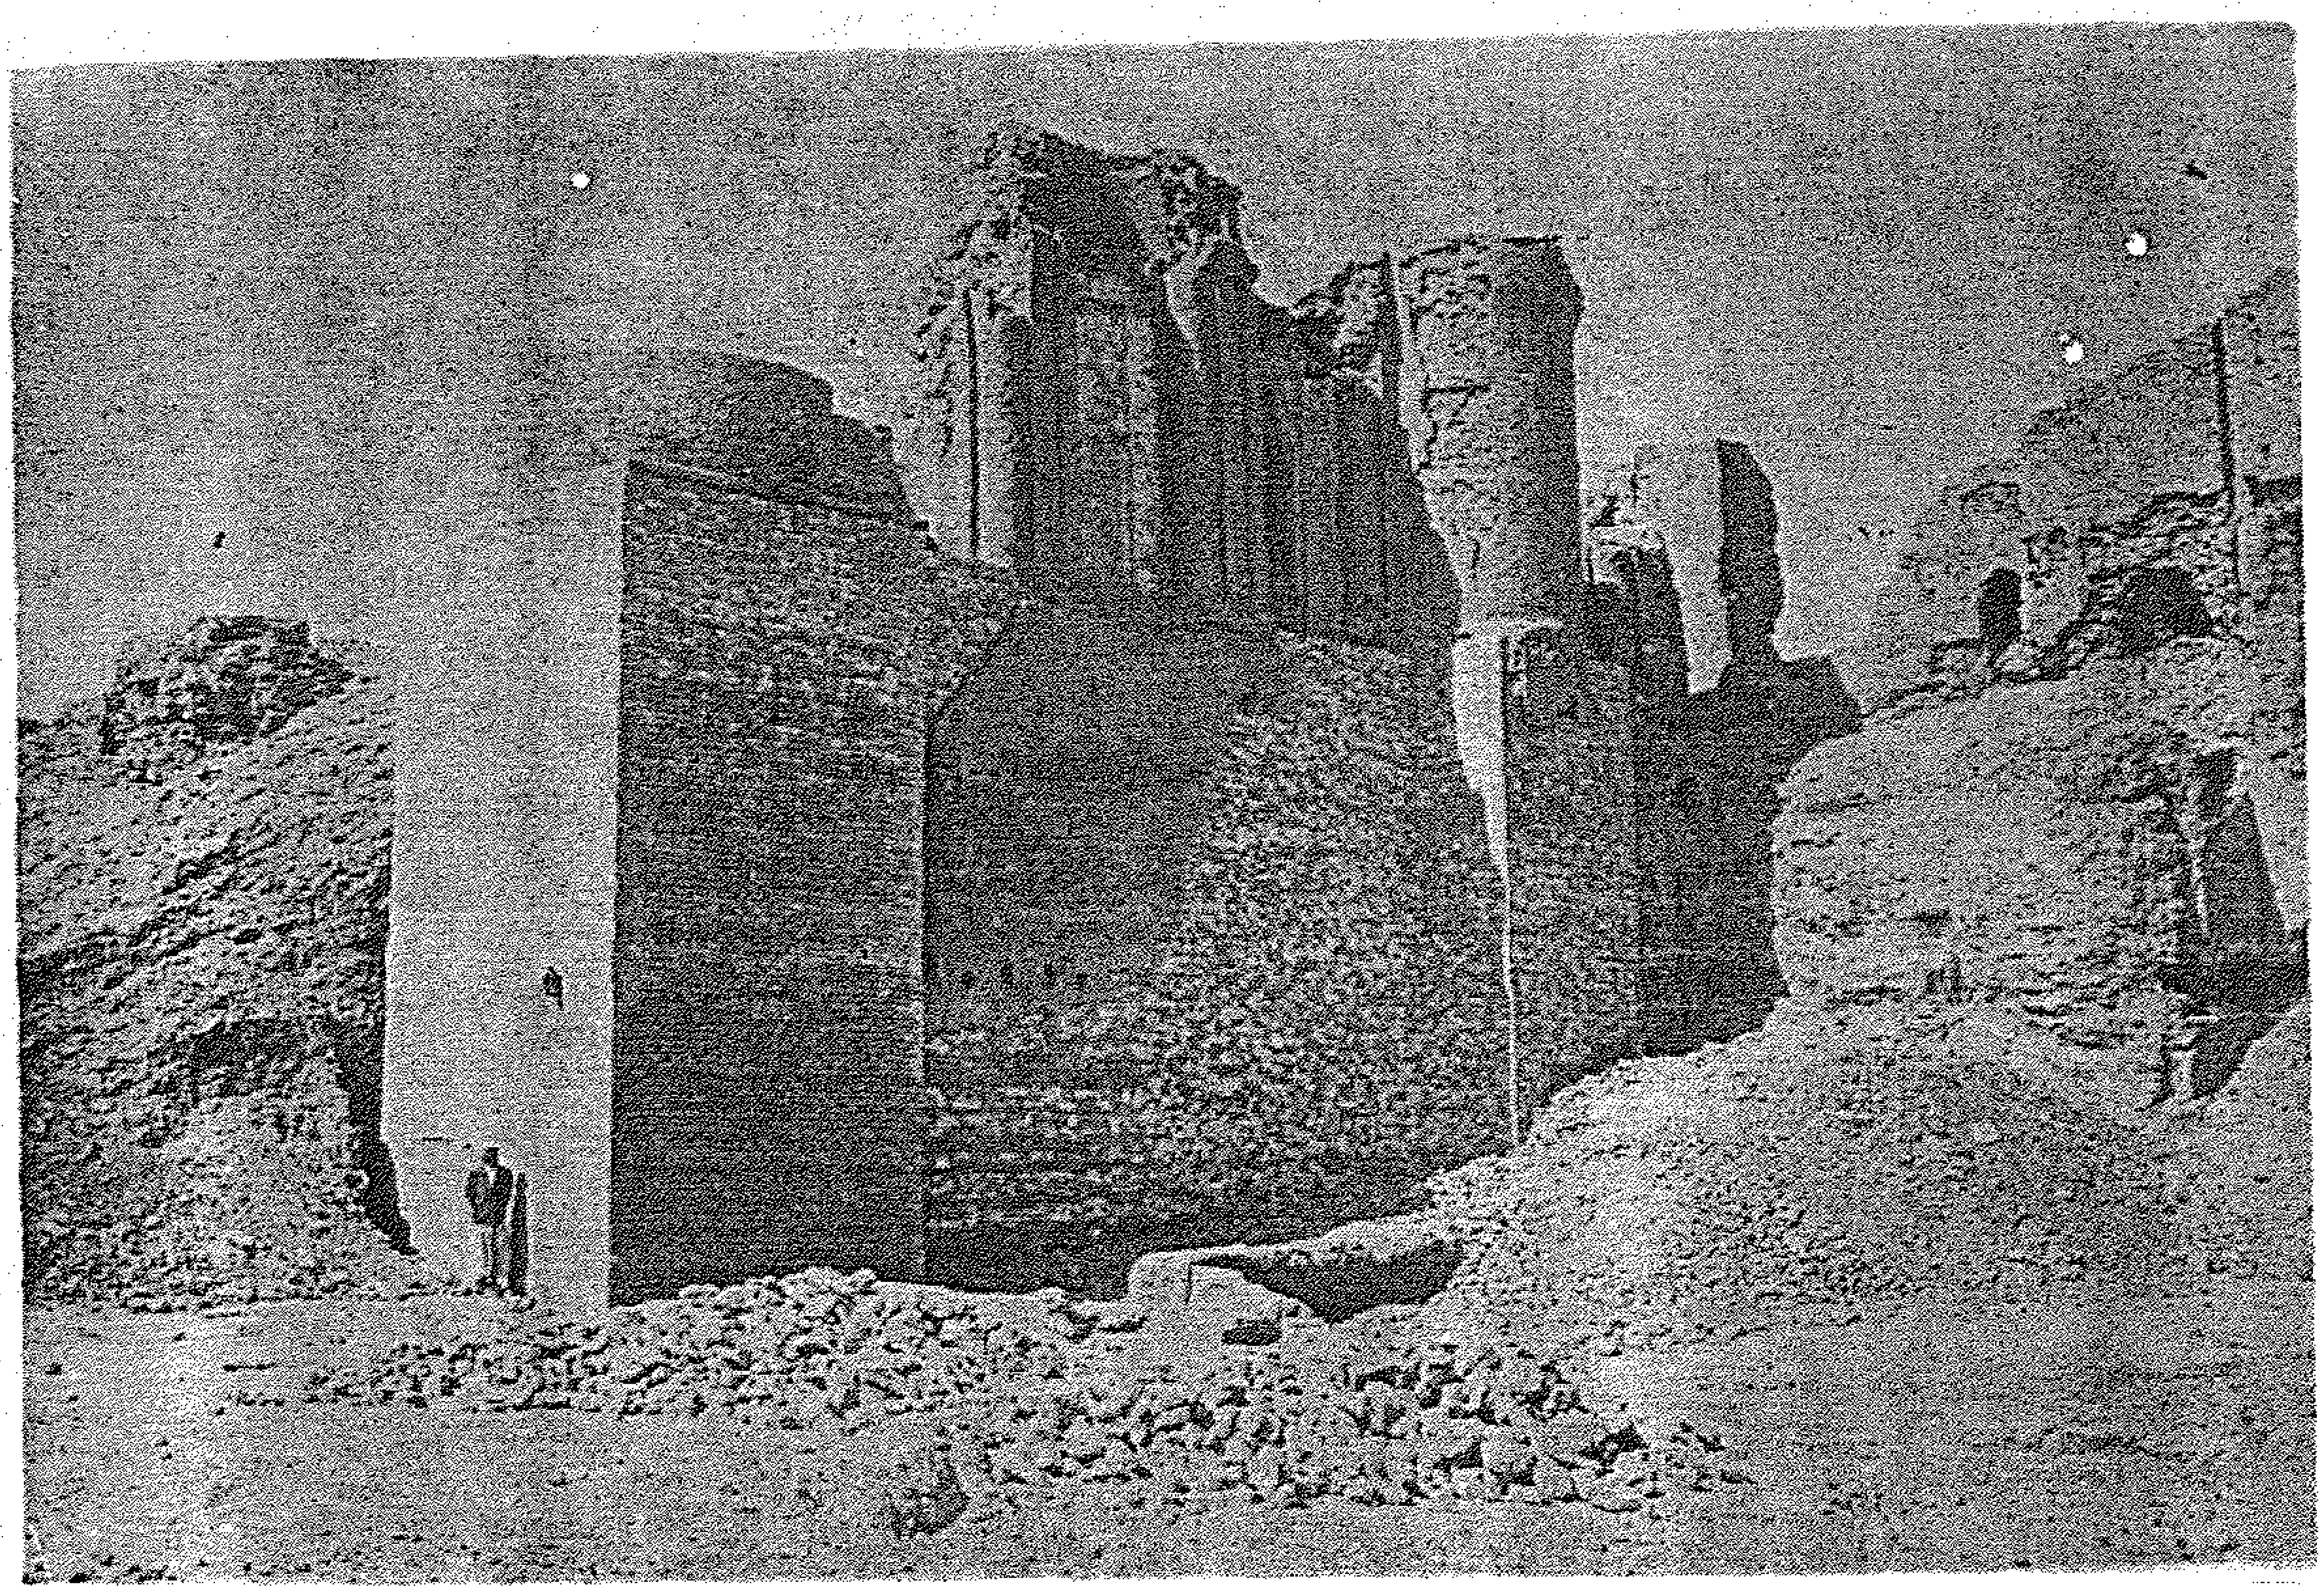
(٣) لقد صينت المشاكي الى الحد القديم المتبقي منها ، وهو أعلى مستوى لظاهر الجدران المتخلفة من جوانب القصر ، اذ لا يعرف على وجه التأكيد مدى ارتفاع الجدران وانتهاء مستواها • وأغلب الظن أن الطراز الزخرفي (طراز المشاكي المذكورة آنفا) تتكرر ثانية في الاعلى ، اذ عثر على دليل معماري يبين الجزء الاسفل لاحد الاعمدة ملاصقا للبرج الدائري الموجود في الركن الشمالي الغربي يشبه أنصاف الاعمدة المتبقية على جوانب المشاكي الاخرى • غير انه لايعرف على وجه التحديد علو الزخرفة وارتفاعها ويحتمل ان المشاكي التي تعلو هذا الجانب ربما تكون اصغر من سابقاتها ولعلها تؤلف طرازا زخرفيا مختلفا (انظر الشكل رقم ــ ١) •

الشكل ١ ــ الجانب الشرقي من الجبهة الشمالية لقصر العاشق في سامراء
بعد الصيانة الاثرية .

وبعد اتمام عملية ازالة النقض من معظم أجزاء هذه الجبهة بوشر ببناء القسم المتهدم من الجدران بالآجر والجص المصنوع محليا ، فجدّدت قاعدة برج الركن الشمالي الشرقي بالآجر المائل الى الصفرة(٢) بينما القسم الدائري

من هذا البرج شيد بالآجر المعمول بالجص طبقا للقسم القديم • ولوحظ أن بعض أجزاء هذه الجبهة بارزة بمقدار قليل عن وضعها الطبيعي نتيجة الضغط الذي أحدثته كميات الانقاض والاتربة التي تراكمت داخل القصر ، لذا ربطت أجزائها وقُوّيت أطرافها مع الجدران الحديثة التي أخذت حد استوائها على الاسس الاصلية وأصبح الجدار القديم يبرز قليلا عن البناء المجدد ، انظر (الشكل ــ ١) • ثم امتدت أعمال الصيانة الاثرية الى الجزء الغربي من الجبهة الشمالية للقصر • فبعد اكمال تنظيف الجدران وازالة الانقاض بوشر بالبناء في الاجزاء المتساقطة فتمت صيانة برج الركن الشمالي الغربي والبرج الذي يليه ــ باتجاه الشرق ــ كذلك المنطقة الممتدة بينهما • وهناك أقسام قديمة من الجدران حُفظت وأُسندت بالبناء الحديث • كما تم تجديد بقايا المشاكي(٣) بما فيها الابراج الاسطوانية التي تزين هذا القسم من السور على مقاساتها القديمة وأجزائها الاصلية • ذلك ما تم في الموسم الاول عام ١٩٦٣ ــ ١٩٦٤ •

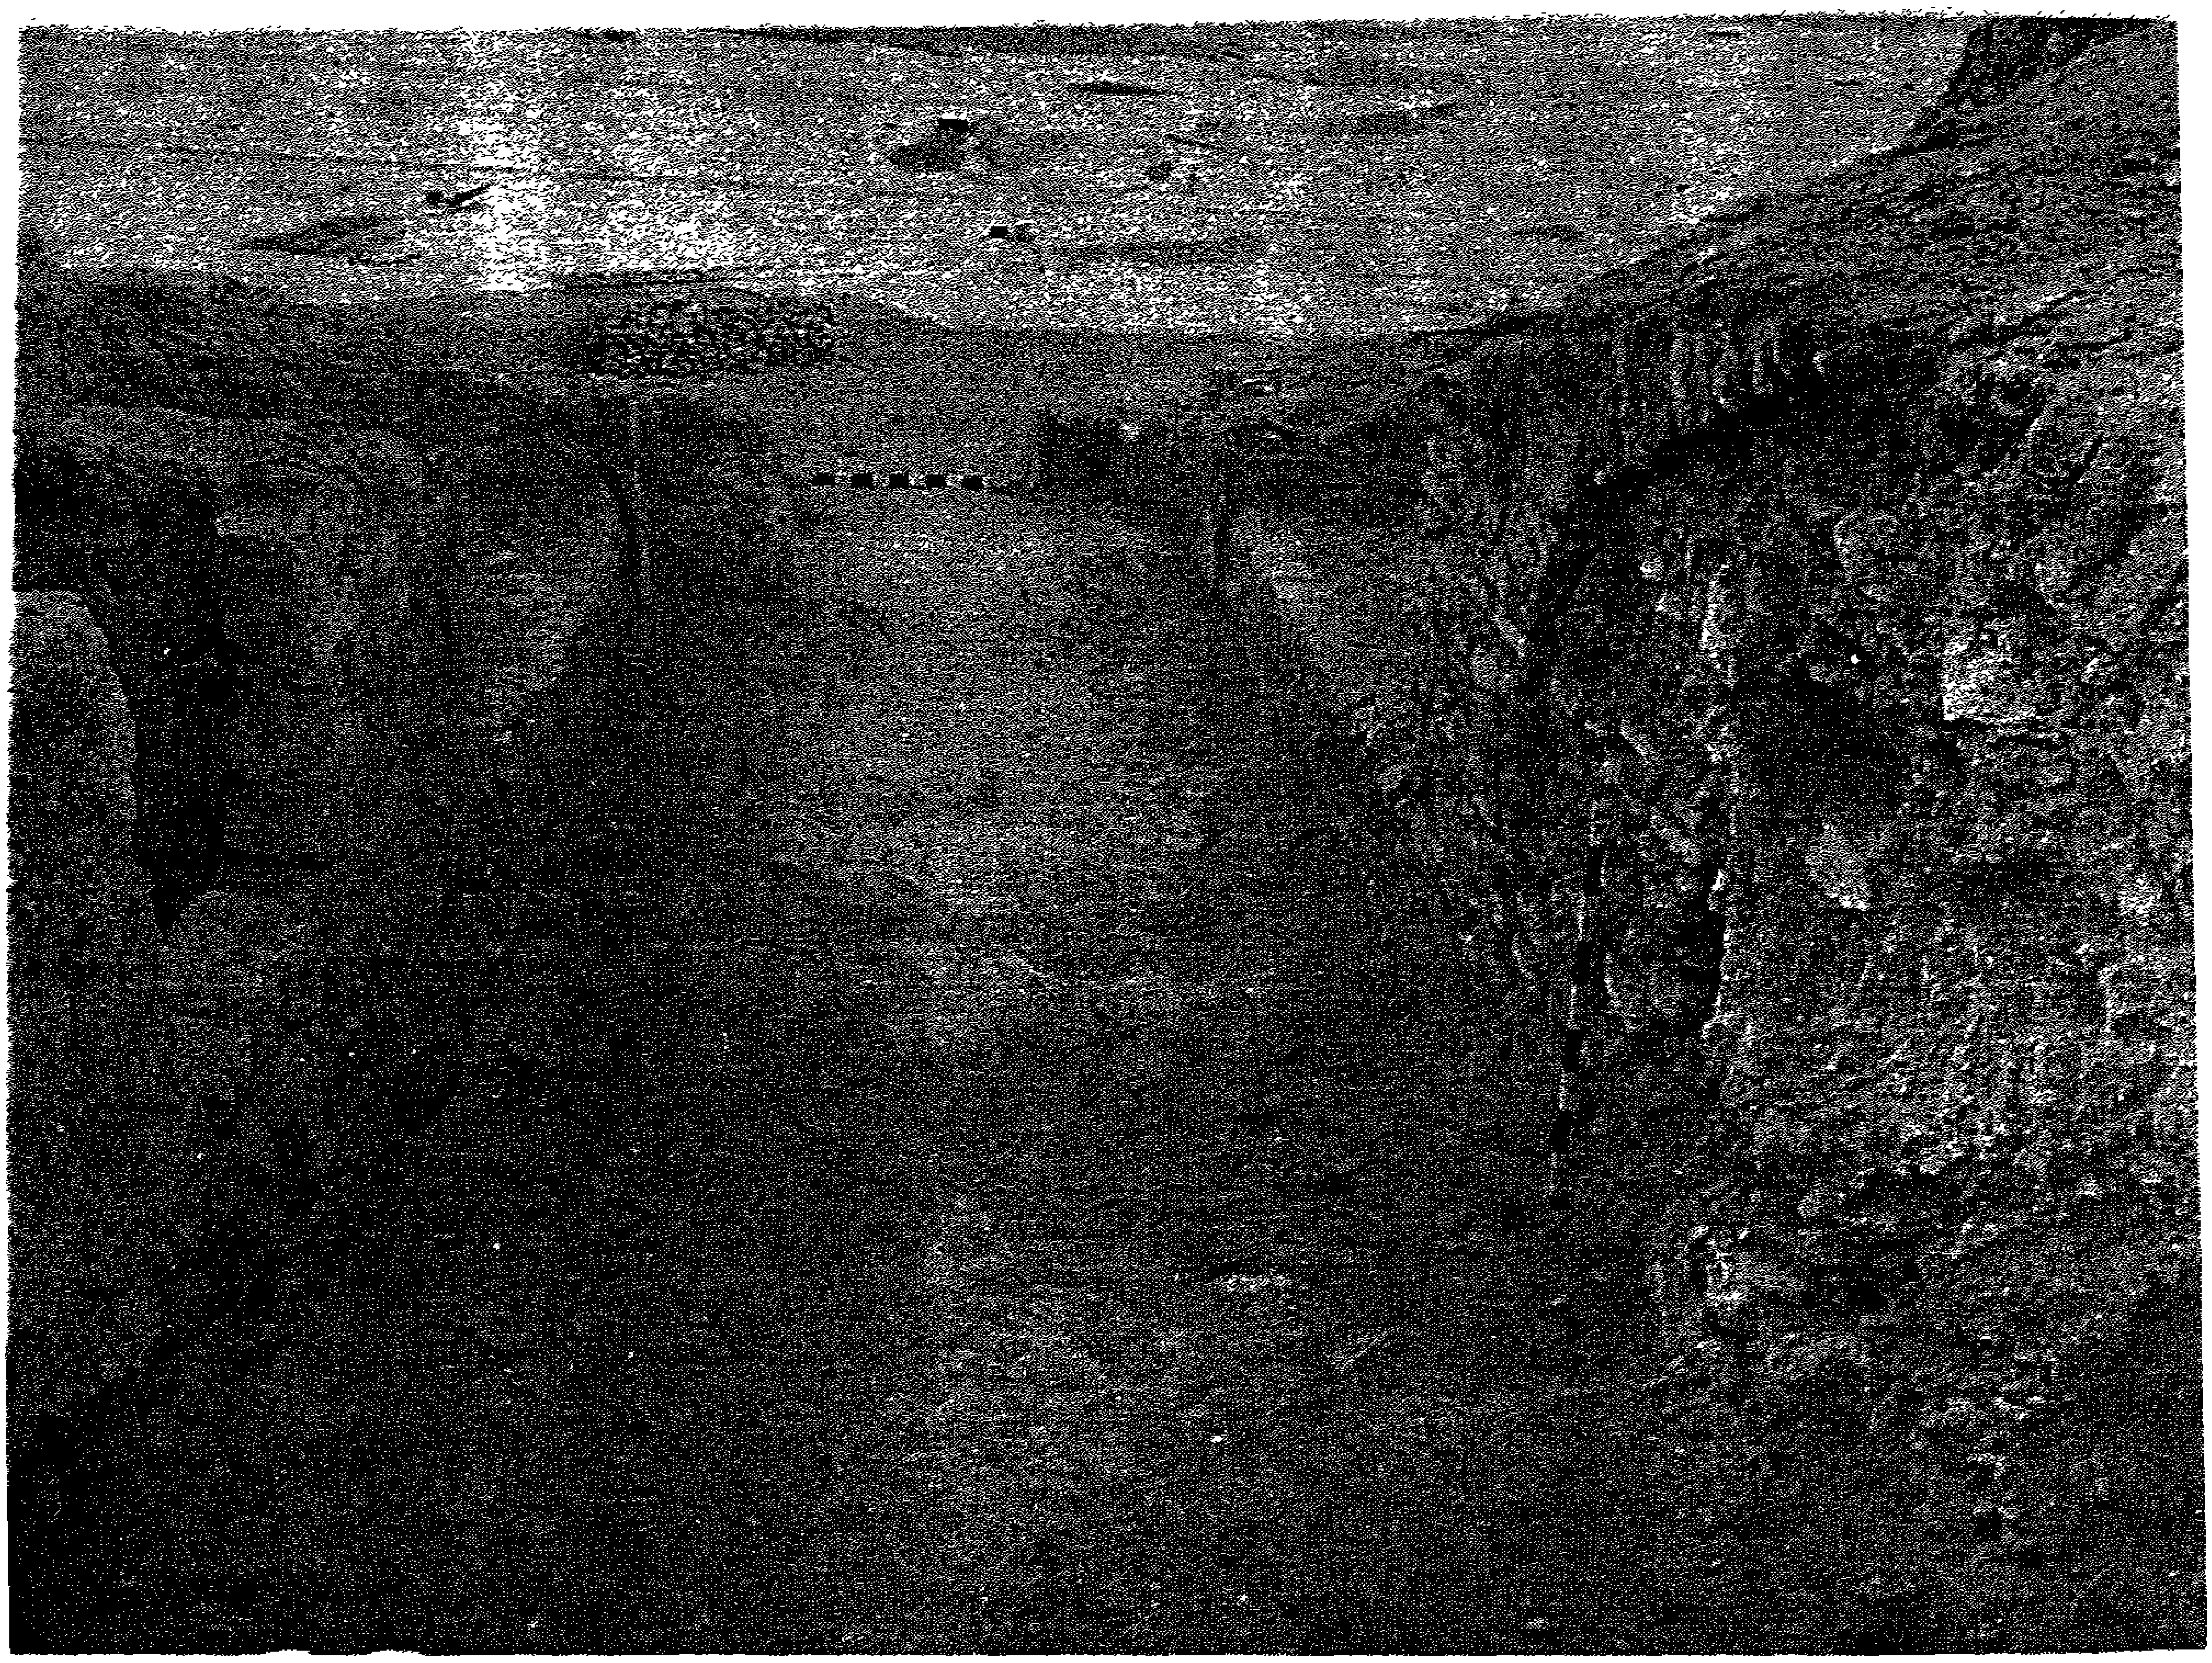
٢ ــ كتل طينية ضخمة مخلوطة بالحصى وأحيانا بالجص وجدت لصق الجهة الجنوبية من الجبهة المذكورة وتمتد من الزاوية الجنوبية الشرقية للقصر الى مسافة ٥٥ متراً أي الى منتصفها تقريبا ، ويبلغ معدل سمكها ٣ متر وارتفاعها عن مستوى الارض ما بين ٢ ــ ٤ متر ، مشيدة باللبن بهيئة دخلات وطلعات مبالغةً في تحصين هذا الجانب من القصر لان جُدر هذا القسم قد تصدعت ومالت الى الأمام

بمسافة ٤٠سم تقريبا نتيجة الضغط الناتج عن جدر المرافق الداخلية • انظر (الشكل ـ ٢)

٤ ـ كشف على يسار المدخل المذكور عن ثلاث غرف مستطيلة الشكل مداخلها باتجاه الشرق طولها ١١٫٥ مترا وعرضها ٤٫٥ متر ، ذات جدران سميكة تبلغ ١٫٥ متر ، مشيدة بهيئة متعامدة لصق جدار هذا الجانب من الجبهة ولا تتصل به اتصالا بنائيا متداخلا مما يرجح أنها متأخرة بقليل عن زمن تشييد هذه الجبهة وقد رفع نقضها ثم صينت بمسافة ٢ متر لتحديد معالمها ، انظر (الشكل ـ ٢) •

الشكل ٢ ـ الجانب الجنوبي للجبهة الشرقية من قصر العاشق بعد الصيانة الاثرية

١ ــ بقايا أبراج مستطيلة الشكل ظهرت بصورة متصدعة وقد صينت طبقاً لمعالمها الاصلية القديمة بالآجر الكبير (الفرشي) المشابه للآجر المستخدم في بناء معظم أجزاء القصر وقياسه ١٠٫٥ × ١٠٫٥ × ٢٫٥ انج انظر (الشكل ــ ٢)

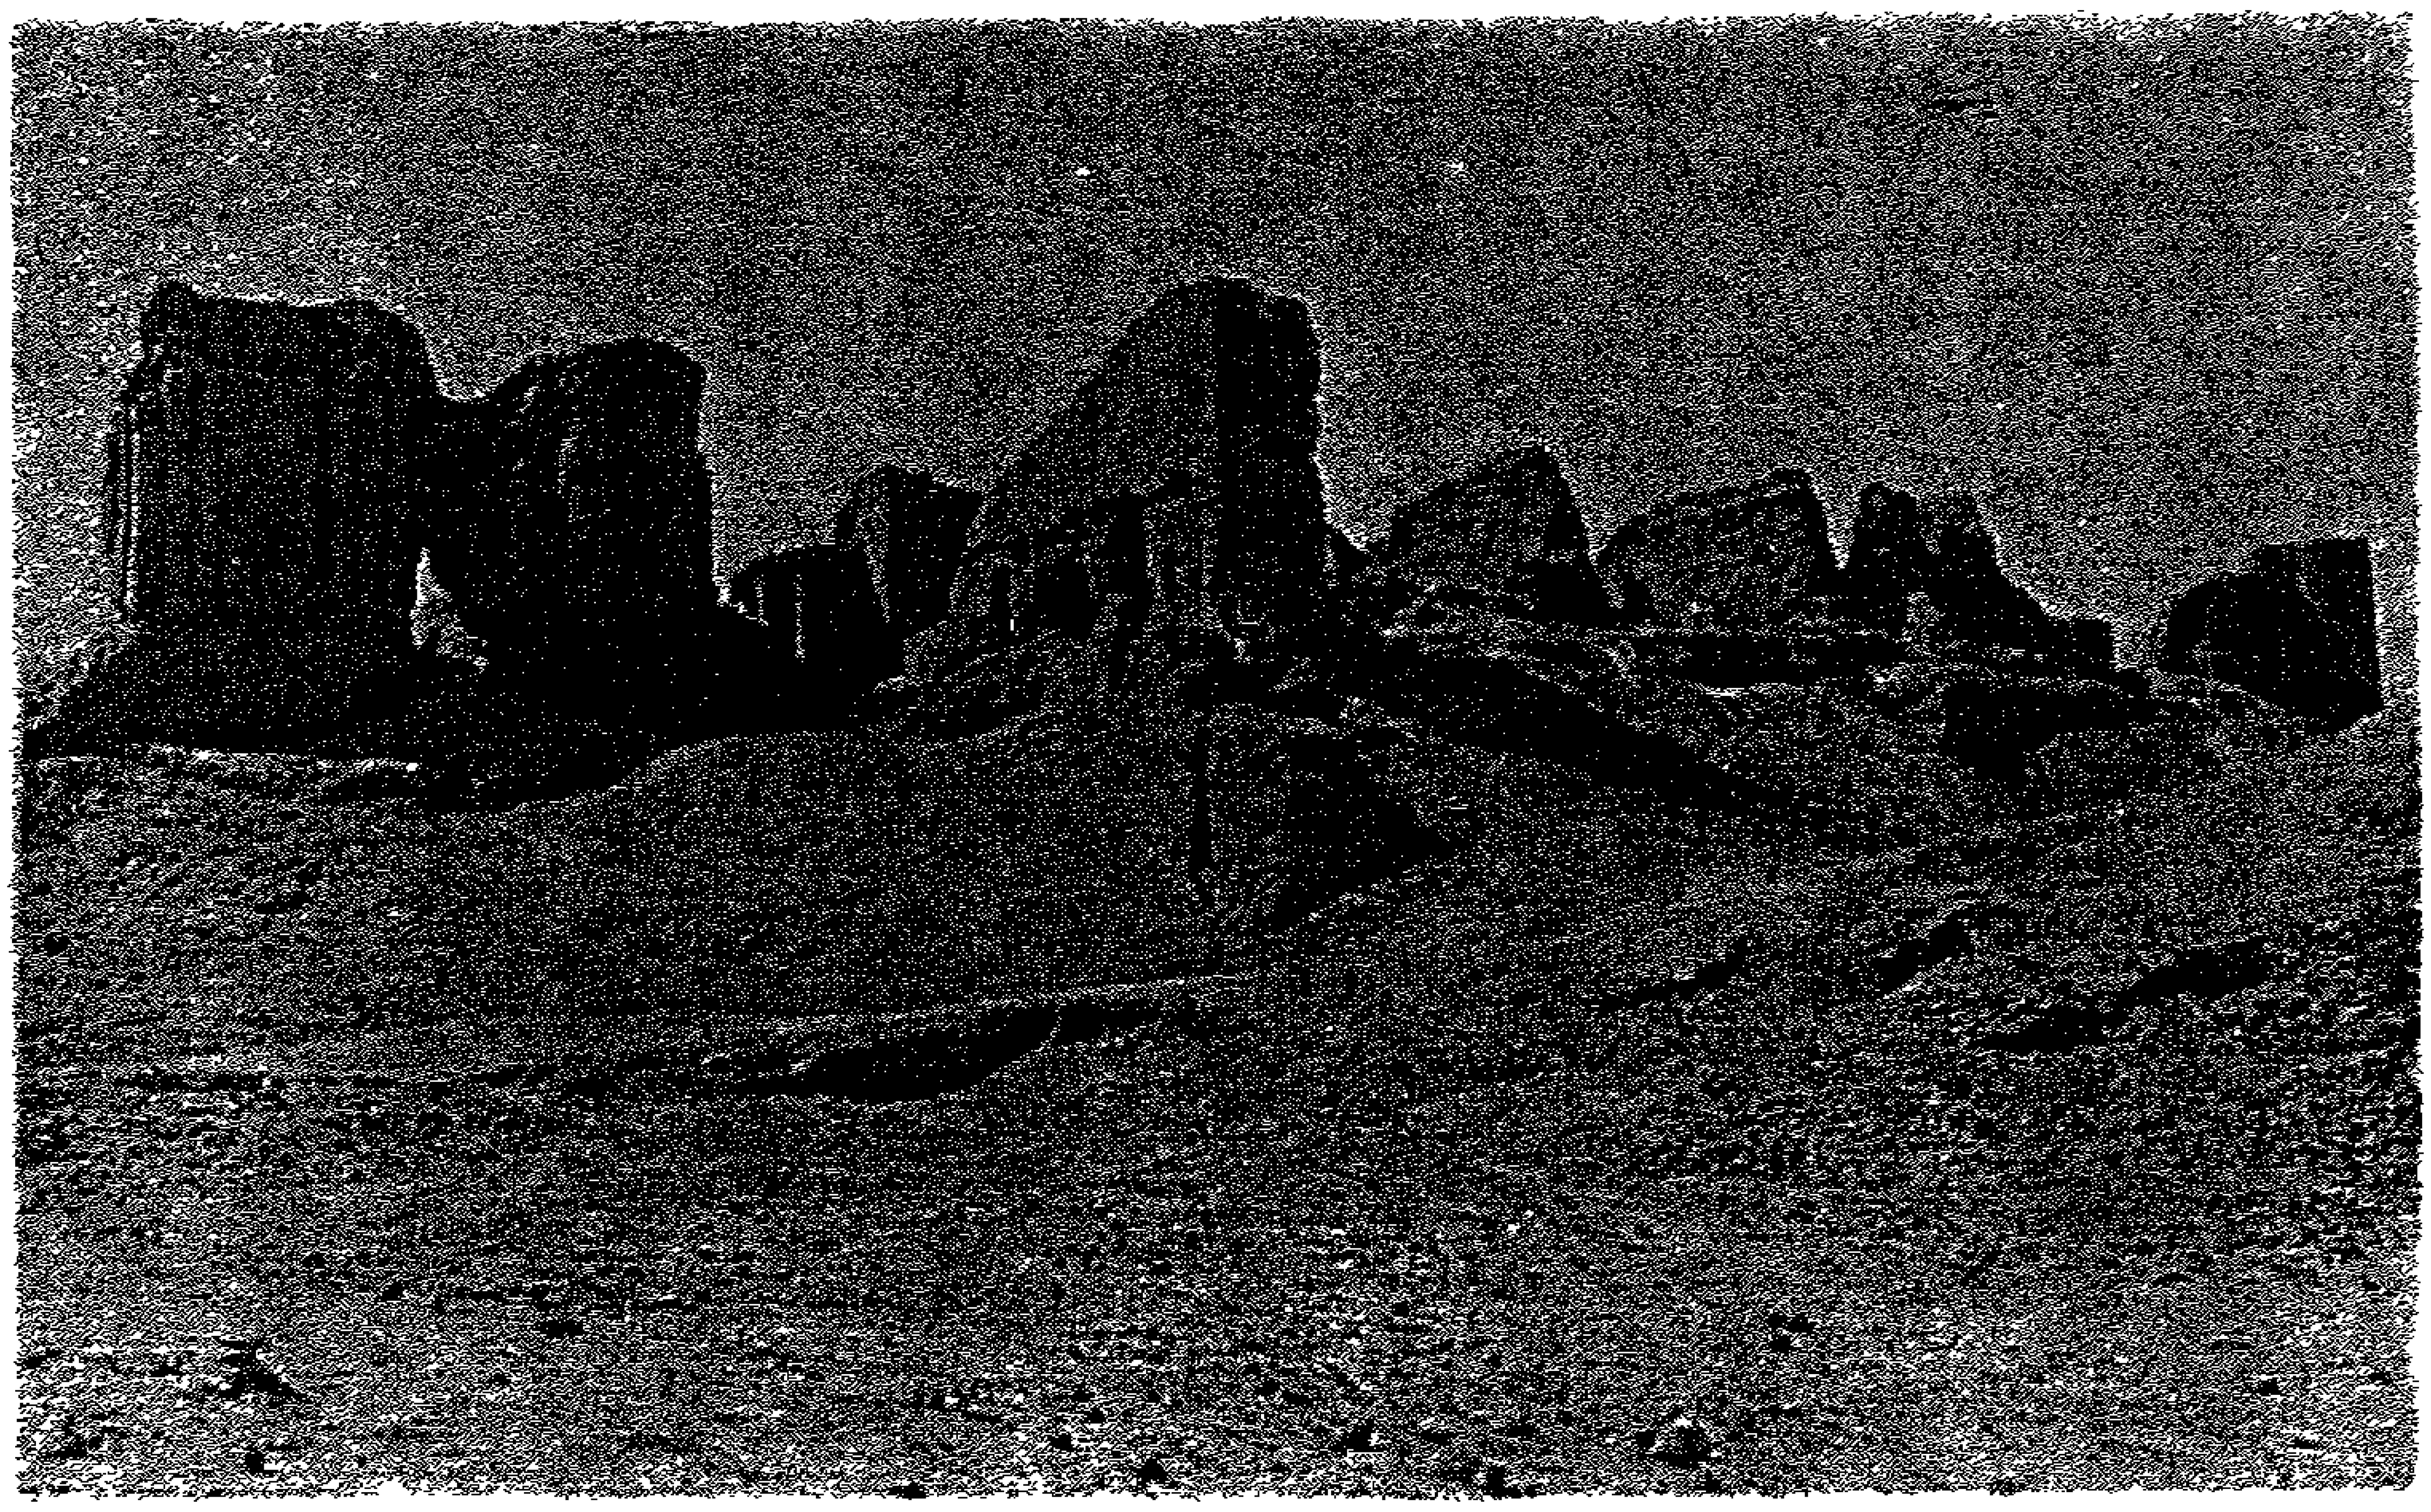
لتصريف ميـاه الامطار موضوعة علـى جانبي الابراج الوسطية • ولوحظ كذلك أن ثمـة منفذ طرفه بهيئـة عقد يتوسط البرج الرابع والثالث من هذه الجبهة عرضه ٢ متر أُعيد الى وضعه الاصلي بالمواد البنائيـة كذلك • وهدى البحث الاثري الى وجـود مرافق بنائية بهيئـة غرف صغيرة تقع أمام المدخل المذكور وتصاقب جدار القصر من هذا الجانب وقد أُرجيء العمل فيها لقرب انتهاء الموسم ، انظر (الشكل ـ ٦) •

الشكل ٦ ـ الجزء الوسطي من الجبهة الغربية لقصر العاشق بعد الصيانة الأثرية

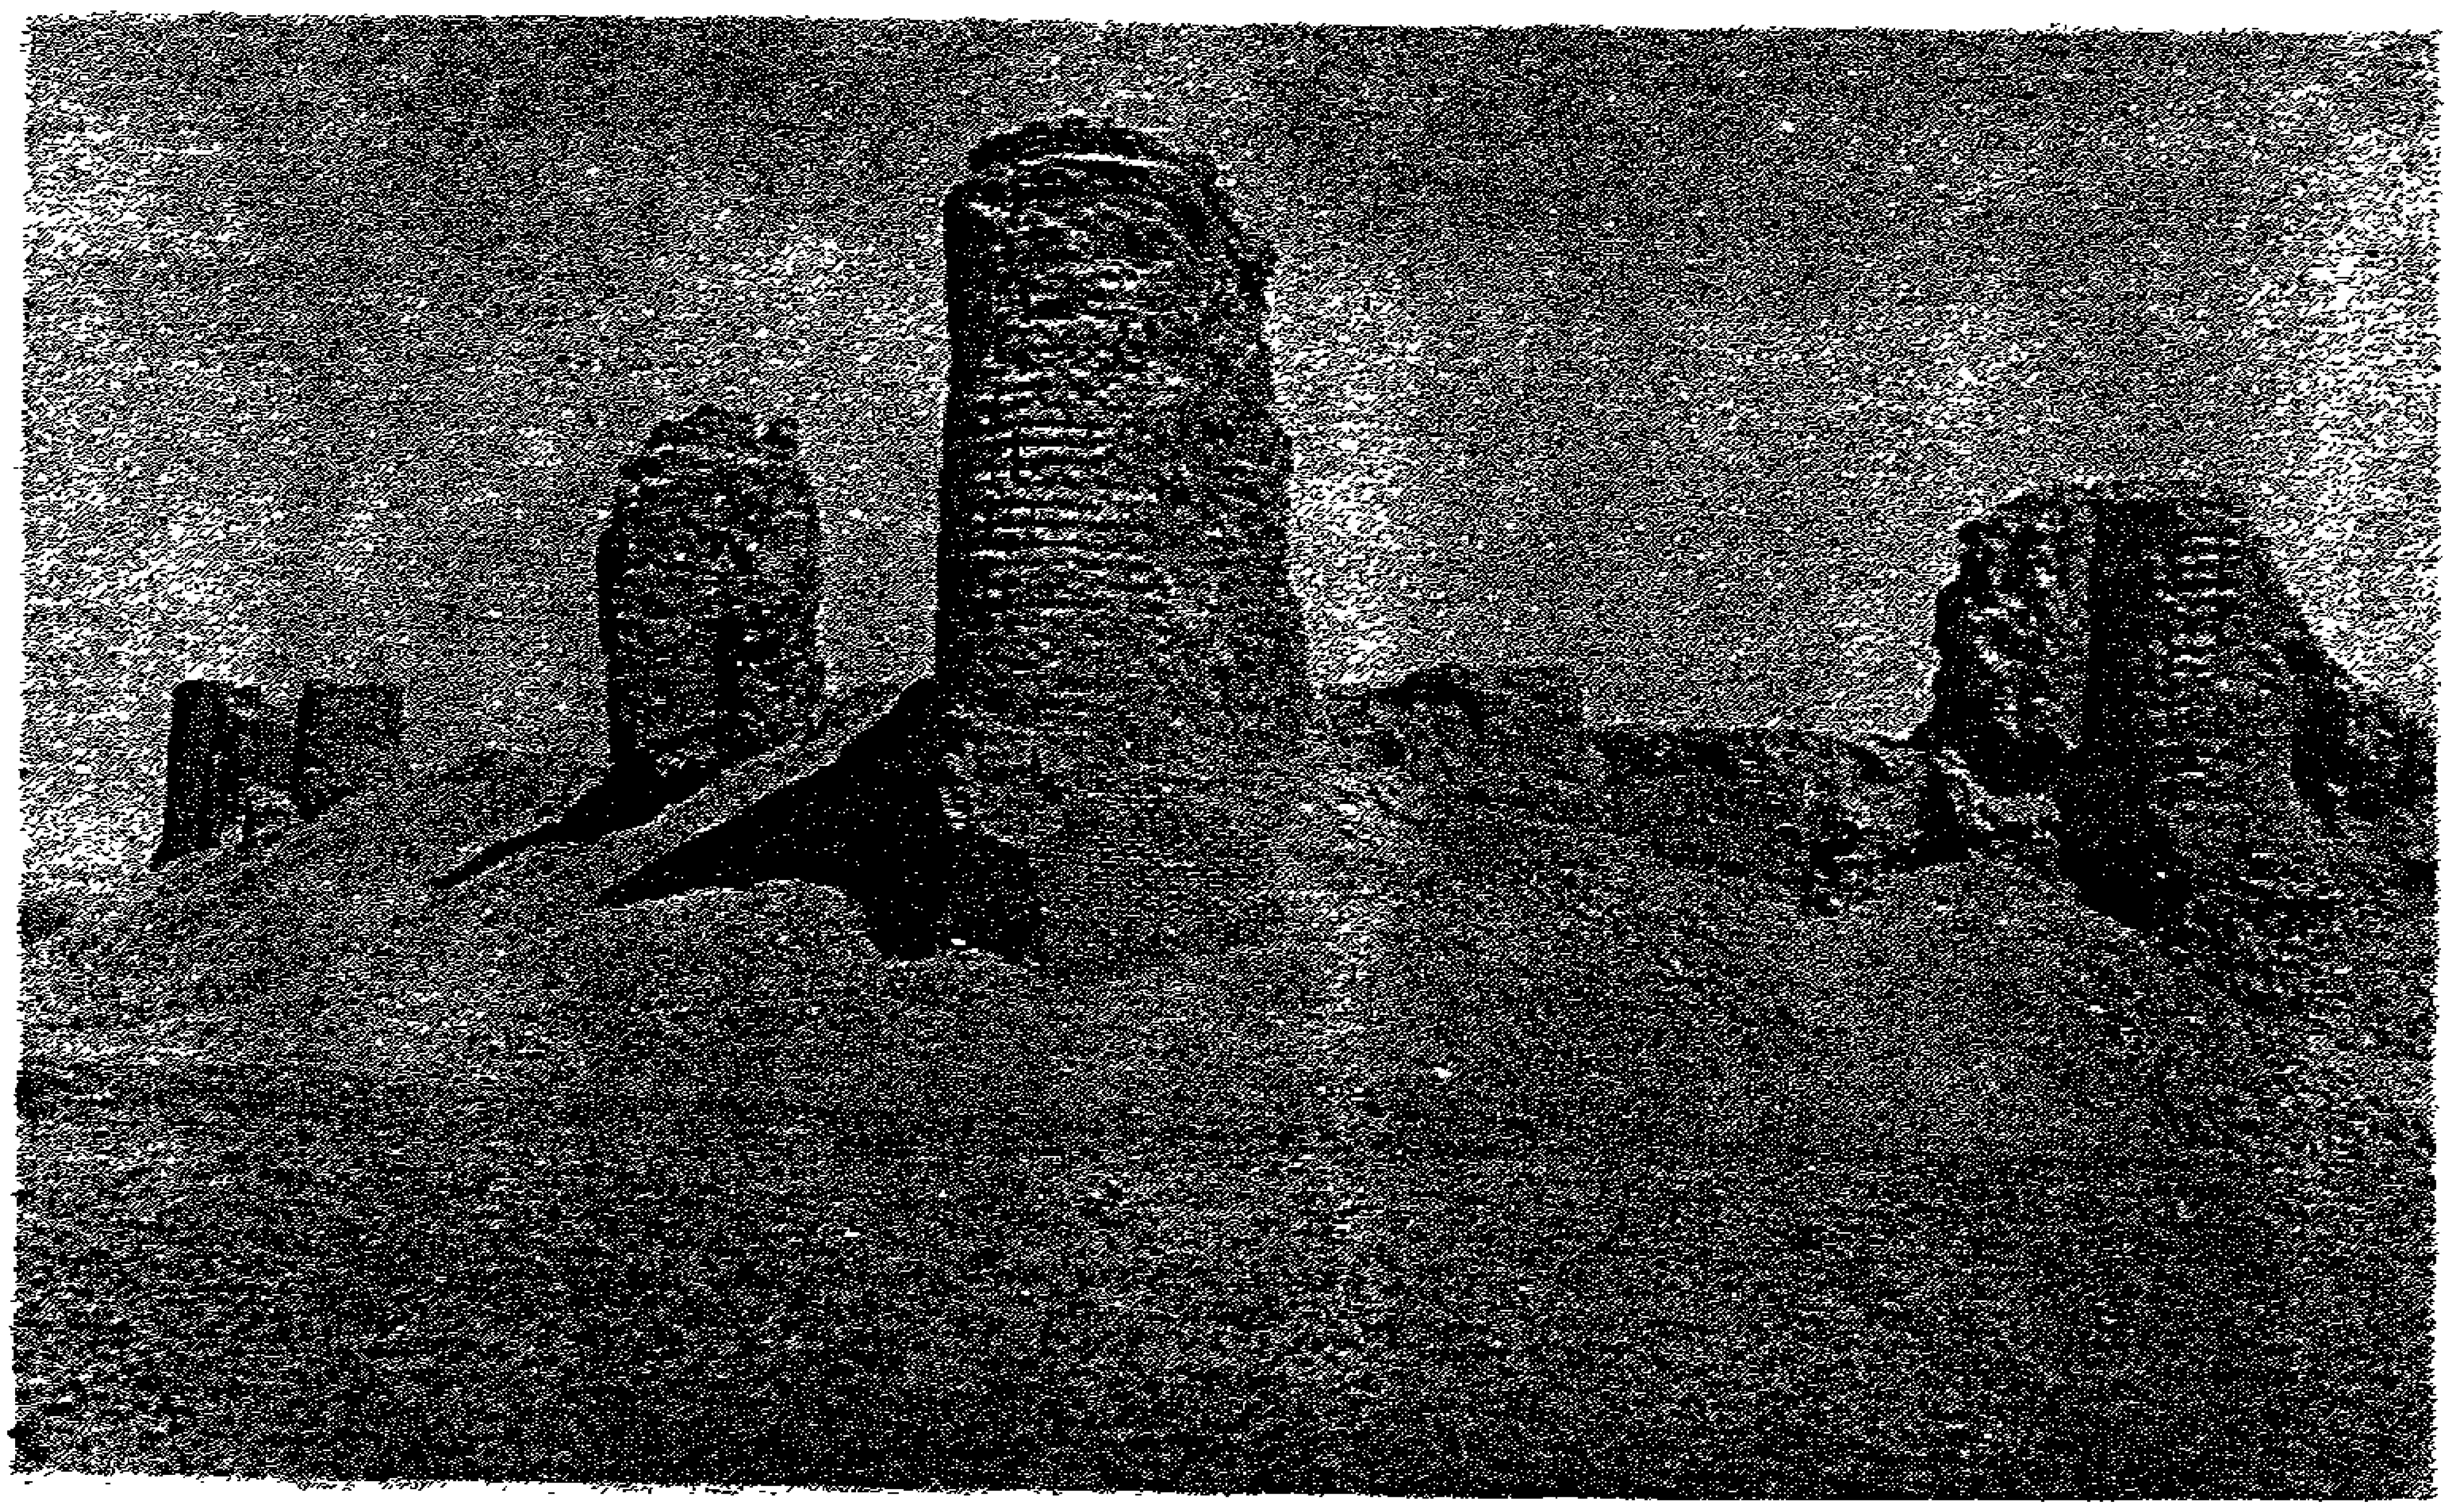
الشكل ٧ ـ الجبهة الشمالية لقصر العاشق قبل ازالة الأنقاض

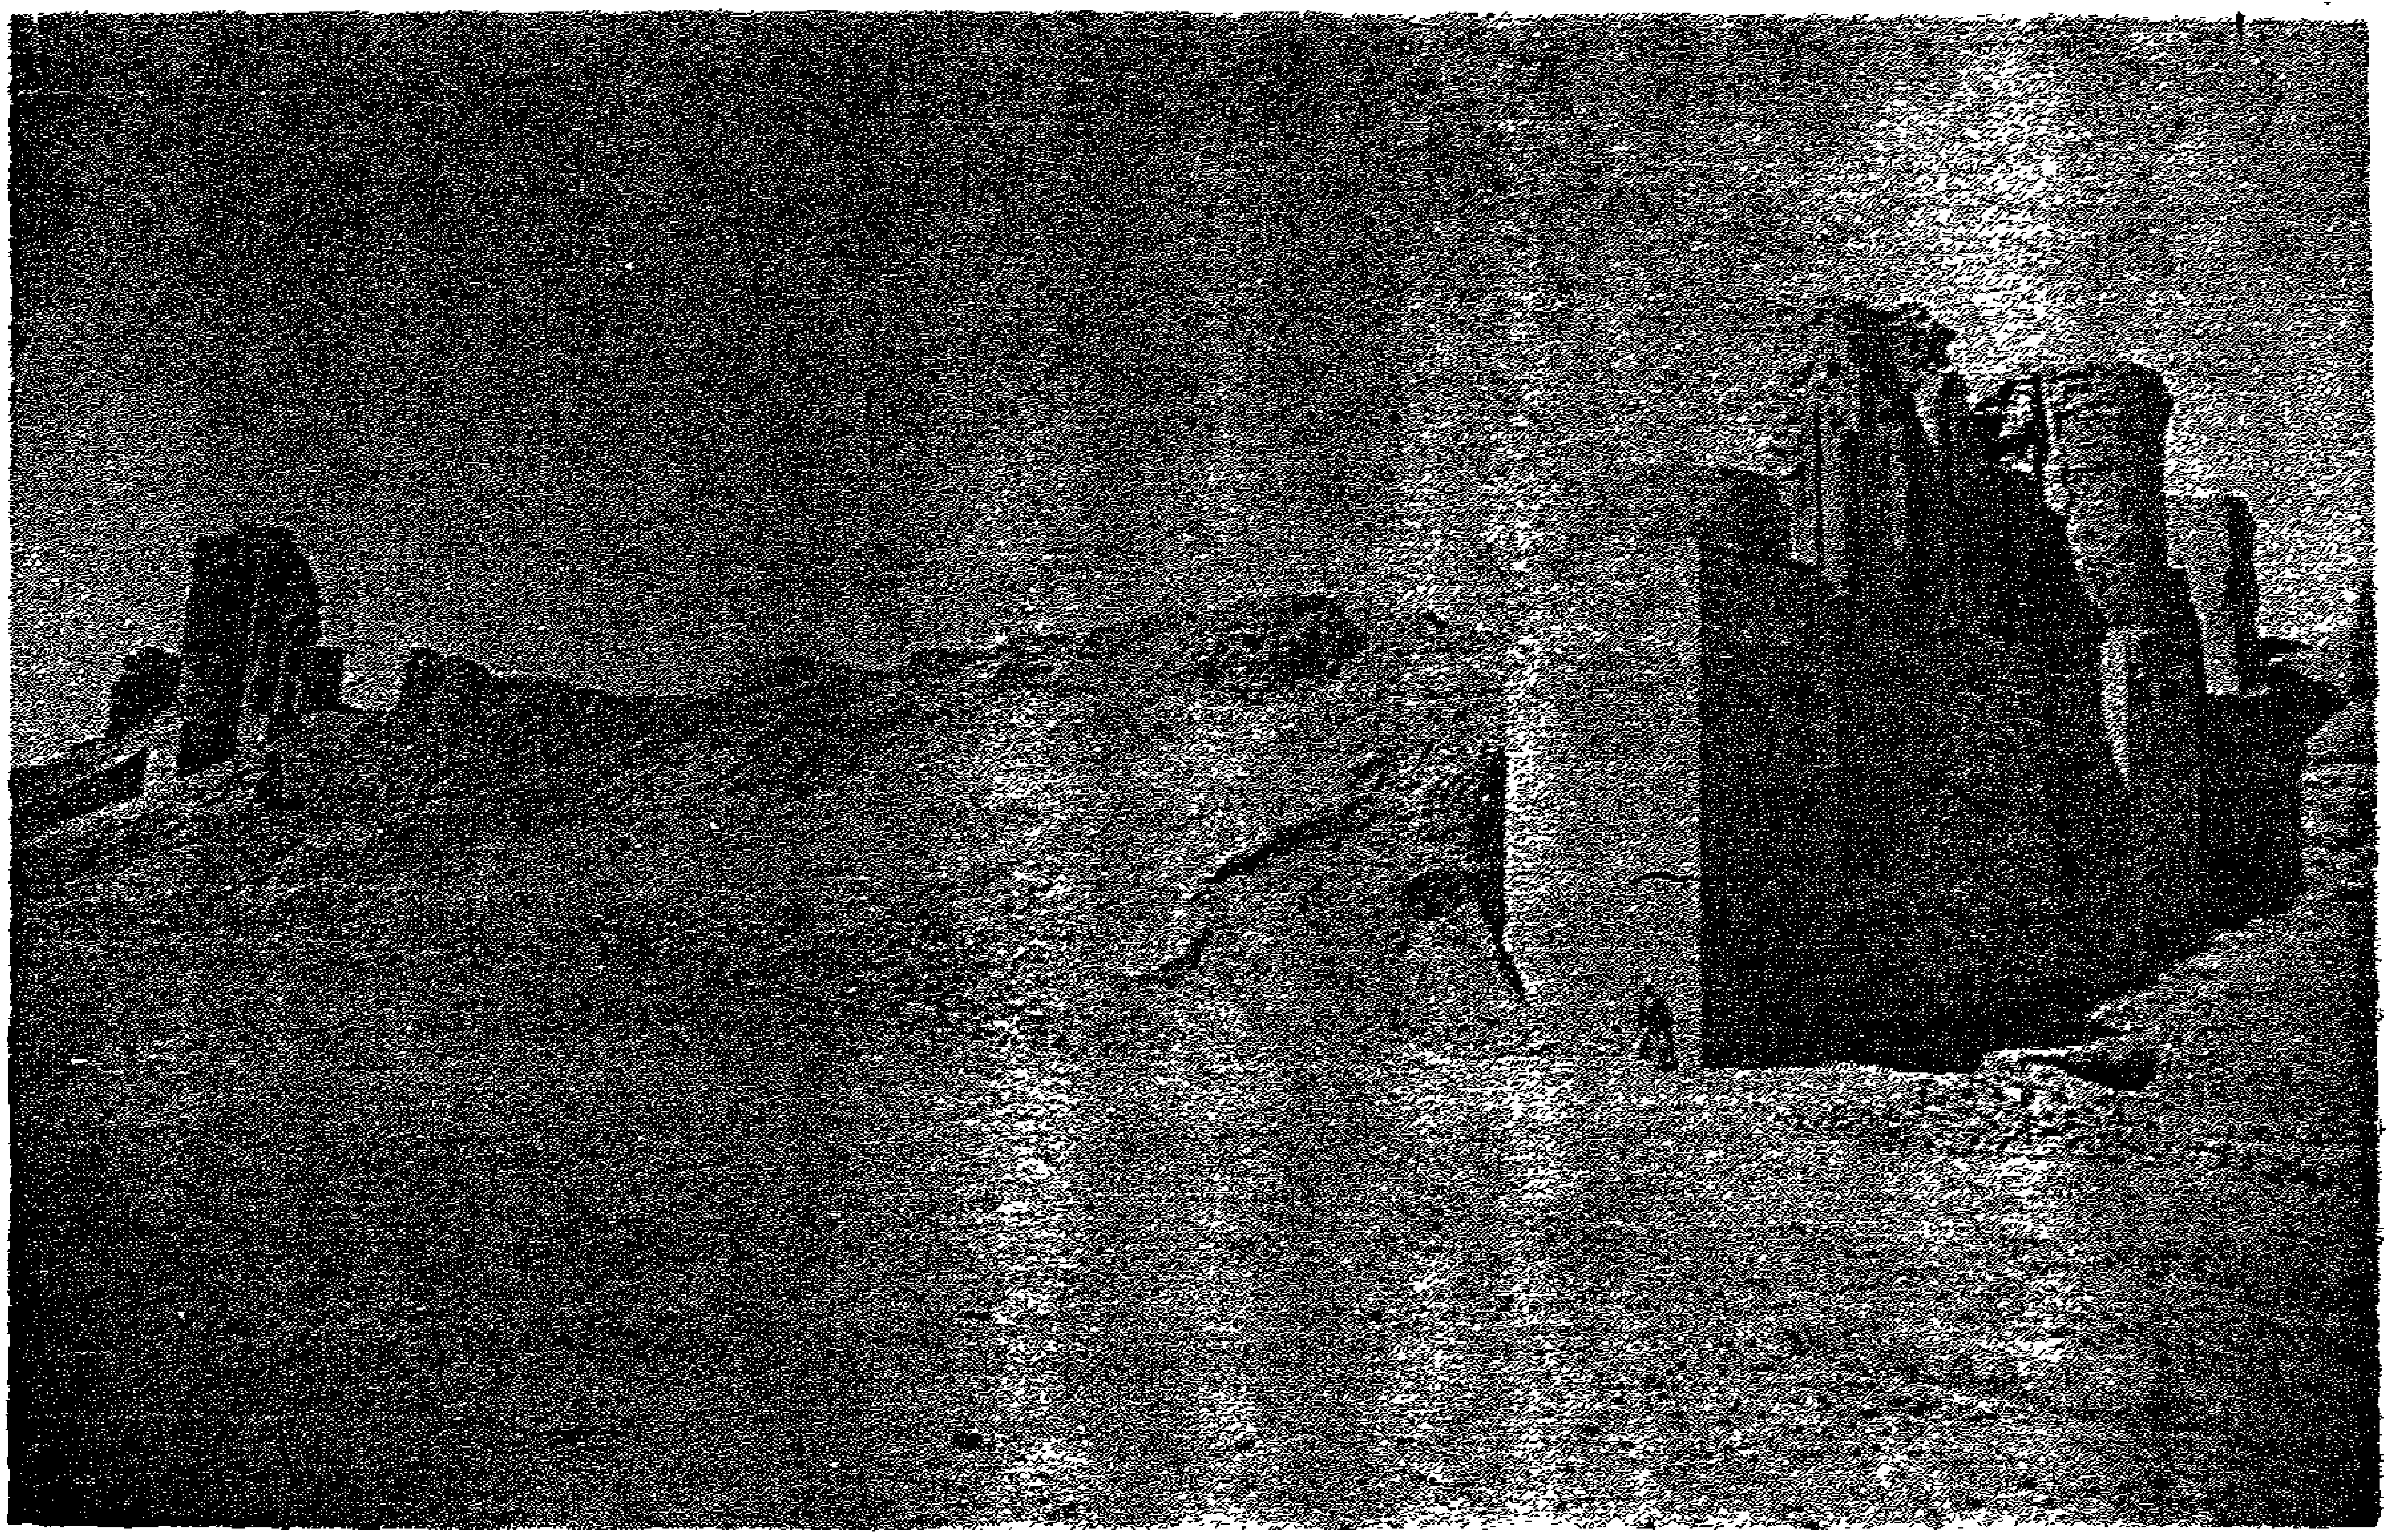
الشكل ٨ ـ الجبهة الغربية وجانب من الجبهة الجنوبية لقصر العاشق قبل ازالة الانقاض
