جامع الجمعة في سامراء

تخطيطه وصيانته

بقلم : ربيع القيسي
منقب آثار

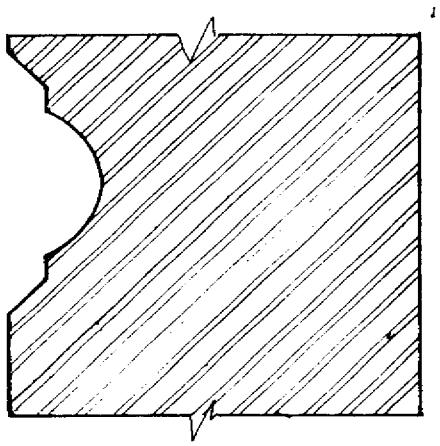
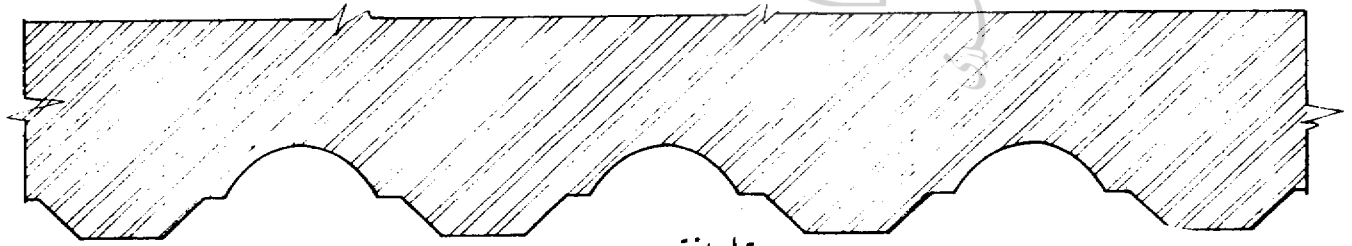
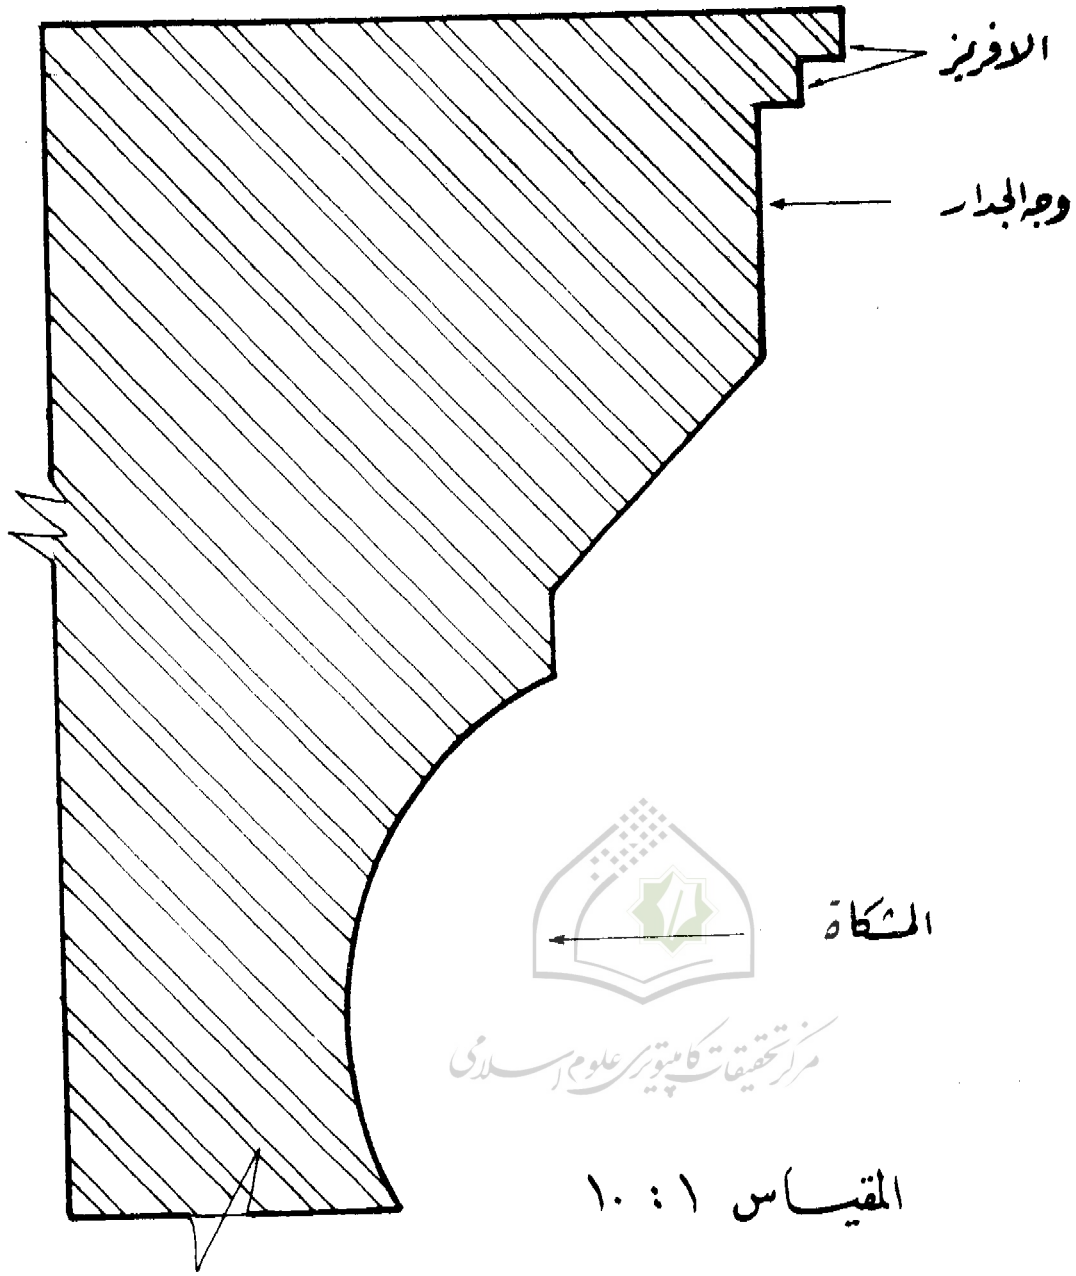
«مخطط رقم ٥»

الشكال التي يزين المستويات العليا
من واجهات جامع الجمعة

بعد أن عملت مديرية الآثار العامة في السنين الاولى من مواسم العمل على صيانة الوجـوه الداخليـــة لاضلاع المسجد ، اتجه العمل في السنوات اللاحقة الى صيانة تلك الاضـــلاع من الخارج • وقـــد تم لحد هـــذا الوقت ترميم الضلع الشمالية من الجامع وهي التي تقـــابل المنارة الملوية على بعد بضعة أمتار عنها • ولأجل ما أصاب هـــذه الضلع من التآكل والتخريب مثلها في ذلك كمثل بقية الاضلاع قامت المديرية باصلاح التصدعات الحاصلة فيها[٢٢] اضـــافة الى اكمال الزخرفة الهندسية الكائنة في الاقسام العليا منها ، وقوامها مشكاوات مدورة ومقعرة قطرها نحـــو متر واحد ، ومؤطرة بآجر منتظم رصف بوضع مائل على جوانبـــه فشـكل بذلك اطارا مربعا تقريبا ضلعه نحو (٧٠ر١) متر • وبين كل برجين ست مشاكي عدد قليل منهـــا وجد كاملا وأغلبها انهار وأصابه التلف بحيث لم يبق منها غير أقسامها السفلى لذا أعيدت طبقا لمعالمها القديمة الدالة (انظر المخطط رقم ٥) •
