سومر

أعمال التنقيب والصيانة الآثارية في قلعة تلعفر لعام ١٩٨٥

مسلم محمد احمد
منقب آثار

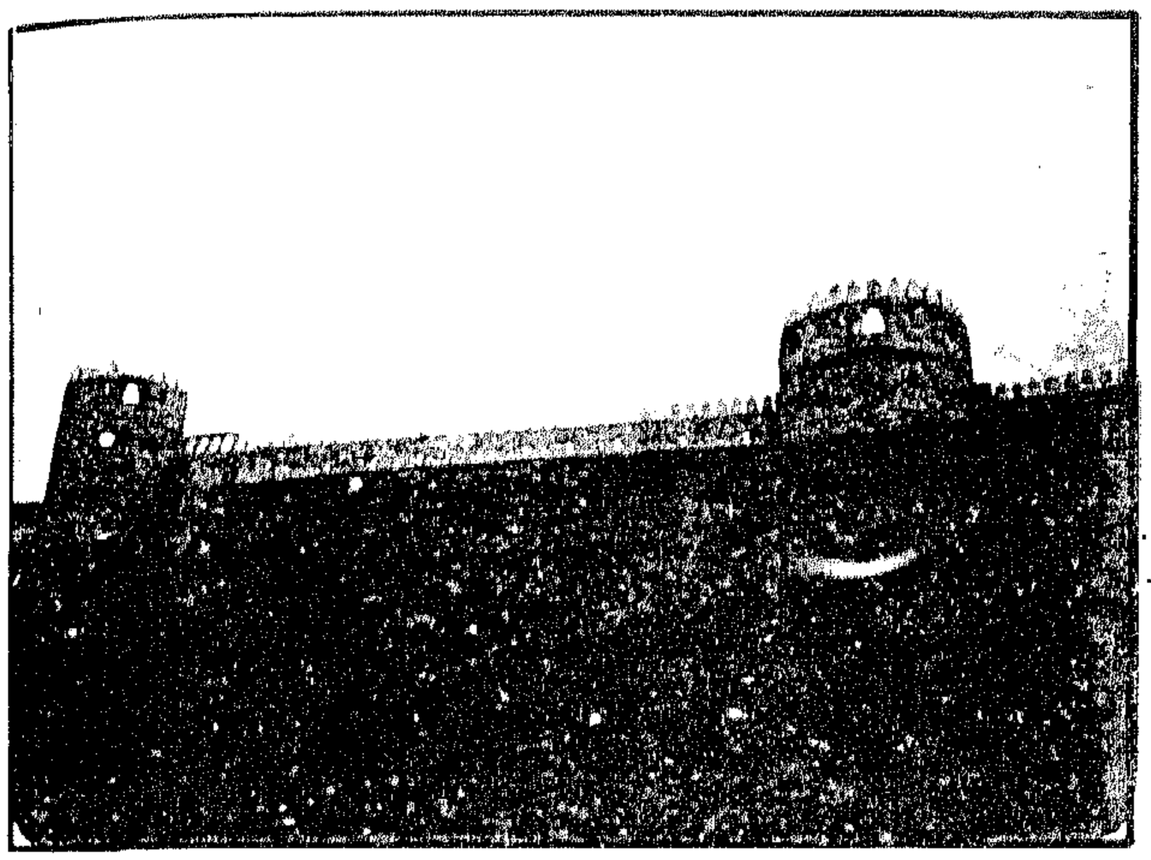
وفي عام ١٩٨٥ تركز العمل في إكمال إستظهار وصيانة الاقسام الشرقية والشمالية الغربية من سور القلعة ، حيث ظهرت ثلاثة أدوار بنائية في الطرف الشمالي الغربي من السور في المسافة المحصورة بين البرج الكائن في الزاوية الشمالية الغربية منه وبين بناية المدرسة التراثية (المتحف حالياً) المستحدثة . وقد تبين ان هذه الأدوار الثلاث المتعاقبة كبقية أقسام السور شيدت بمادتي الجص والحجر الساندتين في جميع أبنية القلعة ومدينة تلعفر القديمة . ويقوم الدور الأول من السور في هذه الناحية والمكون من جدار يتراوح عرضه بين ٣,٣٠ ـ ٣,٧٠ م ..ربما يكون هو أقدم دور في بناء السور . وبقايا الدور الثاني أقل عرضاً (تحدود ١,٣٠ ـ ١,٥٠ م) وهي أحدث عهداً من سابقتها . وقد شيدت لصق بقايا سور الدور الأول (دور التأسيس) من الجهة الخارجية المطلة على بدن القلعة . حيث تغطي بعض أقسامه فتحات المزاغل الكائنة في جدار الدور الأول . وتمثل بقايا الدور الثالث أجزاء الجدار الخارجية والأقل عرضاً (١,٢٥ م) ، من بقية أجزاء السور في الدورين السابقين . وقد شيدت بقايا هذا الدور على بعد خمسة أمتار عن بقايا الدورين الأقدم بأتجاه حافة القلعة . وتضم بقايا هذا الدور أنصاف أقواس قريبة الشبه بأواوين صغيرة أو حنايا الى الداخل يربو عددها على ثلاثين حنية مختلفة الحجوم[2] ، ربما كانت لغرض إحتماء الحرس والمدافعين عن القلعة (صورة رقم ـ ١ ـ) .

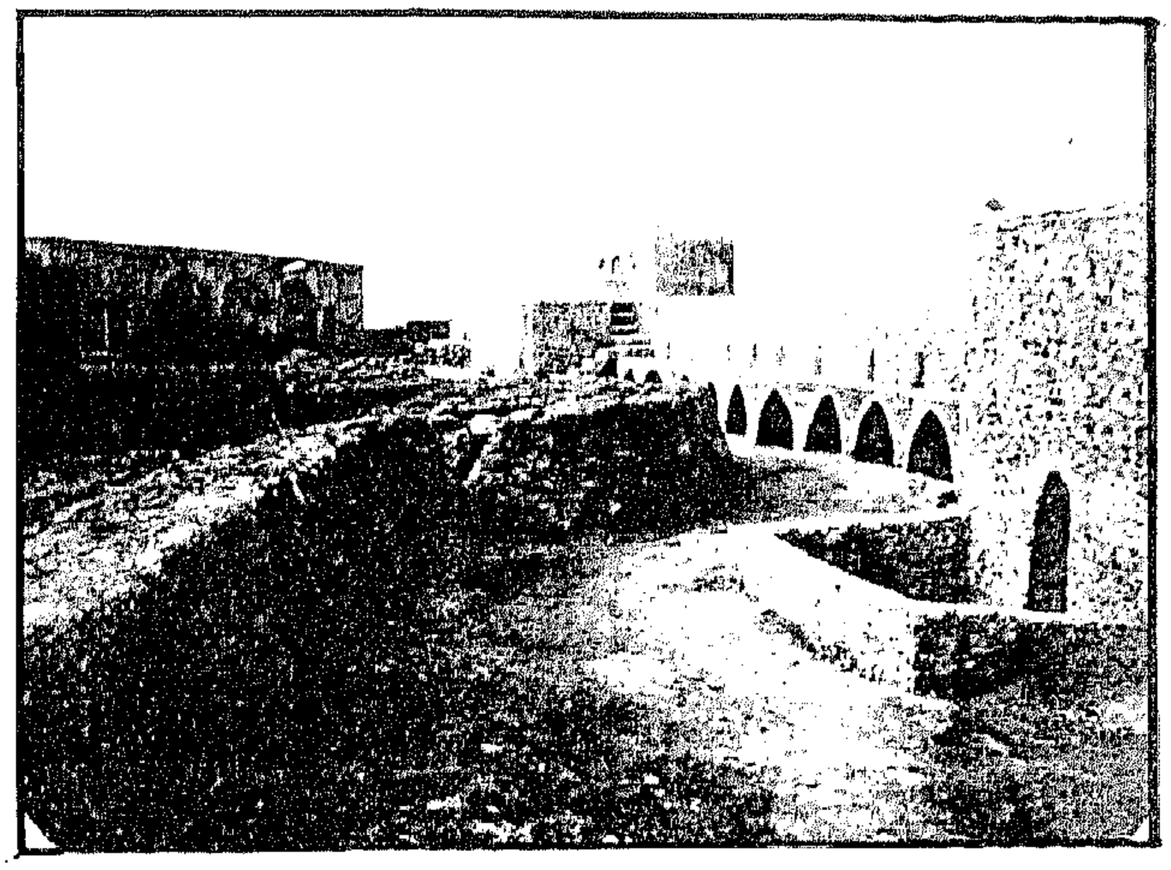
وقد تم إستظهار برجين في جدار الدور الثالث من السور ، ويتألف كل برج من بناء مستدير تقريباً ذي طابقين ، وفي كل طابق فتحات للمزاغل للرمي والمراقبة (صورة رقم ـ ٢ ـ) . ويتكون المدخل الى كل من هذين البرجين من ممر يؤدي الى الطابق السفلي من البرج ينتهي بدرج ينحدر الى أرضية هذا الطابق .

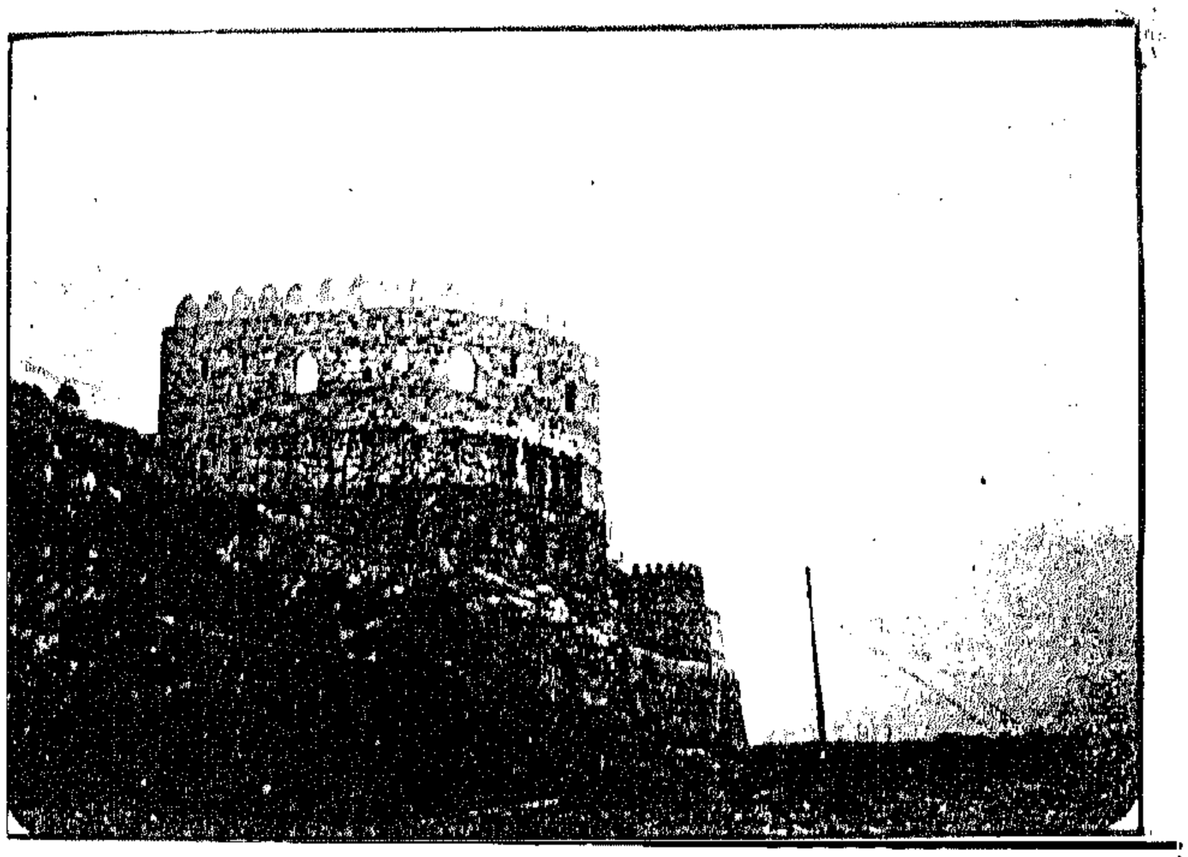
لأستغلالها للأغراض الدفاعية والخزن (صورة رقم ـ ٣ ـ). ويتصل الطابقان في كل برج بدرج، إضافة الى إتصالهما من جهة أخرى بالسور نفسه بدرج أيضاً مما يسهل تنقل المدافعين ونقل المؤن بحرية وسهولة.

وجرت صيانة كاملة للبرجين المستظهرين في هذه الجهة من السور (الشمالية الغربية)، والاجزاء الموصلة من السور نفسه ويتضمن بقايا الدور الثالث منه حيث رممت الحنايا التي على شكل نصف أقواس، كما شيدت الأقسام العليا من السور التي تمر فوق سقوف الحنايا، وأعيدت المزاغل الى ما كانت عليه في هذا الجدار الذي ختم من الأعلى بالمقرنصات العمارية السائدة في جميع امتدادات السور والأبراج، والذي يتراوح عددها هنا بحدود (٩١) مقرنصة (شرفه) وبحجم ٥٠×٤٠×٢٠ سم لكل مقرنصة وهناك فراغات بين كل مقرنصتين عرضه ١٥ سم، تكون ذات فائدة كبيرة في المراقبة والرمي من أعلى بدن السور.

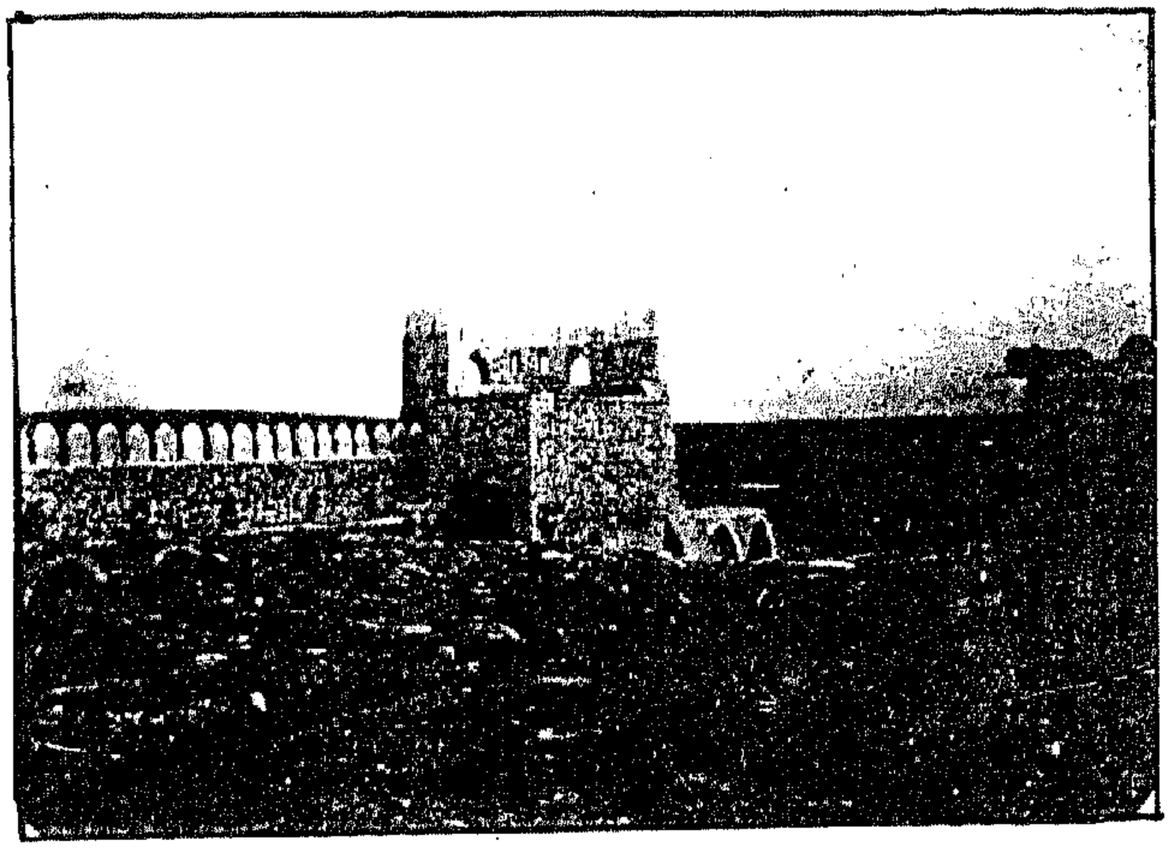
وفي الطرف الشرقي من القلعة انجز هذا العام إكمال إستظهار البرج الدائري الرئيسي الثالث الضخم. وهو يتألف من قسمين يفصلهما جدار عرضي من الشرق الى الغرب بطول ٧ م. ويضم كل قسم من هذا البرج أربعة مزاغل تخترق بدن البرج بأتجاه الخارج، تكون نهايتها الداخلية القريبة من المدافعين أوسع بكثير من فتحتها المطلة على الخارج (الصورة رقم ـ ٤ ـ). وتقع أسفل أرضية القسم الأيمن لهذا البرج غرفة سرية ربما كان الغرض منها لخزن العتاد والمؤن أو لأغراض عسكرية ودفاعية اخرى. ولهذه الغرفة منفذ في سقفها. والظاهر أن الحاجة لهذا المدفن الأرضي قد أنتفت في دور لاحق حيث ملىء بالانقاض وشيد فوقه ما يشبه الحنية[٣].

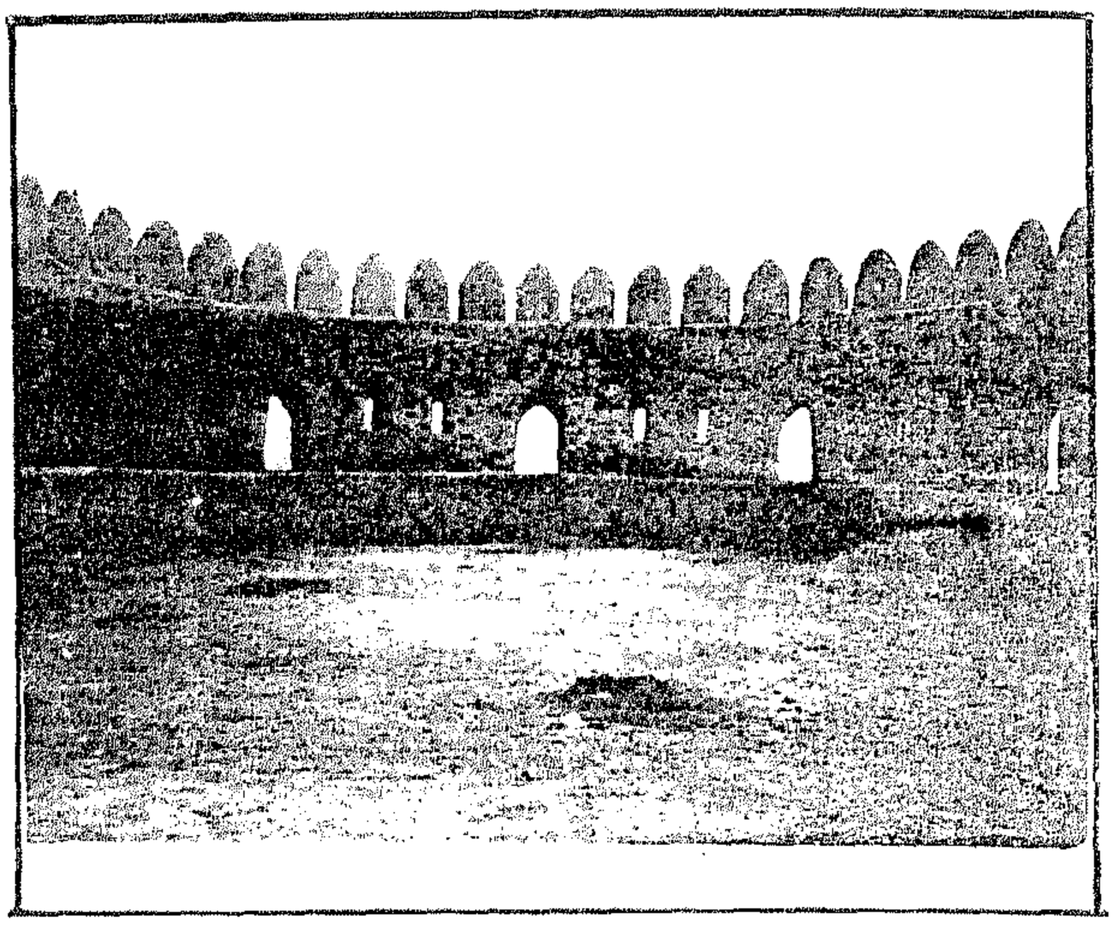
قد بلغ إرتفاع جدران البرج من الخارج ابتداء من حافة بدن القلعة ١١,٥٠ م (الصورة رقم ـ ٥ ـ) . وفي نفس الوقت أنجزت أعمال اعادة بناء عقادة سقف الممر الطولي الذي يمتد أمام البرج الثالث في هذا الطرف من السور .

بديء بصيانته وترميم أقسامه المختلفة، كما أعيدت عقادة القسمين الأيمن والأيسر من البرج والتي تكّون سطحاً لكليهما محيطه حوالي ٢١ م . وشيد الجدار المطل على بدن القلعة مع فتحات المزاغل فوق جدار الممشى الذي يَلفُّ حول البرج . وفي قمة جدار البرج هذا شيدت المقرنصات التي تكون شرفات دفاعية أيضاً . كان عددها (٣٥) شرفة (مقرنصة) يفصُل بين كل إثنتين منها مسافة ١٥ سم .
