# أعمال الصيانة الأثرية في المدائن

١٩٧٧ - ١٩٧٥

الدكتور طارق عبدالوهاب مظلوم

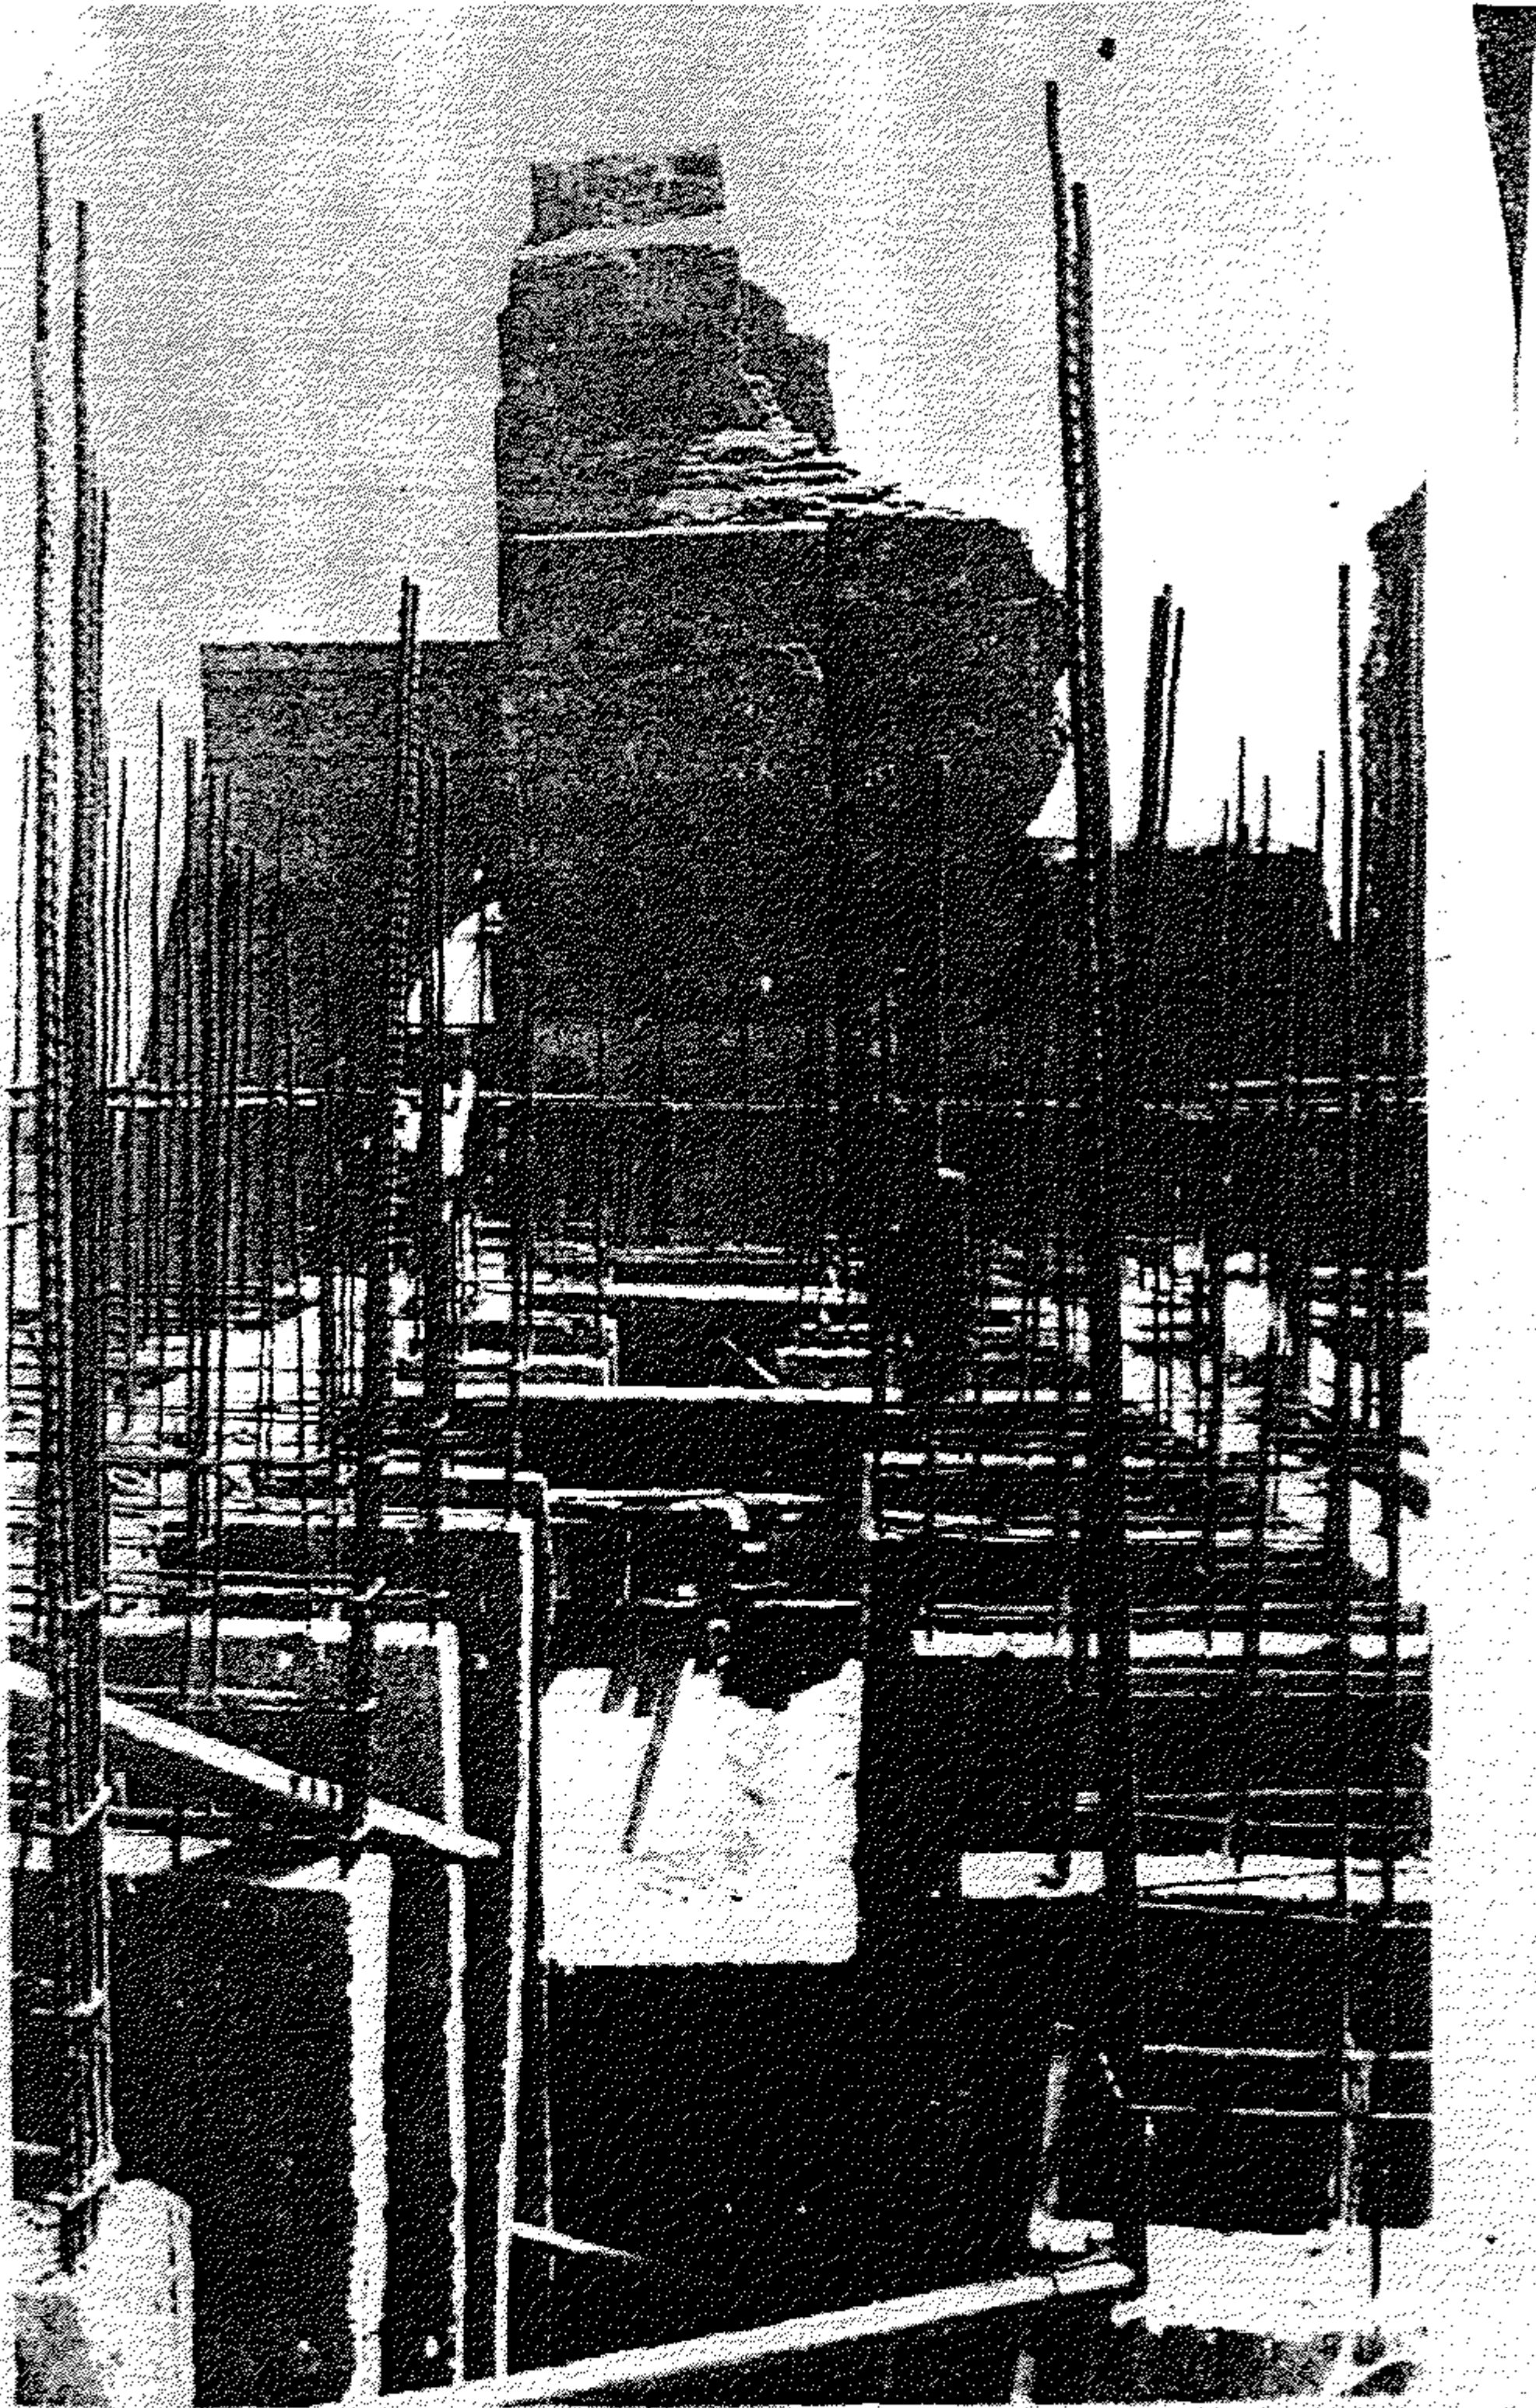
وفي الوقت الحاضر تم بناء طابقين من هذه الطوابق وبدأنا بالارتفاع بجدران واعمدة الطابق الثالث . وبطبيعة الحال فقد اعترض المدخل الذي يتوسط الجناح الشمالي تقريبا مسيرة طابقين ( لوح ١٣ ) ، الا ان الطابق الثالث قد اصبح مستواه اعلى من قوس المدخل فتيسر الحصول على سطح واحد يمكن السير عليه من اوله الى اخره وهو بعرض اربعة امتار وبطول ٣٠ م تقريباً . ان الصعود الى الطوابق المذكورة يكون بواسطة سلالم بنائية كل سلم فيه عشرون درجة كل درجة بارتفاع ٢٠ سم وبعمق ٢٨ سم ( لوح ١٢ ) . اما الولوج الى داخل الجناح فيكون من مدخل بغرض متر واحد يقع عند الجانب الايمن من الممر الذي يوصل بين باحة الطاق والقسم الغربي من الجناح الشمالي ( لوح ١٤ ) وهناك مدخل آخر يقابل المدخل المذكور حيث يؤدي الى غرفة هي الاخرى عملت بطريقة مفرغة نتيجة لفقدان جزء من كتف قوس الايوان في السنين المنصرمة ( لوح ١٠ ) <sup>(٩)</sup> وقد صمم المهندس هذا الجزء وما يعلوه بشكل طوابق مجوفة ايضاً يمكن الوصول اليها من داخل الجناح . وقد استفاد من السقوف الكونكريتية في هذا الموضع فاحشاها باعمدة كونكريتية افقية مسلحة ترتبط ارتباطاً وثيقاً بالاعمدة الثلاثة الخاصة بالجناح في هذه المنطقة ( لوح ١٥ ) . وبهذه العملية فقد حصلنا على هيكل قوى متراص فائدته اسناد ما تبقى من جدار الايوان في الجهة الشمالية ومنع توسع الشق الذي مر الكلام عنه سابقاً ( لوح ٣ ) .
